COMISIÓN PERMANENTE DE
INVESTIGACIÓN DE ACCIDENTES
E INCIDENTES MARÍTIMOS

INFORME CIAIM-19/2023

Caída al agua de un tripulante del pesquero VIRGEN DEL FARO a 28 millas
al NW de A Coruña, el 17 de junio de 2021

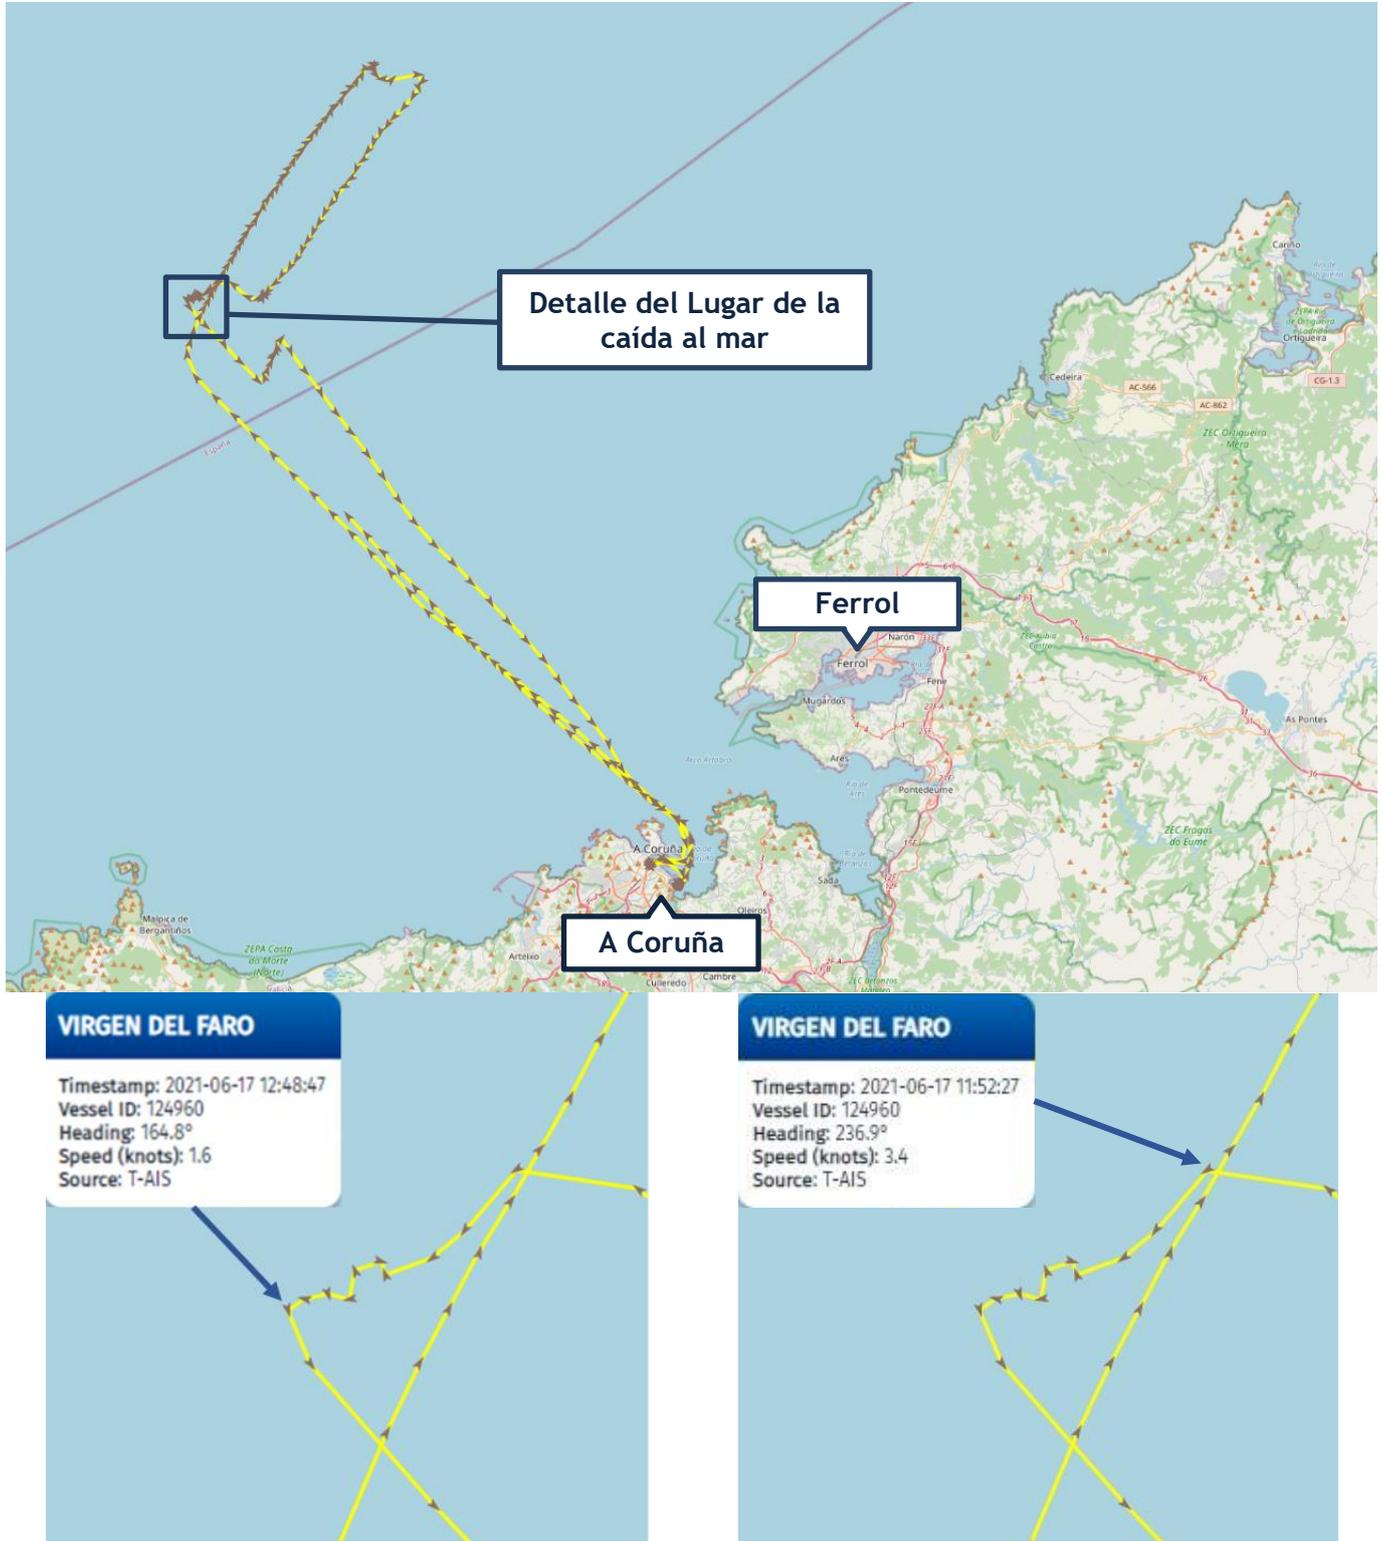
Figura 4. Navegación realizada por el B/P VIRGEN DEL FARO el día del accidente

Pocos minutos antes de las 12:00 se inició el tercer lance del día (ver detalles en Figura 4). Tras largar la red, las malletas y las puertas, todos los marineros, excepto el contraмаestre, bajaron al rancho para descansar. El contraмаestre se quedó en la maniobra de popa, en el pasillo de estribor, mientras se filaba el cable de acero, para comprobar que las puertas terminaban de abrir correctamente.

A las 13:25 horas aproximadamente, el H/S HELIMER 402 alcanzó al B/P VIRGEN DEL FARO y se inició la maniobra de evacuación del herido² (ver figura 4).

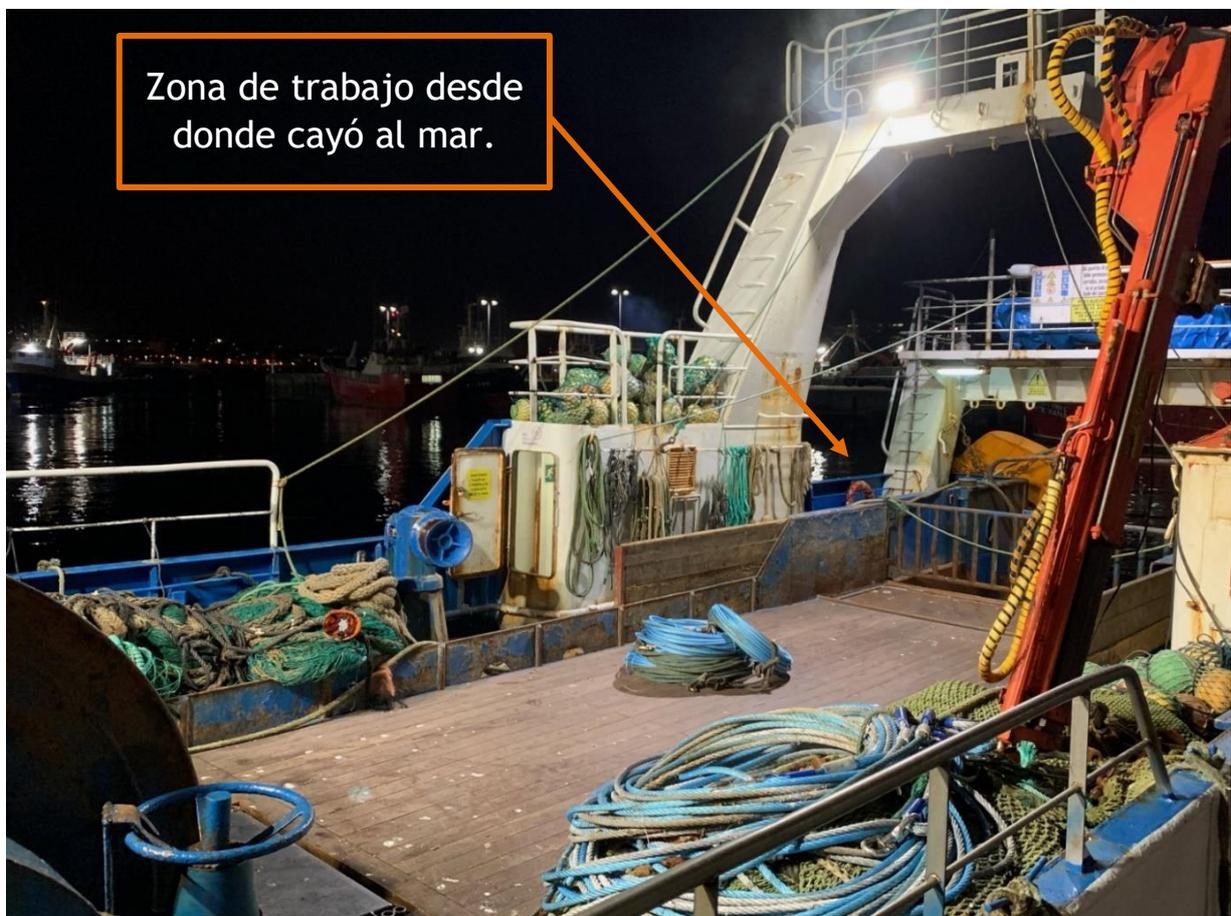
Figura 5. Zona del accidente

Tal como se ha descrito anteriormente, el conteraestre se encontraba en la zona de popa de la embarcación (ver Figuras 5 y 6) durante el accidente.

De todo lo anterior se concluye que la causa inmediata de la caída del contraestre a la mar fue un fuerte golpe de mar que alcanzó al buque, que produjo el destensado del cable y su posterior tensado golpeando al contraestre, que se encontraba en el pasillo de estribor. Durante las maniobras de largado y virado del arte existe un riesgo real de ser alcanzado por el cable, por lo que ningún tripulante debería estar en esas zonas. El plan de prevención de riesgos laborales no recogía una prohibición expresa de estar en esas zonas durante el largado.

1. Que durante las maniobras de largada y virada del cable no haya personal cerca del cable, y específicamente que no haya nadie en los pasillos laterales de cubierta. Si es necesario comprobar que la abertura de las puertas de arrastre es correcta, hay que parar la largada mientras haya personal en las zonas de riesgo, reanudando sólo la maniobra de filado una vez que esas zonas de riesgo queden despejadas.

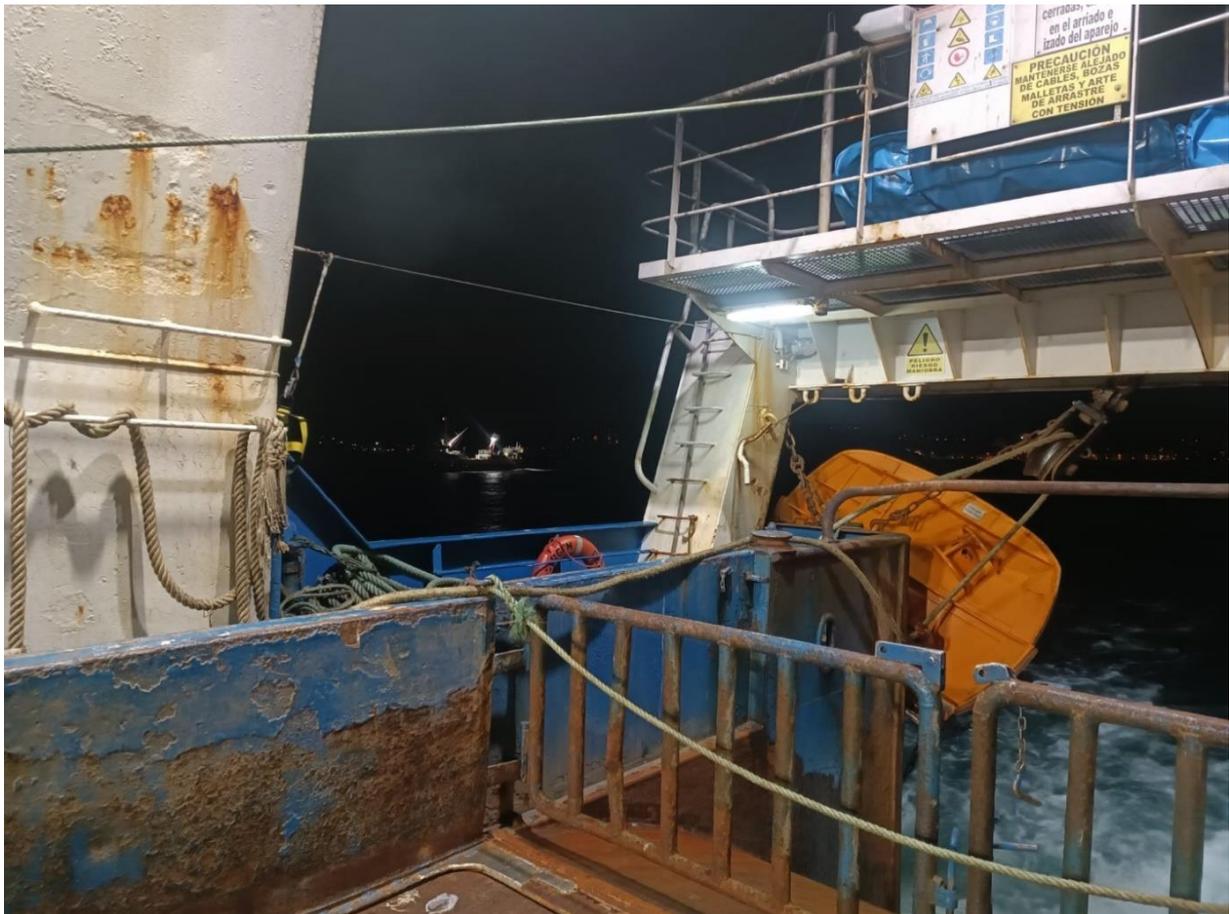
Figura 6. Detalle de la zona de trabajo

El buque llevaba un bote de rescate estibado sobre el espartel (ver figuras 5 y 6). El Patrón, a la vista de las circunstancias, decidió no hacer uso de este bote para la recuperación del tripulante.

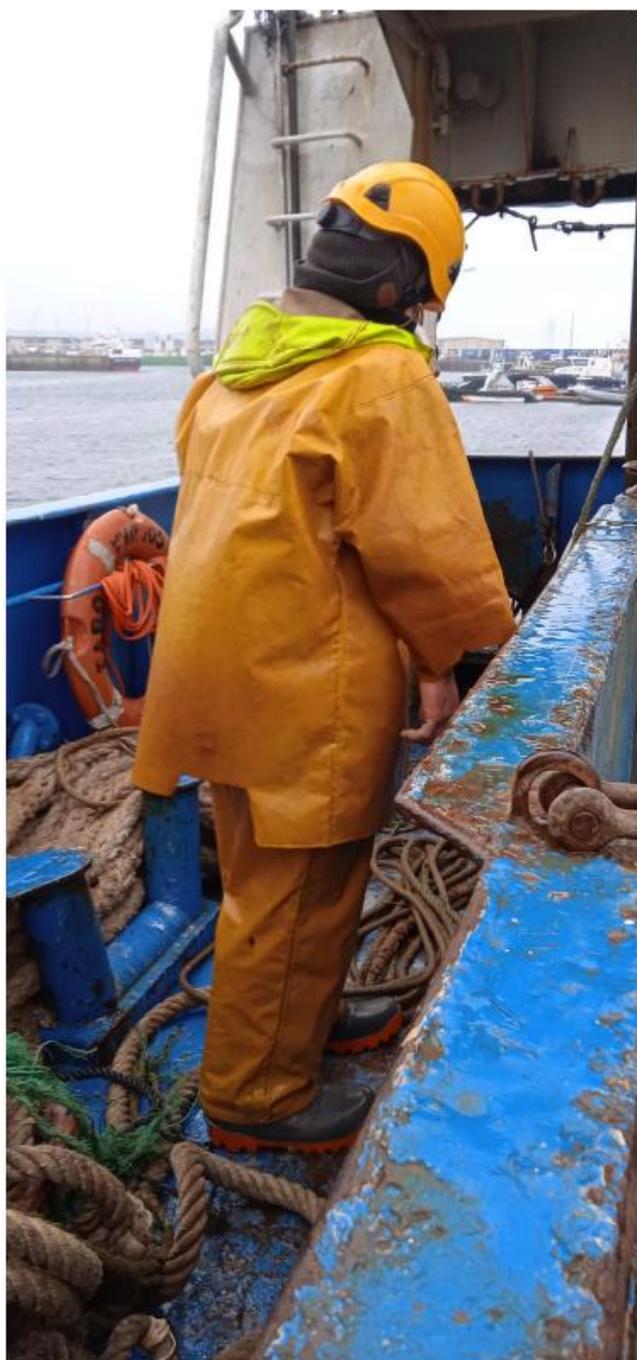
Figura 7. Ejemplo de un pescador en la zona de trabajo

En la Figura 7 puede verse a un marinero en el mismo lugar donde estaba el conteraestre el día del accidente, pero mirando a popa. El conteraestre se encontraba mirando a proa, entre la borda de estribor (que quedaba a su derecha) y el cable de arrastre (a su izquierda).

Aunque el estado de la mar era de fuerte marejada, las condiciones de trabajo eran las usuales para la zona y época del año. Los golpes de mar como el que alcanzó el buque eran previsibles.

El patrón ha declarado a la CIAIM que, aunque estaba mirando hacia la popa en el instante que el conteraestre cayó a la mar, no pudo apreciar el golpe del cable, pero sí pudo ver *“las piernas del conteraestre por el aire”*. Este hecho se explicaría porque el patrón se encontraba mirando atentamente las marcas del carretel mientras filaba el cable del arte.

El conteraestre ha declarado a la CIAIM que el fuerte golpe del cable sumado al desequilibrio fueron la causa de su caída a la mar.

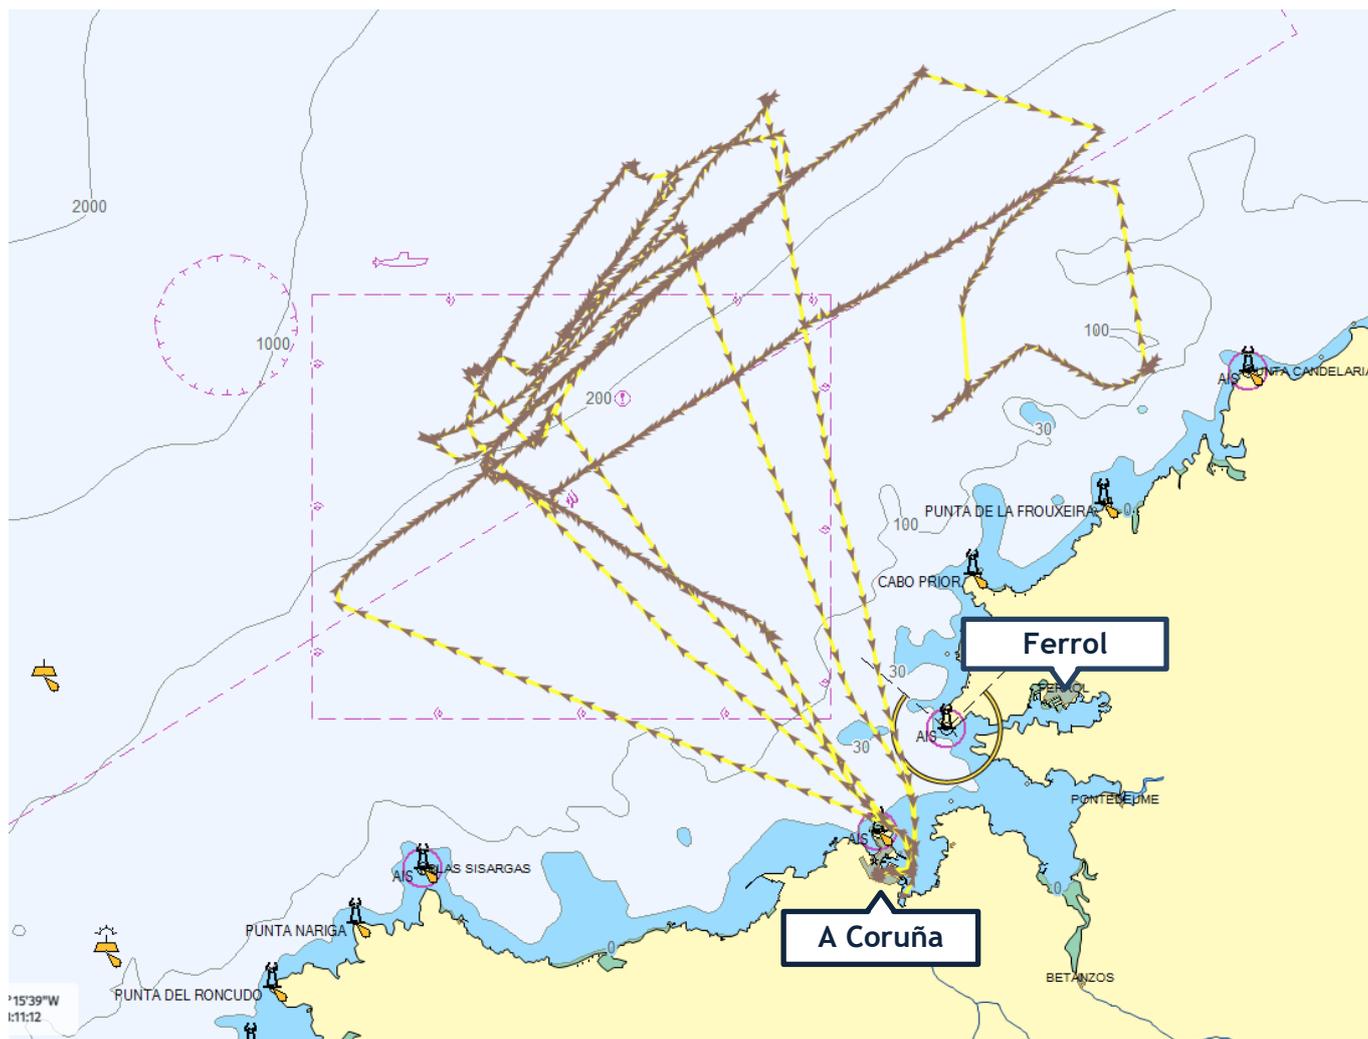
Figura 8. Navegación del B/P VIRGEN DEL FARO la semana del accidente

Se ha comprobado, mediante la aplicación de rastreo de buques de la Agencia Europea de Seguridad Marítima (EMSA, por sus siglas in inglés), la ruta seguida por el B/P VIRGEN DEL FARO la semana del accidente (ver figura 8):

- El día 14 a las 00:04 horas el buque salió de puerto para iniciar la semana de pesca.
- El día 14 y parte del día 15 el buque estuvo pescando.
- El día 15 a las 20:30 horas el buque puso rumbo de vuelta a puerto para descargar.
- El día 16 a las 00:04 horas el buque llegó a puerto y a las 00:59 horas, salió de regreso a caladero.
- El día 16 el buque estuvo pescando hasta que a las 20:50 horas puso rumbo a puerto.
- El día 16 a las 23:50 horas el buque llegó a puerto.
- El día 17 a las 00:34 horas salió de puerto rumbo a caladero.
- El día 17 a las 11:52 horas se inicia el lance en el que ocurrió el accidente.

Aunque, mediante la aplicación de rastreo, se pueden relacionar las horas y las posiciones del buque, sólo puede deducirse de forma aproximada cuando se inician o finalizan las distintas actividades de pesca. Así mismo, no se puede comprobar cuales fueron las horas reales de descanso de la tripulación, en especial las del conteraestre.

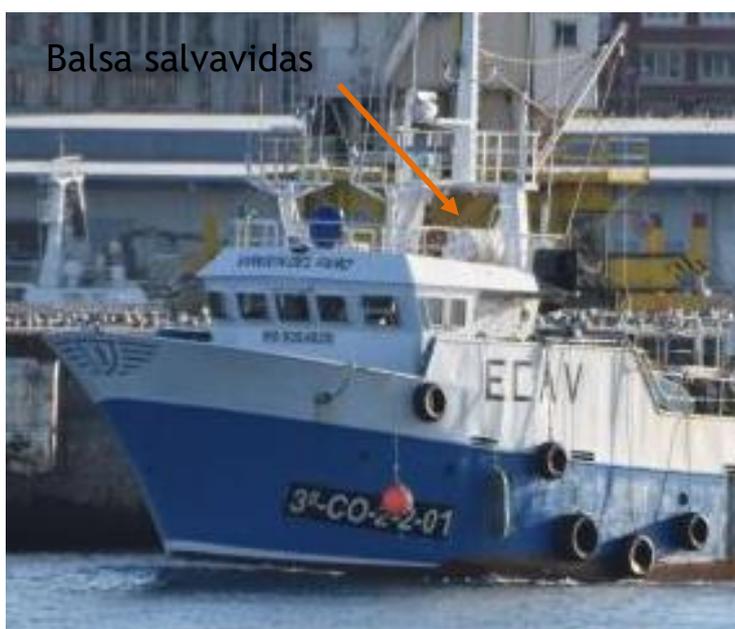
Figura 9. Situaci3n de las balsas salvavidas

El patr3n ha declarado que orden3 a la tripulaci3n arriar una balsa salvavidas a la mar, pero tuvieron problemas al destrincarla y se dispar3 en la cubierta. Las balsas salvavidas estaban estibadas sobre el puente (ver Figura 8). No fue necesario arriarla a la mar, ya que se consigui3 recuperar al naufrago por otros medios.

El uso del chaleco salvavidas de trabajo fue fundamental, tanto para garantizar la flotabilidad del contraestre como para facilitar su izado a bordo. No se hizo uso del bote auxiliar que el buque llevaba a bordo al no estar preparado para su arriado inmediato. En su lugar se trató de arriar una balsa salvavidas, cuya maniobra no se realizó de forma correcta.

Deben mantenerse siempre al día los conocimientos sobre los equipos de abandono y salvamento del buque, incluida la balsa salvavidas. Nunca se sabe cuándo van a ser necesarios dichos equipos para salvar la vida de un compañero.
