## INFORME CIAIM-21/2019

### Incendio a bordo del buque REGINA BALTICA en el puerto de Valencia el 13 de octubre de 2017

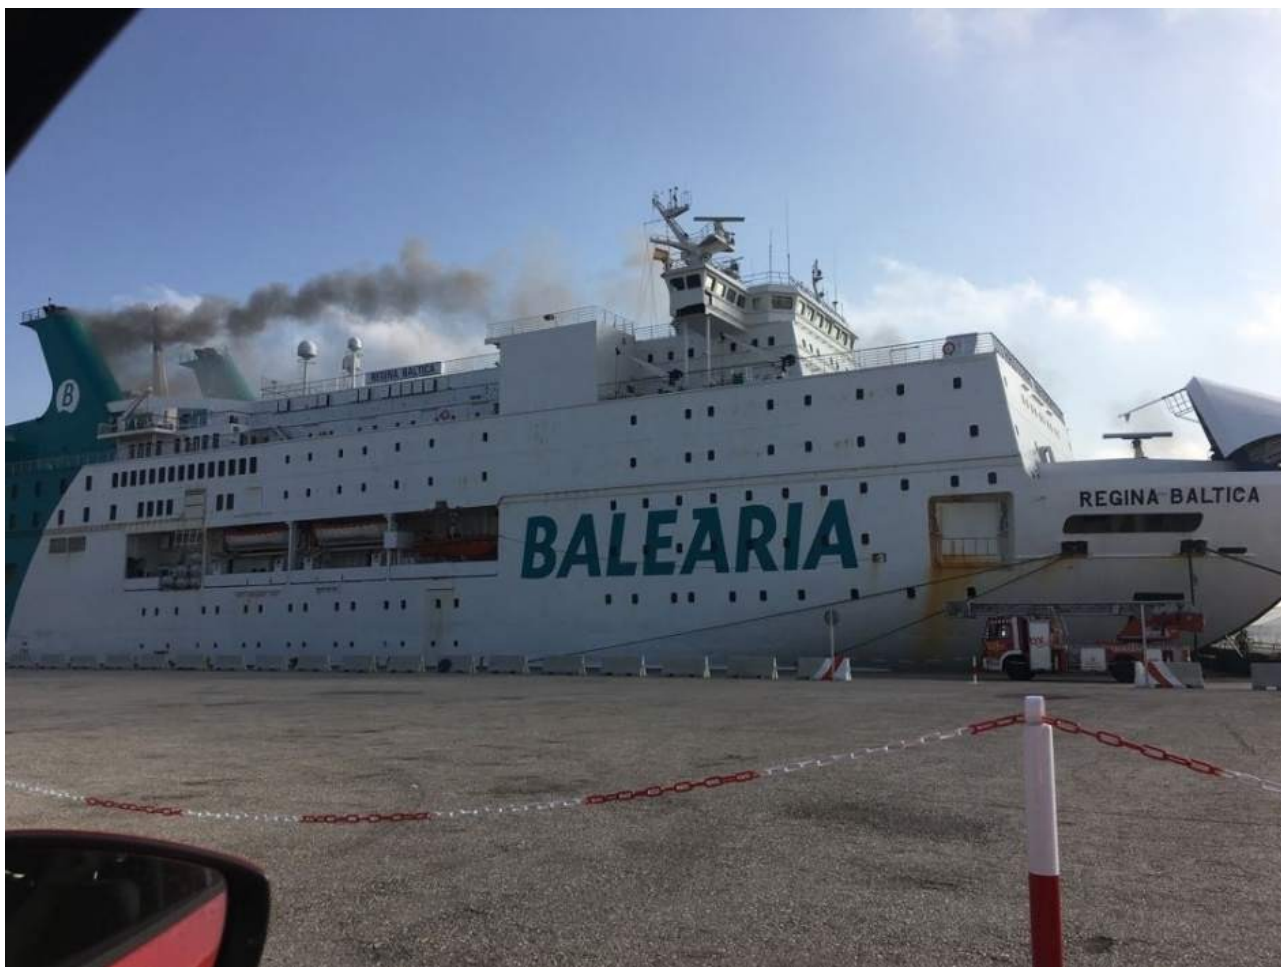
Figura 5. Columna de humo por el incendio en el REGINA BALTICA

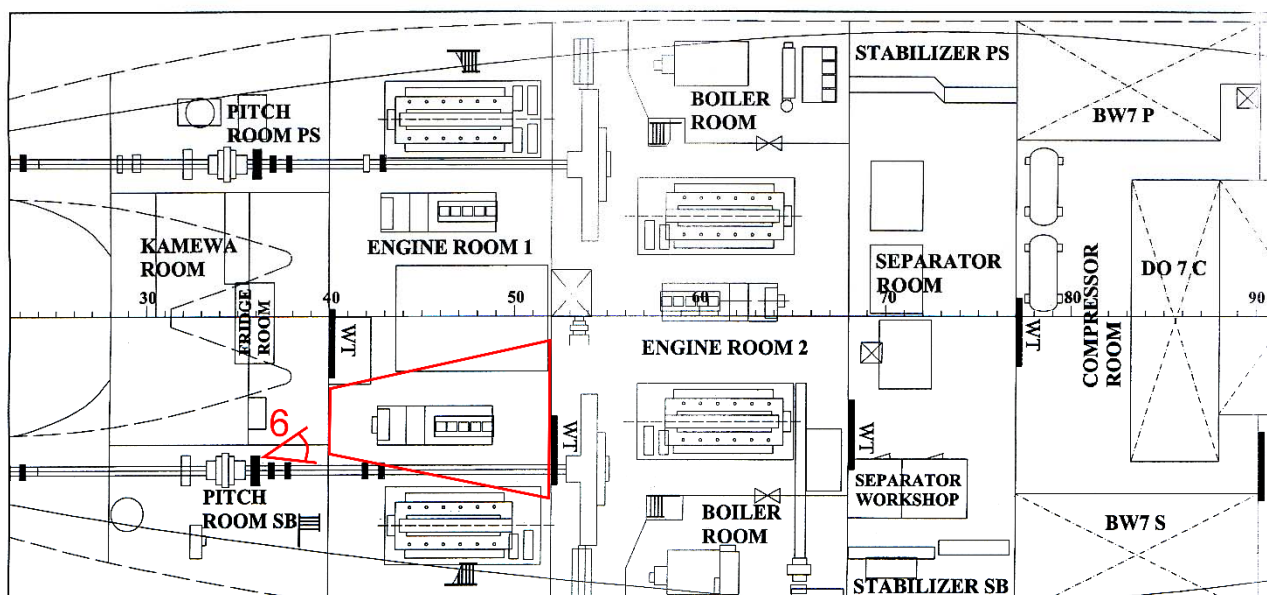
Figura 6. Situación del motor auxiliar incendiado, cubierta 1. En rojo, área de visión de la fotografía mostrada en la Figura 7.

El motor auxiliar que sufrió el incendio se encontraba situado en la cámara de máquinas de popa (*Engine Room 1*), en la banda de estribor, y debido a su altura ocupaba las cubiertas 0 y 1.

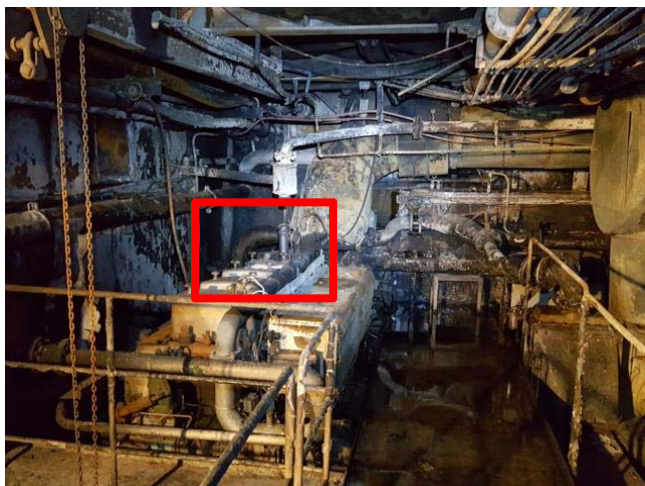
Figura 7. Motor auxiliar en la cubierta 1. Detalle de la ubicación del turbocompresor.

Unos centímetros por encima de la fuga se encontraba el turbocompresor. El combustible tiene una temperatura de autoignición de aproximadamente 250 °C por lo que al entrar en contacto con las superficies calientes del turbocompresor se inició su combustión dando origen al resto del incendio.

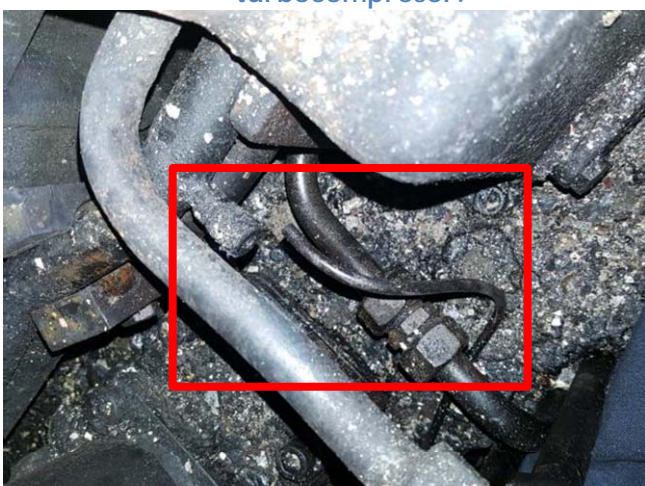
Figura 9. Racor del circuito de combustible de baja presión.

El racor que conectaba el circuito de combustible de baja presión con el manómetro se rompió en las proximidades de la conexión al circuito (Figura 9). El combustible que circulaba por ese circuito lo hacía a una presión de entre 300 y 400 kPa por lo que al salir del circuito lo hacía totalmente pulverizado.

A la vista de las piezas que formaban el sistema, se ha comprobado que el tubo de cobre se partió por cizalla justo en el borde del ovalillo de apriete que es una zona de concentración de tensiones. En la Figura 11 se muestran los elementos de este sistema de apriete (son elementos nuevos, no los de la tubería rota).

Por tanto, es probable que las vibraciones excesivas de las líneas de servicio del motor, al no estar convenientemente sujetas con abrazaderas, indujeran tensiones elevadas en el anillo de apriete que fueran debilitando la zona hasta romper por cizalla.

1. Proteger las líneas de combustible. Adoptar medidas de protección adicionales, pantallas anti-salpicadura o bridas anti-salpicadura, para proteger las líneas de combustible y evitar que las fugas de combustible se dirijan hacia puntos calientes o toma de aire de los motores, que pueda originar la ignición del combustible. Se recomienda seguir las instrucciones reflejadas en la MSC/Circ.1342 - Directrices para evitar incendios en los espacios de máquinas.
2. Establecer, dentro del Sistema de Gestión de Seguridad del buque, un procedimiento de mantenimiento preventivo para la comprobación periódica de los elementos sensibles de los sistemas de combustible y aceite de los motores principales y auxiliares del buque. Se debe incluir la sustitución programada de las líneas de alimentación de combustible y aceite sometidas a fatiga por vibraciones.

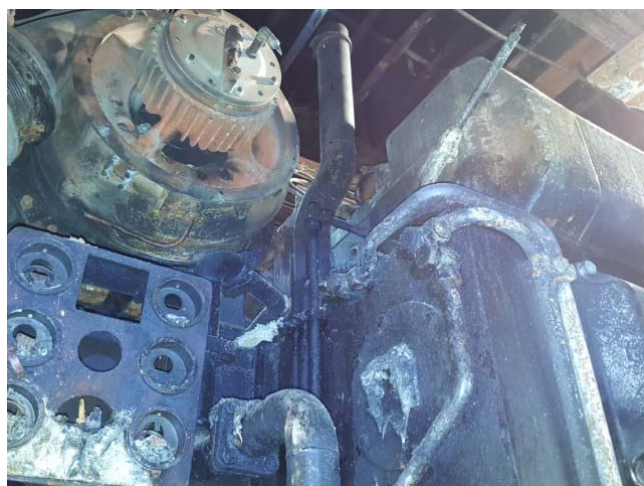
Figura 10. Caja de indicadores.

La cercanía del cuadro de indicadores del motor a la aspiración del turbocompresor y la ausencia de protecciones anti-salpicaduras propició que la proyección de combustible del tubo roto alcanzara la superficie de la carcasa del turbocompresor, cuya elevada temperatura causó la ignición del combustible y el inicio del incendio.

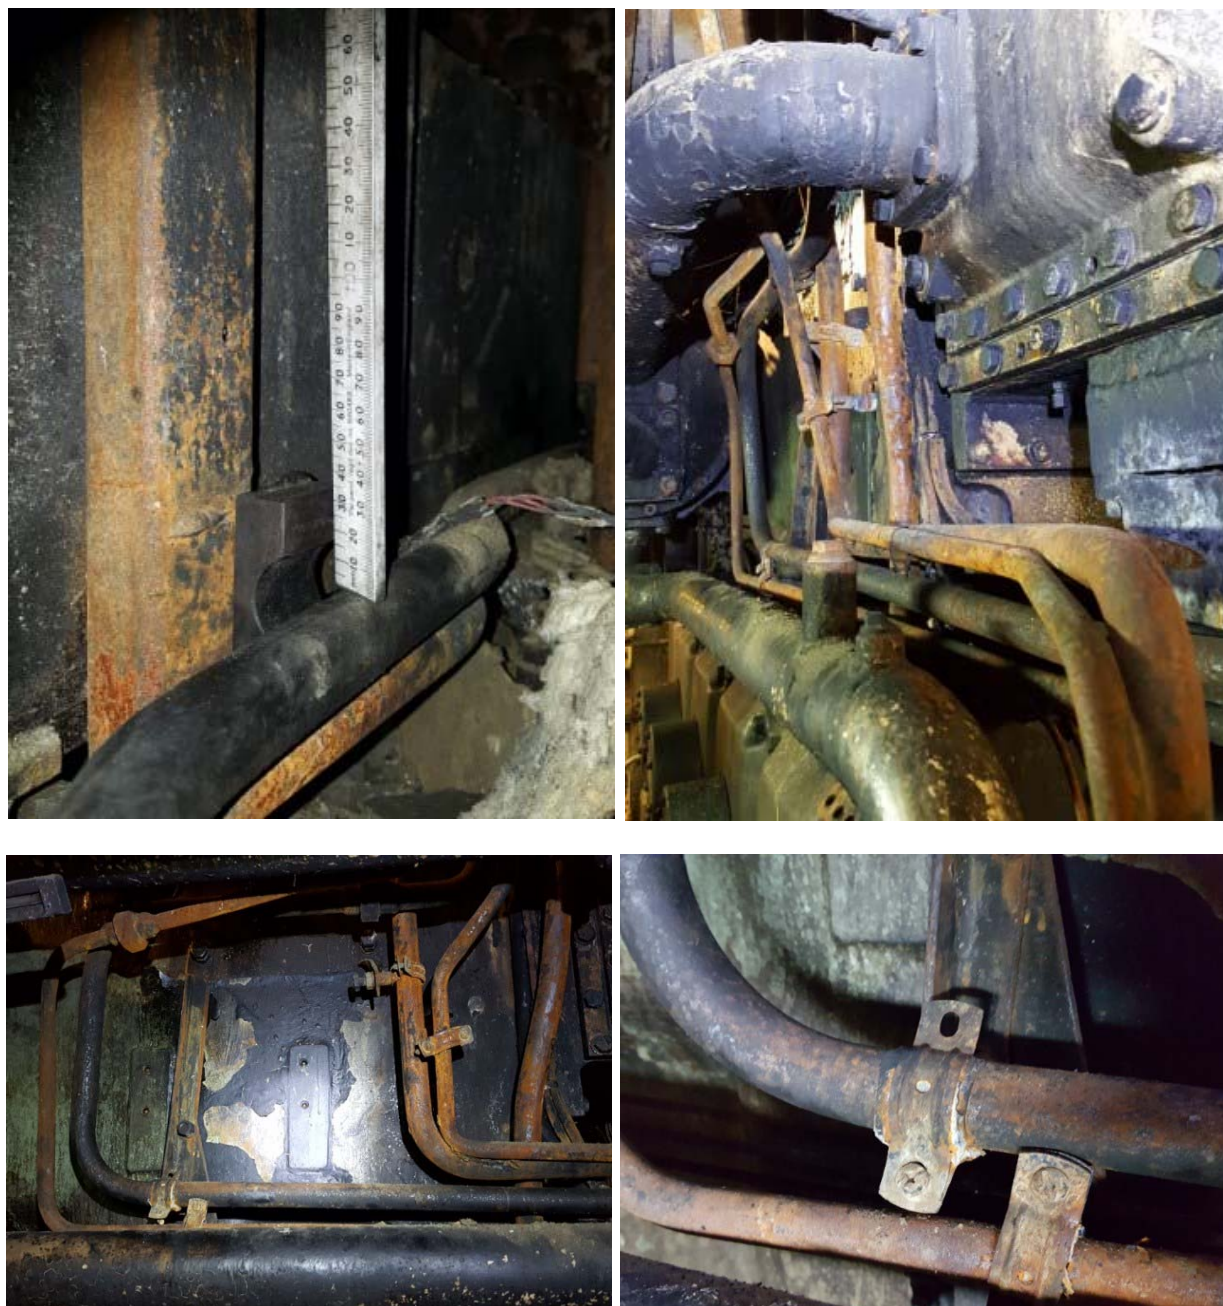
De acuerdo con la compañía, tras el accidente se constató la presencia de tubos de alimentación de combustible, aceite y aire sujetos al motor mediante fijaciones que no parecían originales o en mal estado (ver Figura 12). A este respecto, los oficiales de máquinas habían observado que ciertas líneas de servicio del motor se encontraban pobremente fijadas, lo que permitía su vibración. Por tanto, los oficiales de máquinas decidieron instalar fijaciones adicionales para reducir las vibraciones de los tubos. Dicha actuación se produjo quince días antes del incidente.

Figura 12. Algunos tubos con sujeciones ineficaces
