COMISIÓN PERMANENTE DE  
INVESTIGACIÓN DE ACCIDENTES  
E INCIDENTES MARÍTIMOS

## INFORME CIAIM-21/2023

Accidente operacional a bordo del buque HERBEIRA mientras se encontraba atracado en Las Palmas de Gran Canaria, el 2 de mayo de 2022

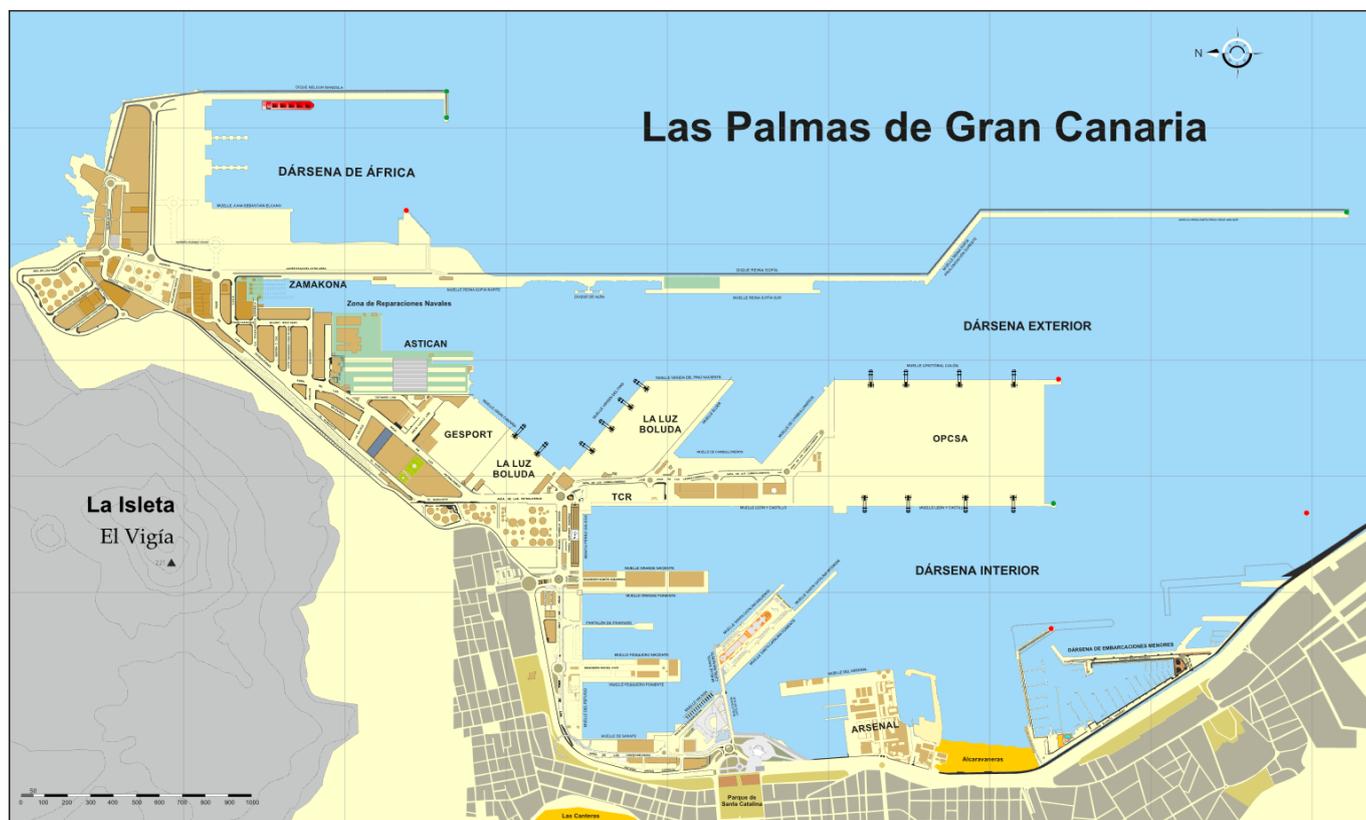
Figura 4. Zona del accidente

El lugar donde sucedió el accidente fue el descanso del acceso de popa-babor de la bodega número dos. En dicho acceso había unas mangueras para baldear estibadas de manera accesible tras abrir la puerta, ver Figura 8, Figura 9 y Figura 10. Bajando por la escala, a unos 2 m de cubierta, se encuentra el espacio donde el primer oficial se desmayó. Se trata de un espacio de dimensiones aproximadas de 1 m por 1 m y con una altura suficiente para que quepa una persona de pie, en el que se estibaban 7 u 8 latas de pintura para la bodega, de unos 20 litros.

El accidente se produjo por falta de oxígeno en el acceso a bodega número dos, situado en la zona de popa en la banda de babor. Mediciones posteriores del lugar del accidente mostraron unos niveles de oxígeno de 3 a 5 %. El bajo nivel de oxígeno y la alta concentración de dióxido de carbono en la bodega tuvo su origen en el proceso biótico de la madera transportada en la bodega.

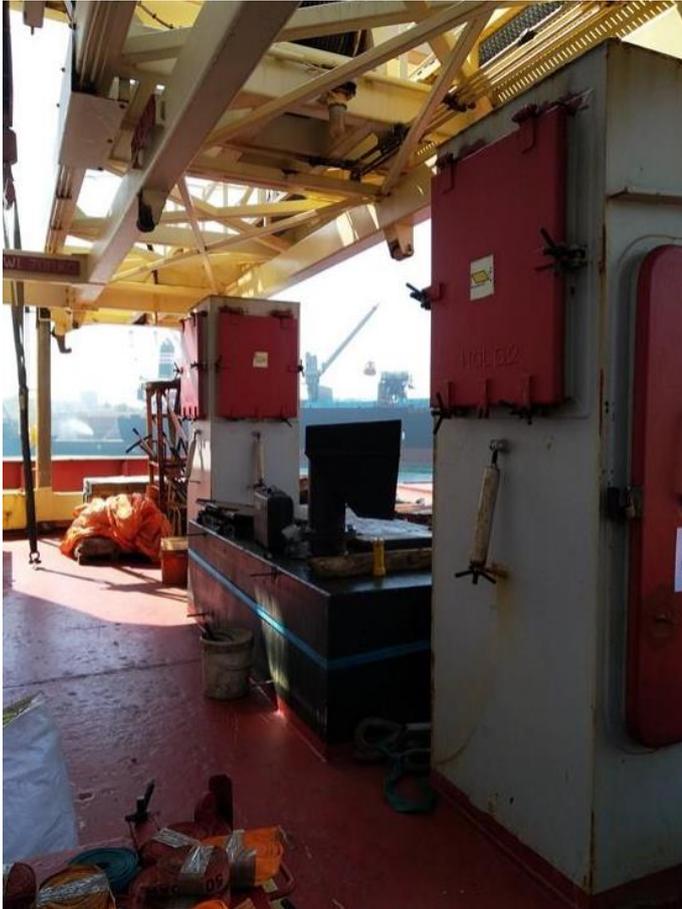
Figura 5. Accesos de popa a la bodega número 2

Sobre las 12:25 horas, el primer oficial entró por dicho acceso llegando hasta el descansillo donde estaba estibada la pintura y al llegar allí cayó desmayado.

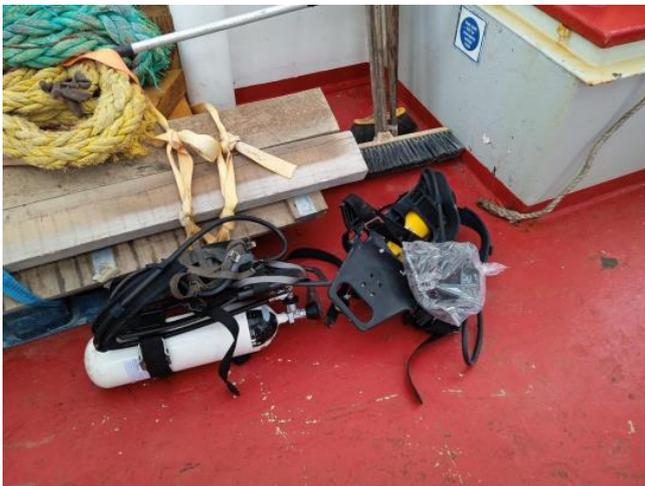
Figura 6. ERA utilizado junto la bodega de carga

El accidentado pudo ser rescatado rápidamente, aunque los procedimientos para el rescate no se ajustaron a las prácticas recomendadas para este tipo de operaciones. En la circular MSC.1/Circ.849, la OMI proporciona directrices para los aparatos respiratorios para evacuaciones de emergencia (AREE) que establece que estos aparatos deben prestar servicio durante 10 minutos por lo menos, y sólo se deben utilizar para la evacuación de un compartimento que contenga una atmósfera peligrosa (por ejemplo, para que los tripulantes puedan atravesar un espacio inundado de humo durante un incendio), pero no son adecuados para que los lleven los bomberos o rescatadores, que deben portar únicamente equipos de respiración autónomos (ERA) como el que portaba en este caso el segundo oficial.

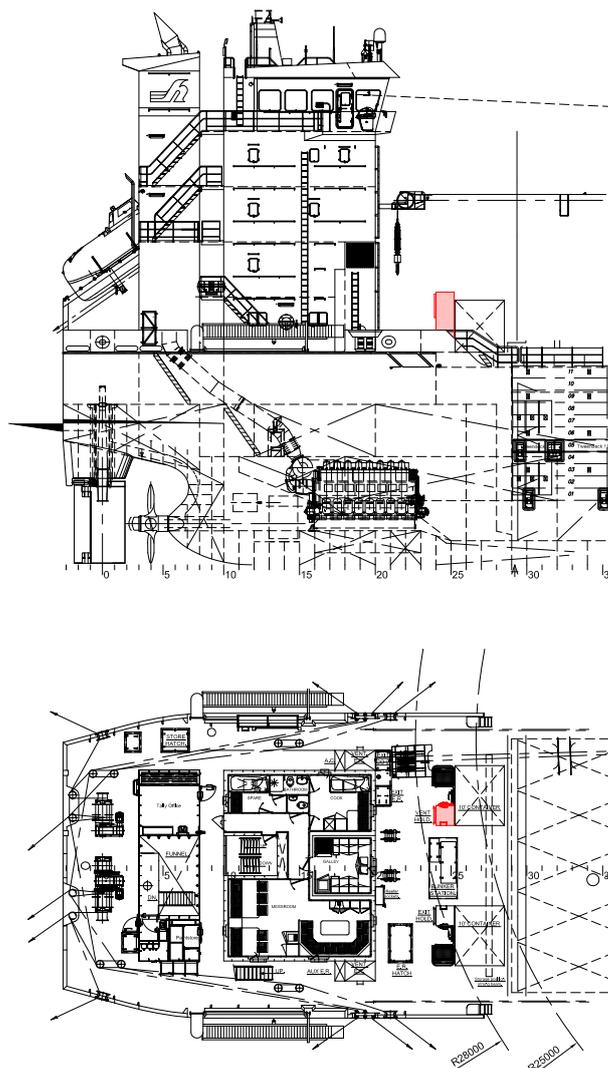
Figura 8. Zona del accidente

Un tronco de acceso a una bodega no es un lugar apropiado para estibar (aunque sea de manera temporal) latas de pintura, que deben almacenarse en el pañol de pinturas, espacio cuenta con medios específicos de protección contraincendios (ver SOLAS II-2 regla 10.6.3.1). Además, al estar estibadas en un tronco de acceso, las latas entorpecen el acceso a la bodega y una vía de escape de ese espacio en caso de emergencia.

Se ha indicado además que el acceso a este tronco estaba bloqueado por enseres diversos que hubo que apartar para acceder al espacio.

Temporalmente y hasta nuevo aviso se prohibió la entrada a la bodega y sus accesos. Se colocaron candados en los accesos, con carteles informativos. Indicando que en caso de emergencia se entraría con los EPI's adecuados, previa autorización del capitán.

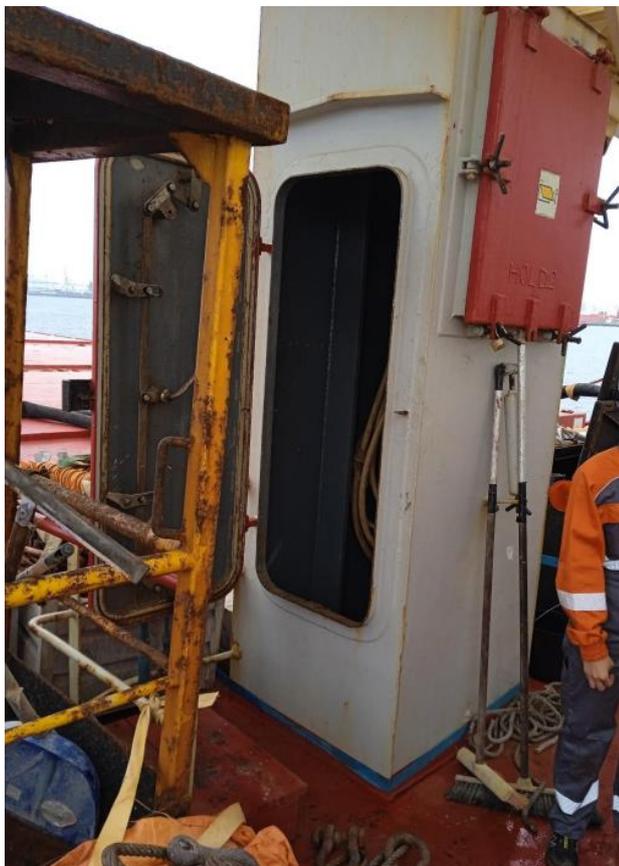
Figura 9. Acceso a la bodega popa babor

No era el acceso que utilizaban habitualmente para la entrada a la bodega.

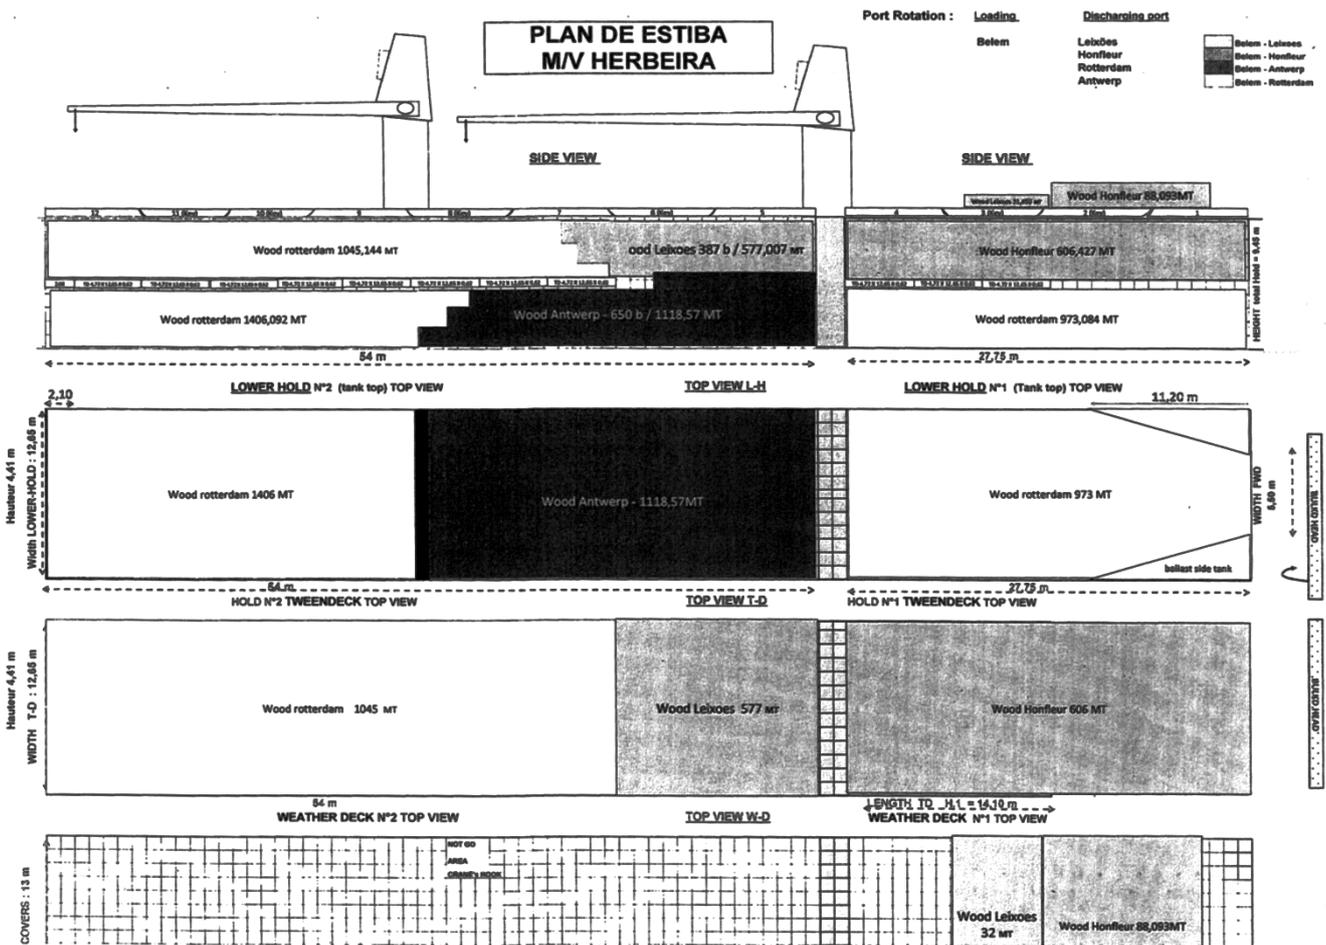
Figura 11. Plano de estiba del buque HERBEIRA

El buque transportaba madera aserrada en tablones, con alto contenido de humedad. Al tener la carga poca densidad las dos bodegas estaban llenas. Ver Figura 11. Las mediciones realizadas por los bomberos en el puerto de Las Palmas de Gran Canaria, tras el accidente, mostraron unos niveles de oxígeno de 3 a 5%, lo cual se debe al producirse el agotamiento de oxígeno por parte de la carga.

Era el segundo viaje en el que se transportaba madera en el barco y el primero para el primer oficial. Los tripulantes no eran conscientes del peligro que entrañaba la carga que transportaban.
