## INFORME CIAIM-24/2023

Hundimiento del buque de pesca VILABOA UNO, a 6 millas al norte de Santander, el día 3 de abril de 2023, con el resultado de dos fallecidos y un desaparecido.

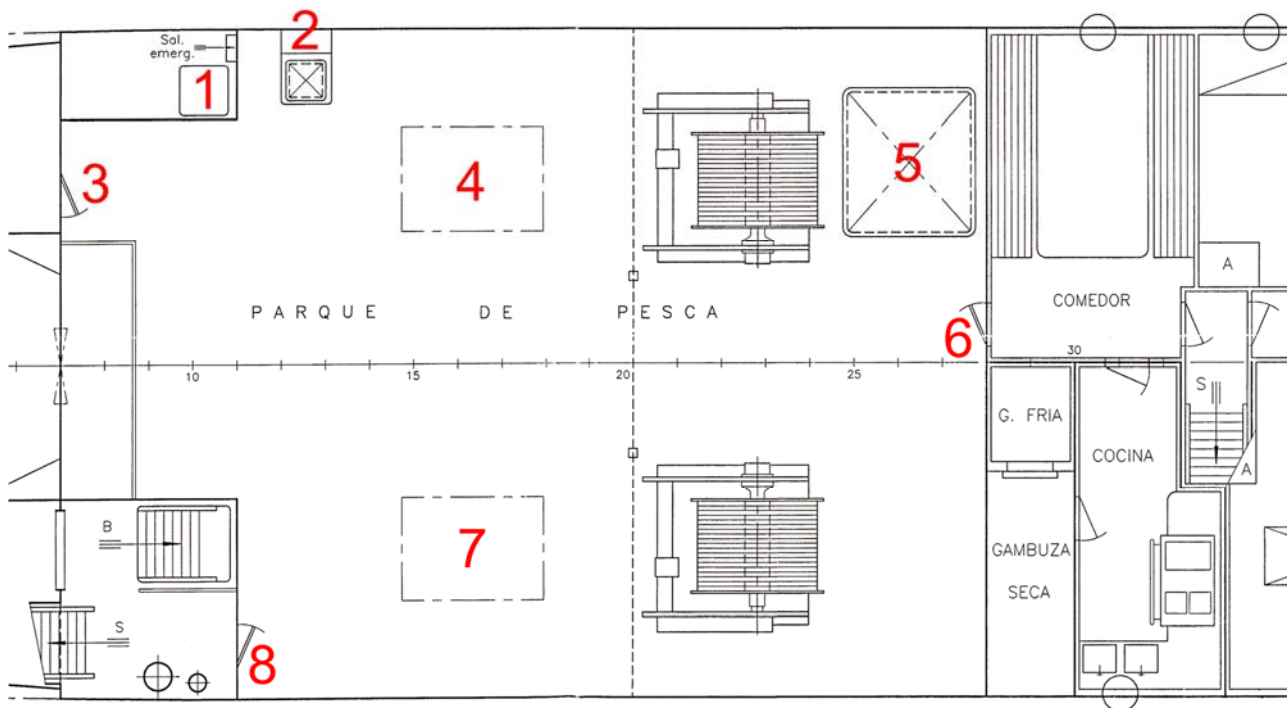
Figura 7. Aberturas del parque de pesca.

1. Escotilla en la cubierta para la salida de emergencia desde la cámara de máquinas. Habitualmente iba cerrada y trincada.
2. Tolva de desperdicios, conectada a la estación de limpieza de pescado del pantano. La tolva tenía una compuerta en la abertura al costado que podía cerrarse. En la parte superior de la tolva existía una escotilla de acceso al espacio interior de la tolva. Durante la navegación ambas aberturas debían ir cerradas, abriéndose únicamente para el procesamiento del pescado.

Analizando todos estos accesos, las únicas aberturas por las que pudo entrar agua al parque de pesca eran la compuerta de desperdicios (si ésta se hubiera encontrado abierta) y, menos probable al estar en la cubierta superior, los pasos del cable de arrastre.

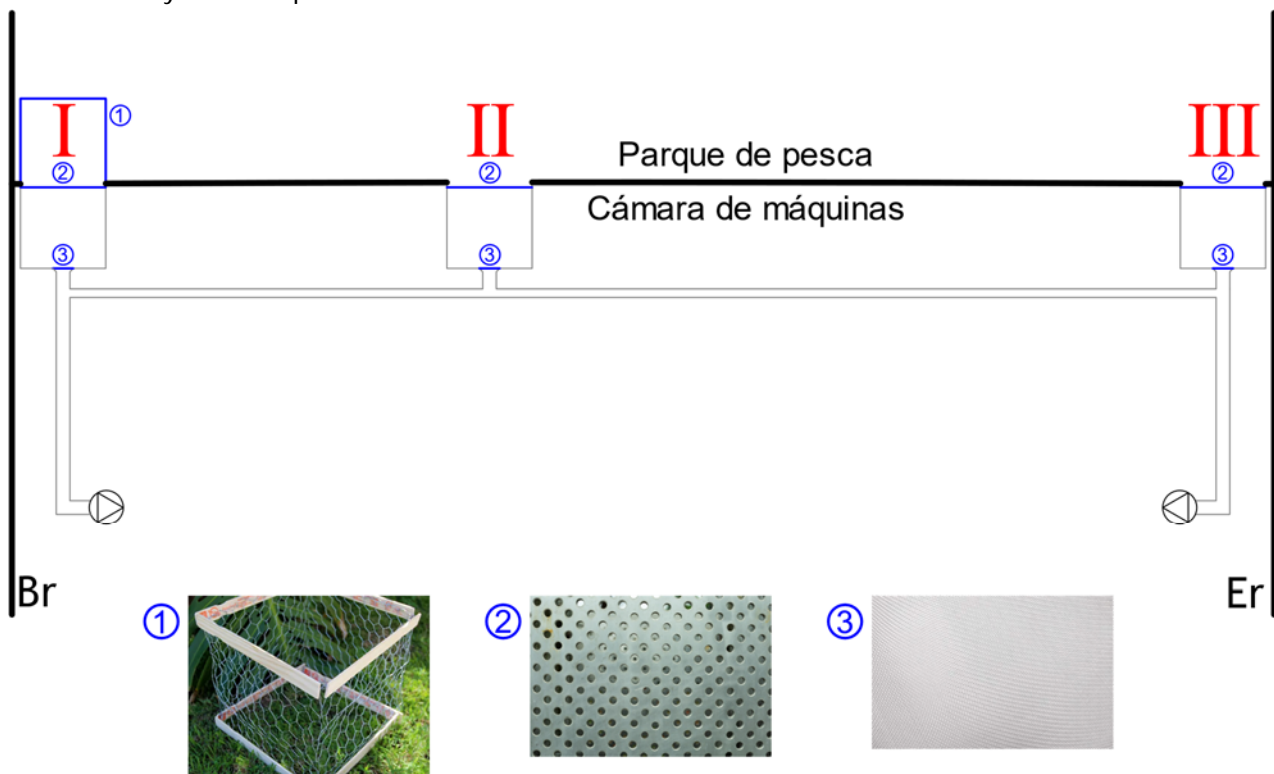
Los tripulantes declararon que después de las tareas de limpieza del pescado y del parque de pesca se retiraban los desperdicios y restos de pescado que pudiesen quedar en las rejillas ① y ②. El filtro interior del chupón, ③, no era accesible y no se limpiaba normalmente.

Figura 10. Esquema de los pocetes en el parque de pesca.

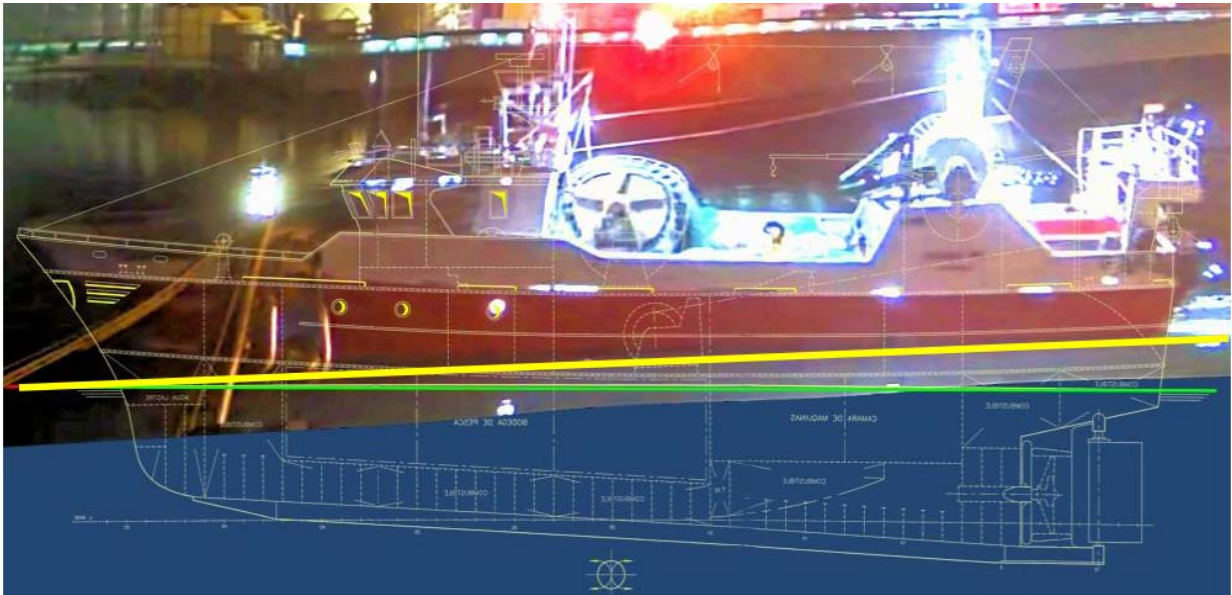
El calado real del barco era muy distinto al indicado en el libro de estabilidad, como se aprecia en la Figura 14, en la que se ve al buque abandonando el puerto de Santander, cuatro horas antes del accidente. El pesquero está apopado y con el disco de francobordo totalmente sumergido.

Figura 14. Calado a la salida del puerto, con la tolva parcialmente sumergida

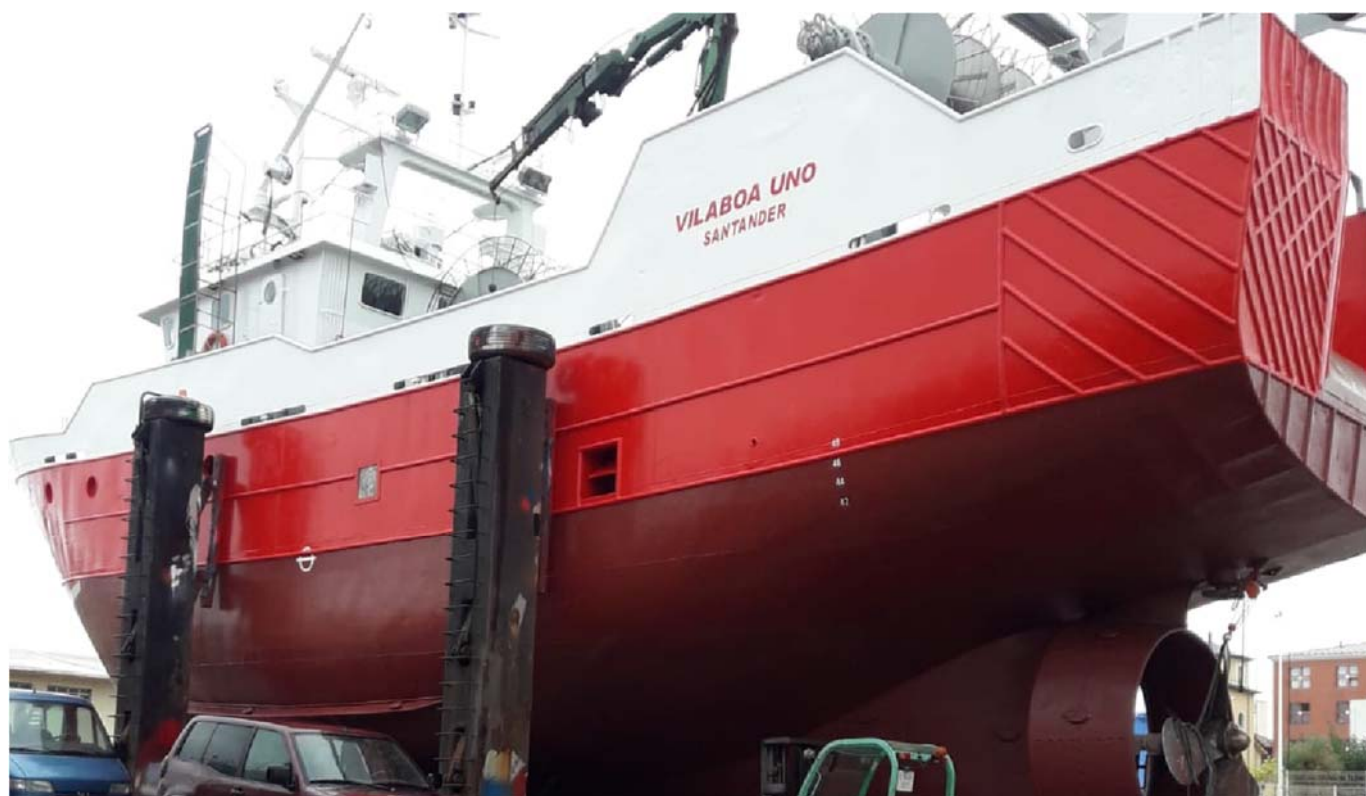
En la Figura 16 se muestra la posición del disco de francobordo con respecto a la tolva de desperdicios. Se aprecia que el disco de francobordo está en una posición más baja que la tolva de desperdicios. En la Figura 14 se ha incluido una imagen de la salida del barco del puerto el día del accidente, donde se observa que la tolva está parcialmente sumergida. El barco salió del puerto con el disco de francobordo sumergido.

Figura 16. Posición de la tolva de desperdicio y del disco de francobordo.

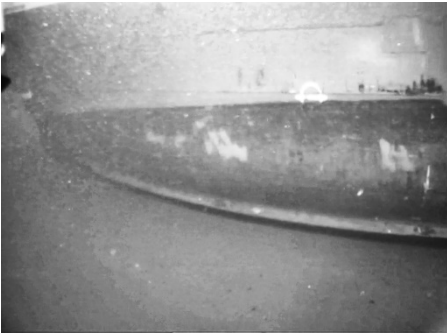
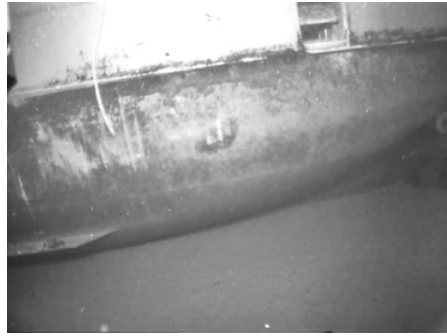
Según indican los tripulantes la gran cantidad de agua que estaba entrando pudiera ser por la rotura de alguna plancha, pero ellos en ningún momento vieron el origen de la inundación. En la inspección submarina tampoco se ha observado ningún daño externo en el casco en ninguna de las zonas correspondientes a bodega, cámara de máquinas o parque de pesca. Ver Figura 21 y Figura 22.

Figura 21. Casco proa-babor.

Figura 22. Casco popa-babor.

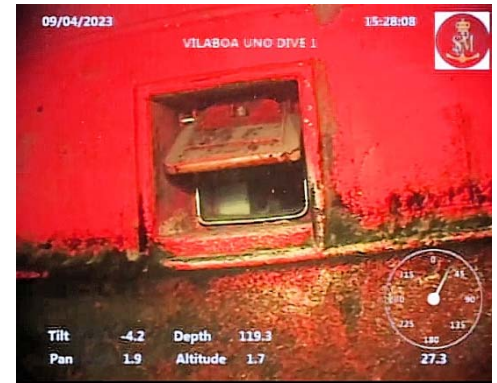
Lo que sí se ha observado en la inspección submarina es que la compuerta que cierra la tolva de desperdicios se encontraba abierta en el momento del hundimiento del buque, ver Figura 23.

Figura 23. Compuerta de la tolva de desperdicios.
