## INFORME CIAIM-26/2018

Explosión a bordo de la embarcación auxiliar de pesca LA TREPA UNO, con resultado de un buceador fallecido y otro herido grave, frente al cabo de Creus (Girona), el 30 de junio de 2017

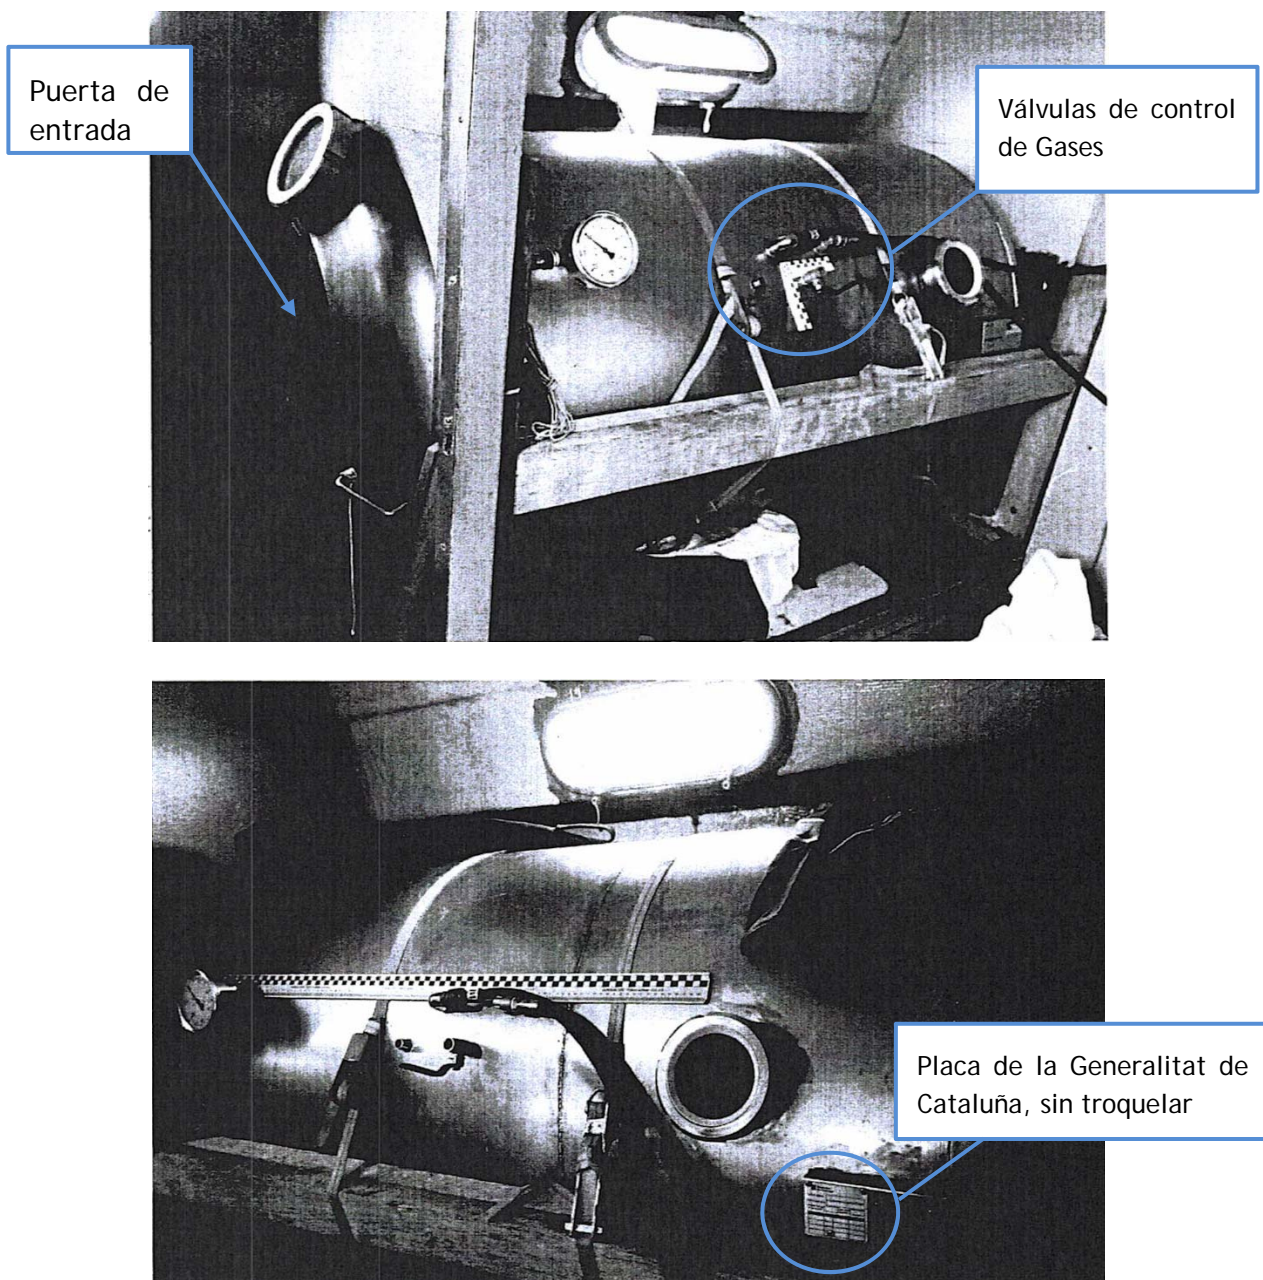
Figura 4. Cámara hiperbárica

El primero de los dos buzos en entrar en la cámara hiperbárica fue el buceador/recolector. Se situó en su fondo, frente a las válvulas que se usaban para controlar la entrada de oxígeno, la entrada de aire y la salida del aire viciado al exterior. Seguidamente entró el buceador de apoyo, quien era el encargado de cerrar la puerta de la cámara hiperbárica. Véase Figura 4.

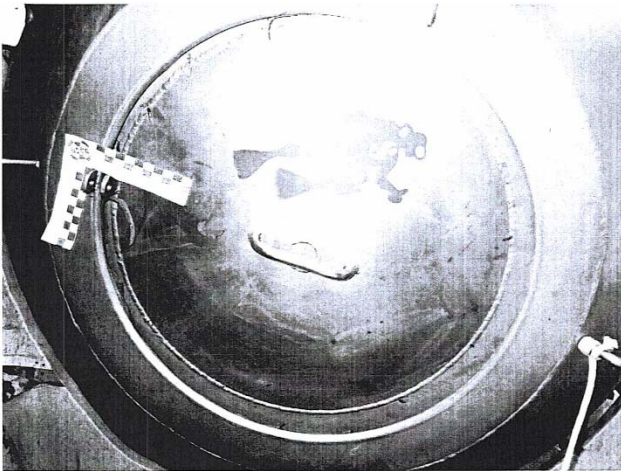
Figura 5. Entrada de la cámara

Con el buceador de apoyo cerrando la puerta de la cámara hiperbárica (Figura 5) y el buceador/recolector situado al fondo de la misma, frente a las válvulas interiores (Figura 6), este segundo dio la orden al marinero, que estaba fuera, para que abriera la botella de oxígeno.

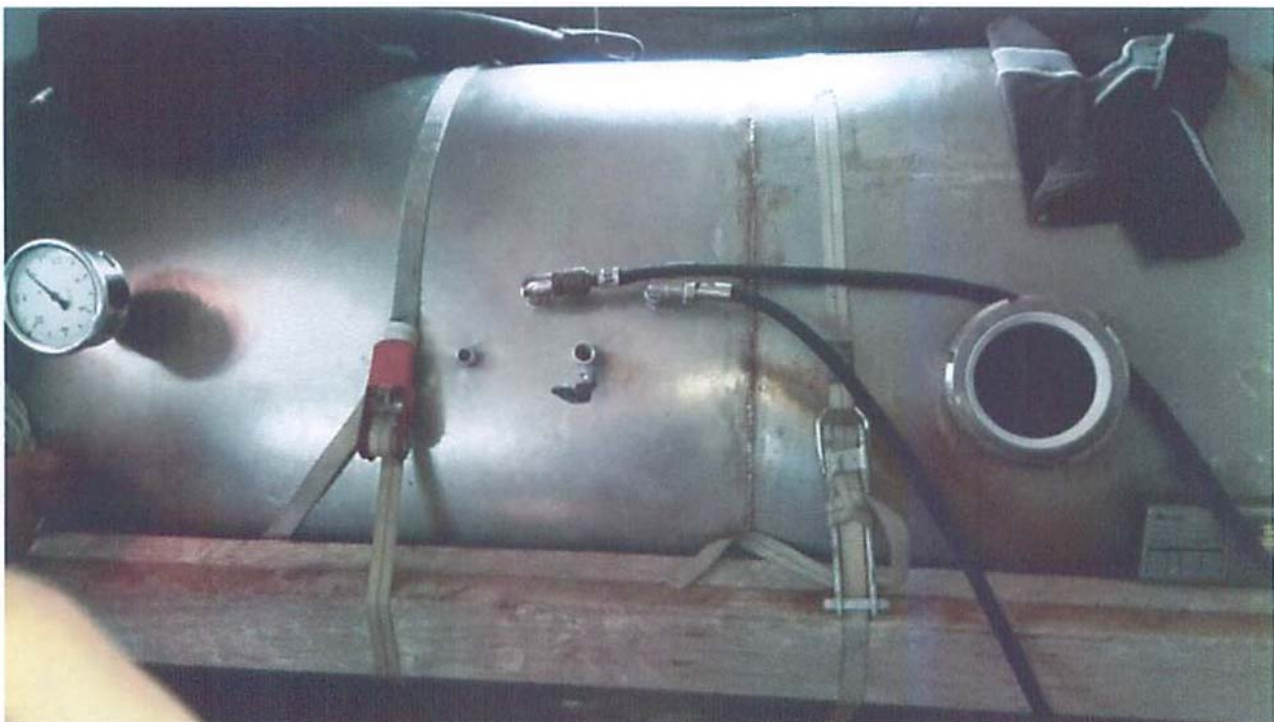
Figura 7. Válvulas de bola y conexiones de aire y oxígeno a la cámara hiperbárica

- Esta botella estaba unida mediante un latiguillo flexible a la válvula de bola de la cámara hiperbárica, directamente sin manorreductor. Esta fue la botella que se utilizó para la compresión de la cámara hiperbárica.

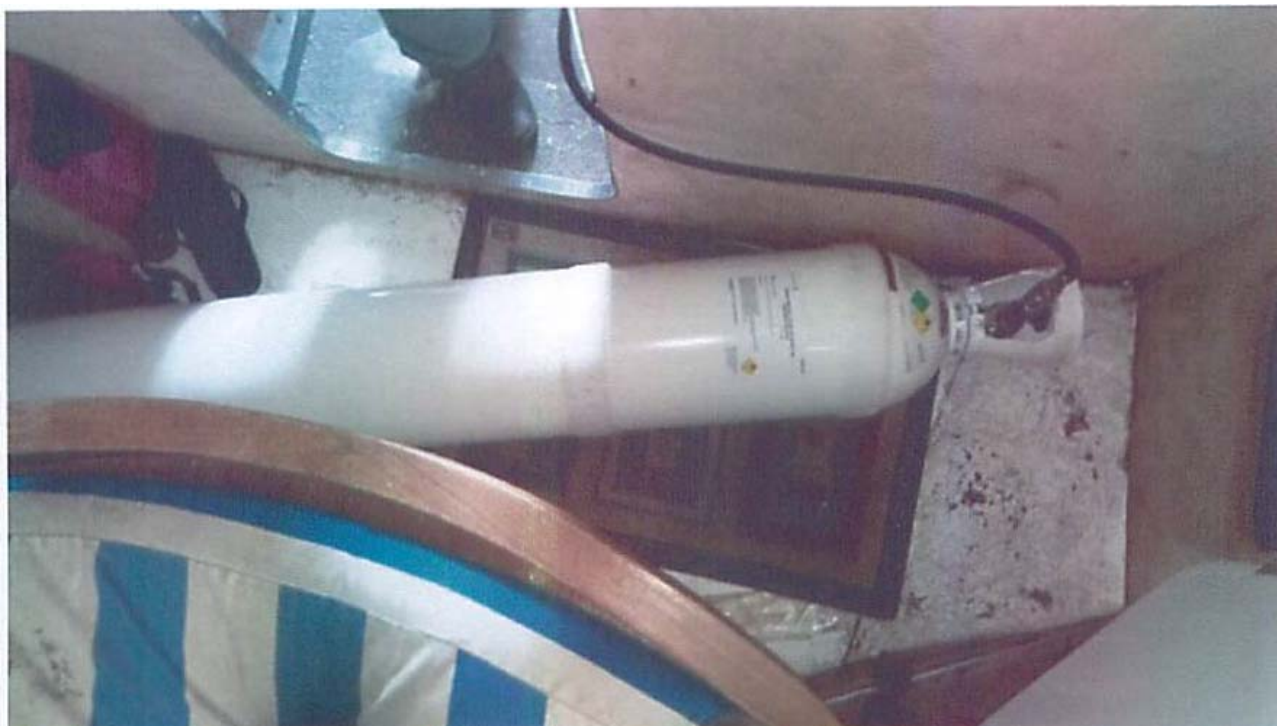
Figura 8. Botella de oxígeno al 99%

En el momento de actuar sobre la válvula de salida de la botella de oxígeno se produjo de forma instantánea una deflagración<sup>8</sup> en el interior de la cámara hiperbárica. La llama producida por la deflagración llegó a salir por la puerta de la cámara. Esta llama alcanzó de lleno al buceador/recolector y solo parcialmente al buceador de apoyo. Como consecuencia, se produjo el fallecimiento del buceador/recolector aunque sus compañeros no lo advirtieron así en ese momento. Pensaron que posiblemente estaba solo inconsciente. El buceador de apoyo resultó con quemaduras de gravedad.

- c) La instalación se encontró conectada a una botella de 50 litros de oxígeno al 99%, a 140 bar. Esta botella disponía de las marcas exteriores identificativas reglamentarias indicando que contenía oxígeno medicinal (era de color blanco).

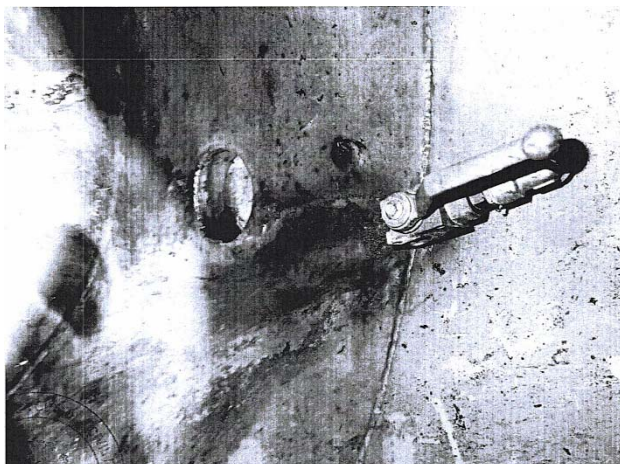
Figura 9. Fogonazo en la válvula

- al abrir la válvula se produjo una intensa fricción por el latiguillo flexible y las reducciones anteriores a la constricción de la válvula propiamente dicha,
- se produjo un golpe de ariete<sup>9</sup> que incidió, bien sobre elementos oxidados de la instalación, debido a su evidente falta de mantenimiento, o bien sobre aceites o grasas, que probablemente se encontraban en el cuerpo de la válvula que había sido reemplazada recientemente<sup>10</sup>.

El resultado fue una deflagración que, entre otras consecuencias, produjo que la válvula de bola interior, de latón, se fundiese y actuara como punta de una lanza térmica. Véanse figuras Figura 9 a Figura 12, que muestra la válvula fundida en el interior de la cámara.

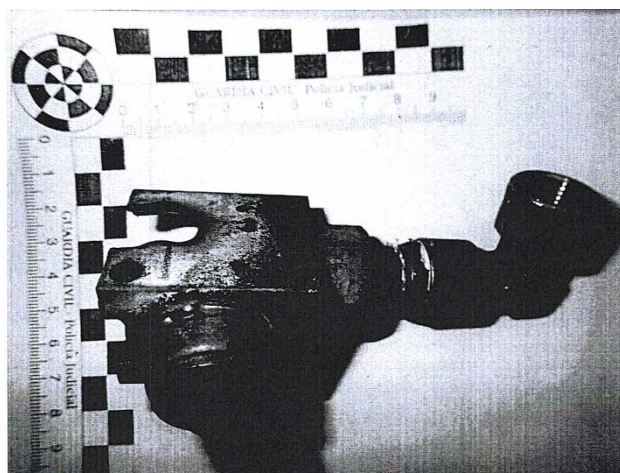
Figura 11. Válvula fundida (2)

- f) Las tuberías y acoples de la instalación estaban afectadas por el óxido, tal y como se aprecia en las figuras 11 y 12. El mantenimiento era, por tanto, cuanto menos ineficaz por no decir inexistente.
