## INFORME CIAIM-27/2018

### Derrame de crudo ligero desde el remolcador SERTOSA VEINTISIETE el día 27 de septiembre de 2016, en la bahía de Algeciras

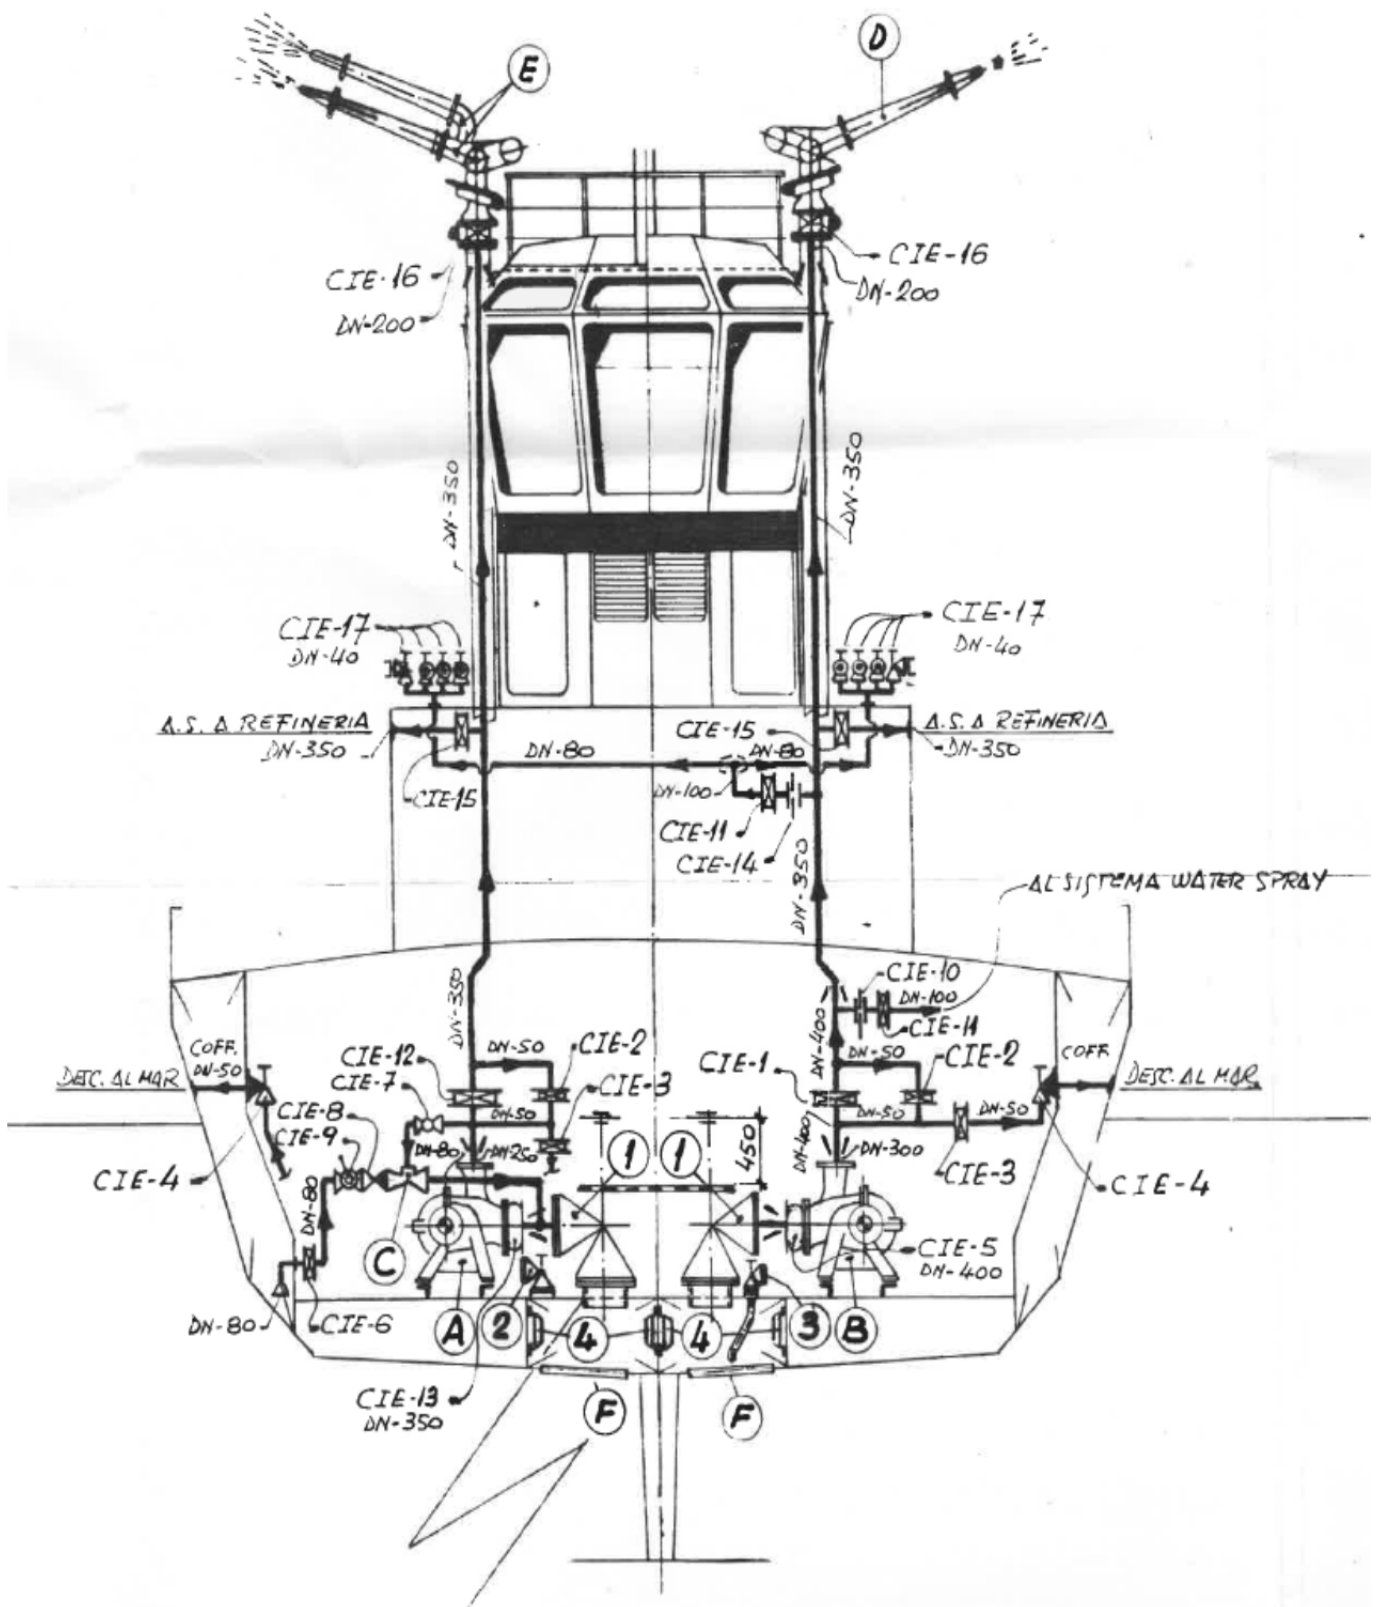
Figura 4. Plano del sistema contra incendios. Vista desde proa hacia popa

Se utilizó la bomba FIFI de babor<sup>24</sup>, que se encuentra marcada con la letra B en el plano de la Figura 4. Se trata de una bomba centrífuga marca KVAERNER de alta capacidad, hasta 1200 m<sup>3</sup>/h, levantando hasta 15 bar de presión<sup>25</sup>.

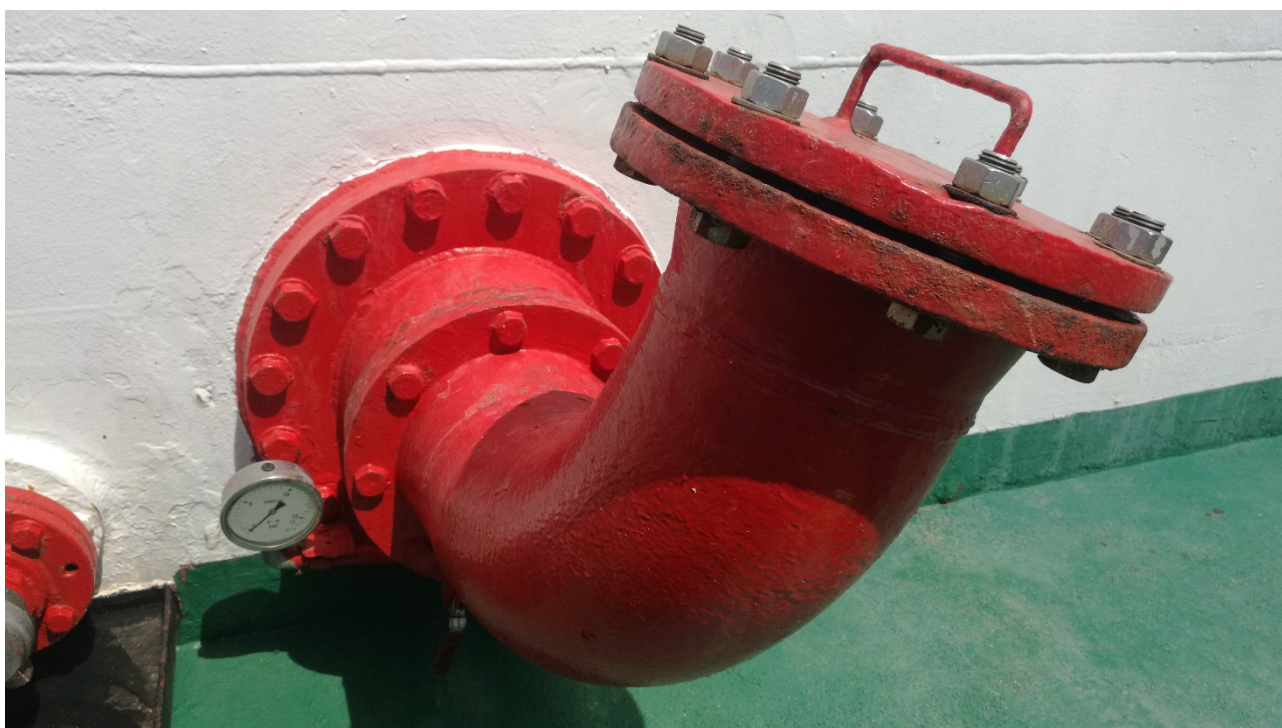
Figura 7. Vista del colector de conexión al sistema FIFI del remolcador

contra incendios de babor del remolcador perdía agua. El patrón del remolcador indicó que era debido a que una válvula de mariposa no cerraba completamente. Viendo que la bomba mantenía la presión sin ningún problema, el capitán de monoboya no dio ninguna importancia a este hecho, habida cuenta que el viento soplaba de levante, alejando el chorro de agua de toda la zona de operación. En este momento se abrió la válvula de boya de la línea 2 y, simultáneamente, se dio orden de incrementar la presión de la descarga de la bomba a 5 bar.

Una vez abierta esta válvula manual, la tripulación del remolcador recibió la orden de aumentar la presión poco a poco hasta alcanzar 7 bar en la línea. En este proceso, el personal que se encontraba en el puente del remolcador advirtió que salía agua mezclada con crudo por el monitor contra incendios de babor del remolcador, el mismo que perdía agua.

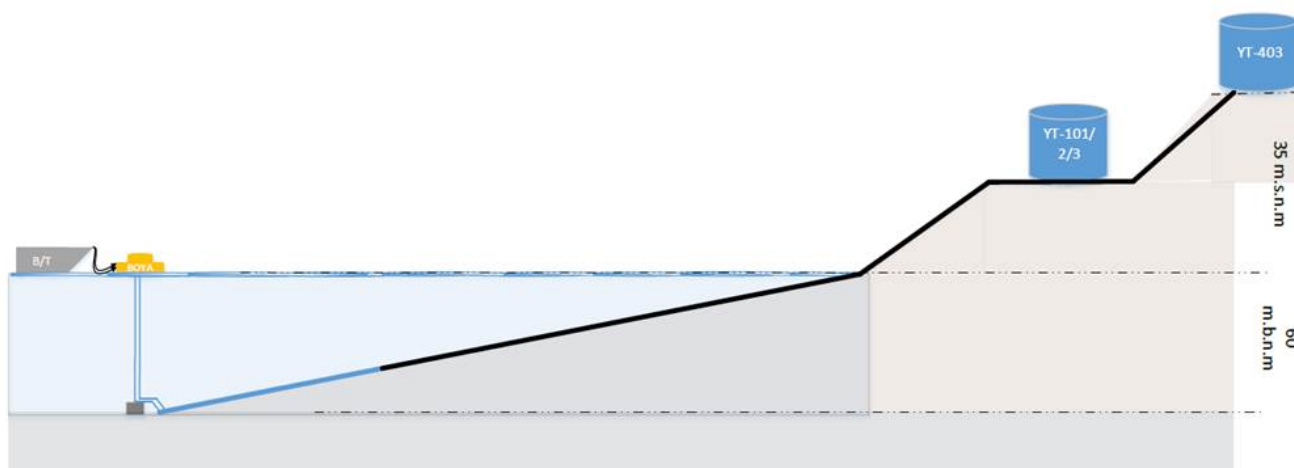
Figura 8. Representación de la instalación (Fuente: Refinería CEPSA)

De la lectura del procedimiento, se desprende que la contrapresión máxima desde las instalaciones de tierra es de 4,5 bar, impuesta por la altura del tanque de recepción en tierra. A efectos prácticos siempre se consideraba que el sistema FIFI debía superar una contrapresión de 5 bar.

La CIAIM ha revisado los cálculos asumiendo el caso más desfavorable; esto es, que la columna de líquido lo fuera con una densidad de 1,025 kg/l, la densidad del agua de mar, encontrando que en este supuesto, prácticamente imposible de alcanzar puesto que supondría llenar toda la línea y el tanque de destino de agua de mar, la contrapresión máxima que podría oponer el sistema por efecto de la gravedad llegaría a los 4,95 bar.

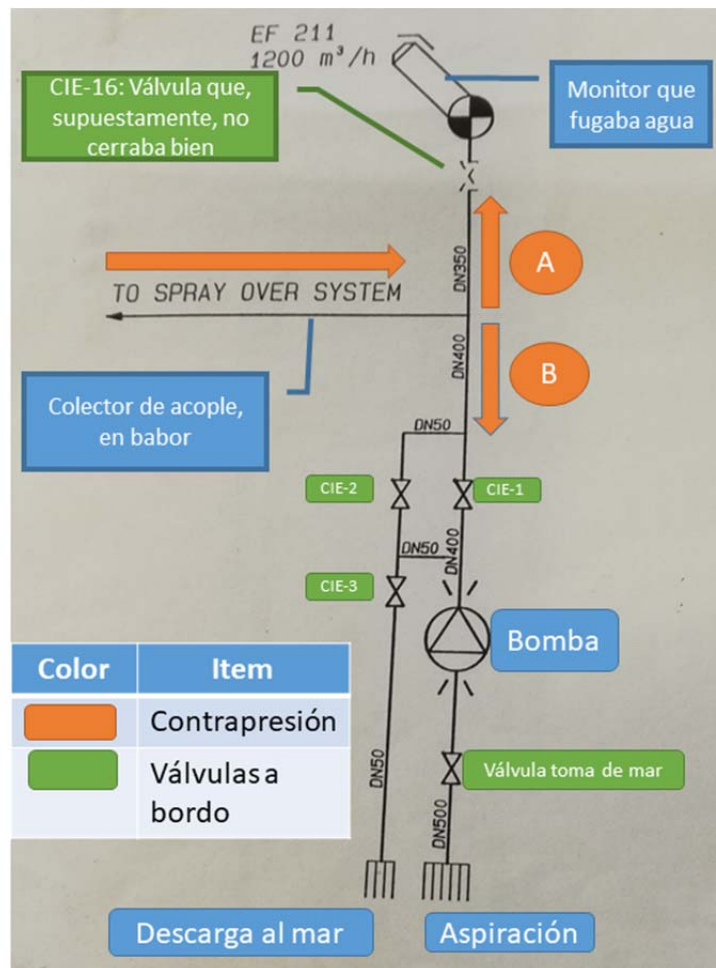
Figura 9. Disposición de elementos principales alrededor de la bomba

En la Figura 9 se muestra la línea FIFI que se preparó para el servicio, la de babor. Se han identificado sobre el plano original los elementos principales.

Para la puesta en marcha de una bomba centrífuga es preciso desplazar de la línea cualquier bolsa de aire. Lo habitual es cebar primero la línea abriendo la aspiración<sup>30</sup> y dejando que el fluido a ser bombeado, en este caso agua de mar, acceda por gravedad<sup>31</sup> hasta el interior de la bomba y expulse en su camino el aire al exterior a través de una salida que se habilita por la descarga.
