COMISIÓN PERMANENTE DE
INVESTIGACIÓN DE ACCIDENTES
E INCIDENTES MARÍTIMOS

INFORME CIAIM-28/2022

Incendio a bordo de la embarcación ESVAT VEINTIUNO en el puerto de Alcudia (Islas Baleares), el 22 de julio de 2021

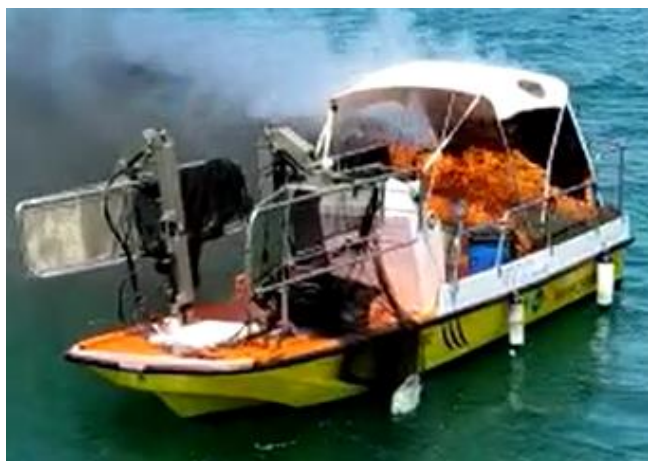
Figura 1. Embarcación ESVAT VEINTIUNO en llamas

El fuego se dio por extinguido a las 10:25 horas, y la embarcación ESVAT VEINTIUNO fue remolcada al puerto de Alcudia para ser retirada del agua al día siguiente. Debido a la importancia de los daños provocados por el incendio, la embarcación fue declarada siniestro total.

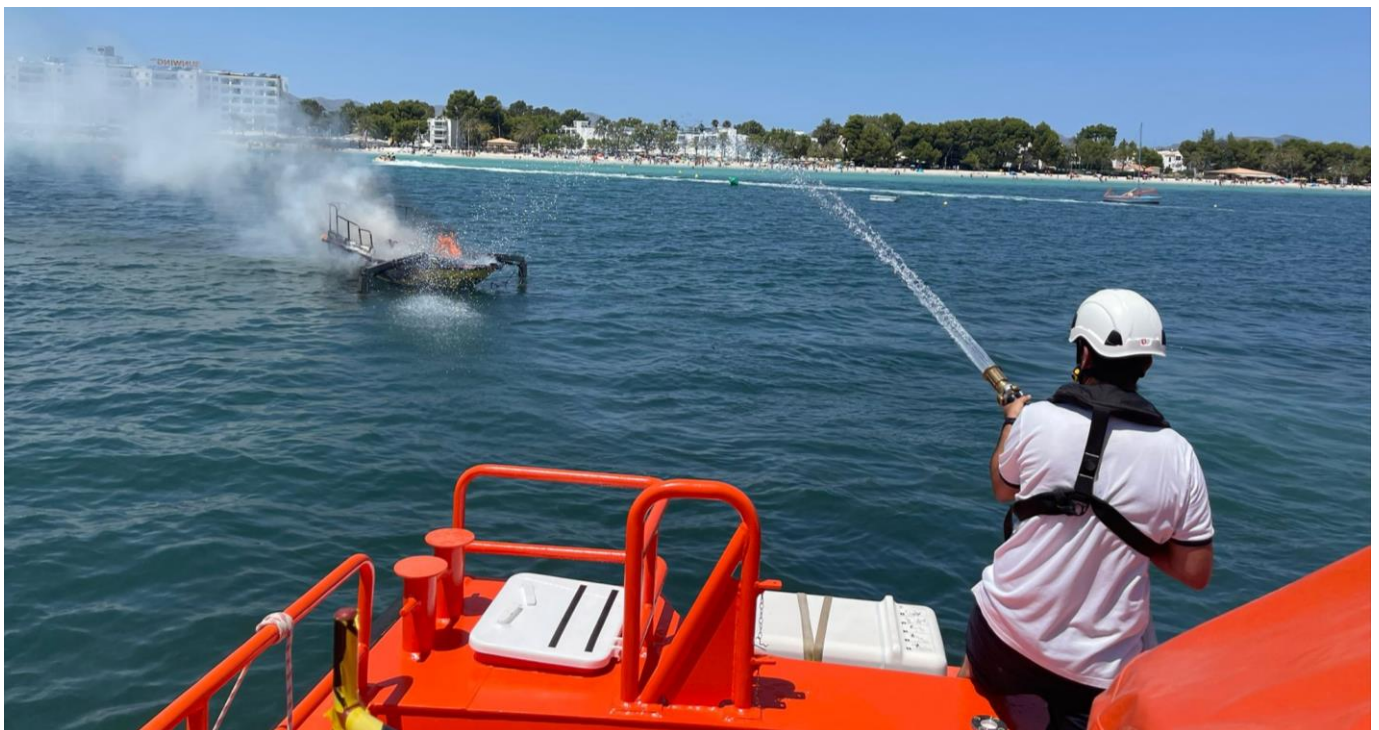
La tripulación de la E/S SALVAMAR SAIPH apagó las llamas e hizo firme el remolque de la ESVAT VEINTIUNO con el fin de alejarla de la costa para terminar de extinguir el incendio en una localización más segura.

Figura 4. Extinción del incendio desde la E/S SALVAMAR SAIPH

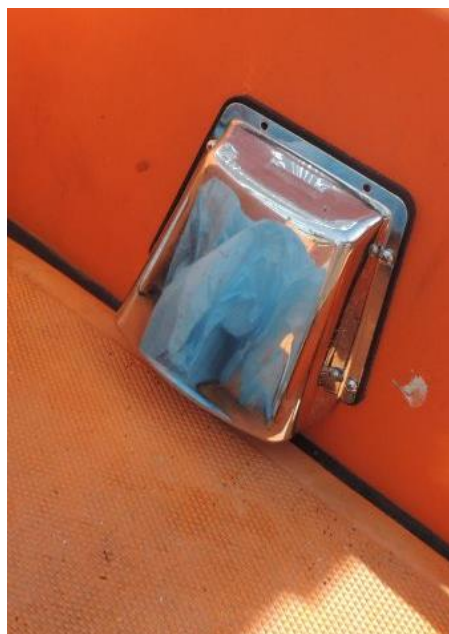
Para aumentar la seguridad, dado que la gasolina es más inflamable que el gasóleo, también se instaló un sistema de extracción de gases en la cámara de máquinas (ver Figura 7) con el fin de evitar la generación de una atmósfera explosiva por acumulación de gases provenientes del combustible. Este sistema de extracción debía ponerse en funcionamiento antes del arranque del motor durante un tiempo determinado.

Figura 7. Ventilación del sistema de extracción de gases

En relación a esto, el patrón declaró que él mismo había modificado la instalación eléctrica, “puenteando” el ventilador”, para que el sistema funcionara sin interrupción, incluso con el motor apagado.

Si bien esta modificación es una operación relativamente sencilla para una persona con conocimientos básicos de electricidad, nunca debería haberse realizado por el carácter esencial en materia de seguridad. Además, probablemente el ventilador no era un equipo diseñado y fabricado para trabajar de manera constante, lo que podría reducir su vida útil.

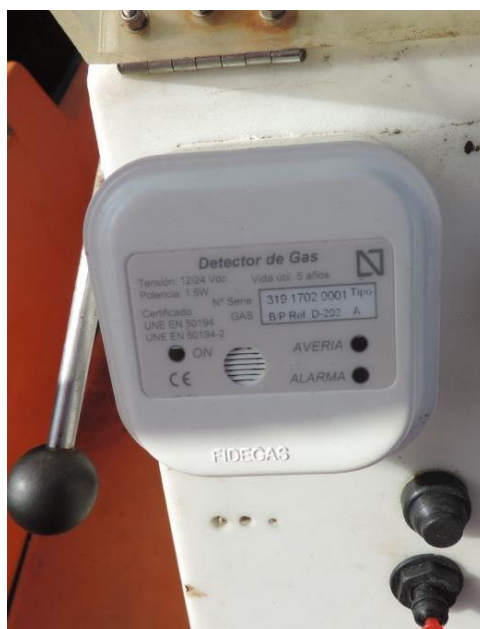
Figura 8. Alarma del sistema de detección de gases dentro de la cámara de máquinas

También se instaló un sistema de detección de gases (ver Figura 8), con un sensor en la cámara de máquinas y un indicador y alarma sonora de detección en el puesto de gobierno y con indicador luminoso de avería del sistema.

El patrón no mencionó que la alarma de concentración de gases en la cámara de máquinas se activara, pero no es posible descartar la posibilidad de una avería de la misma.

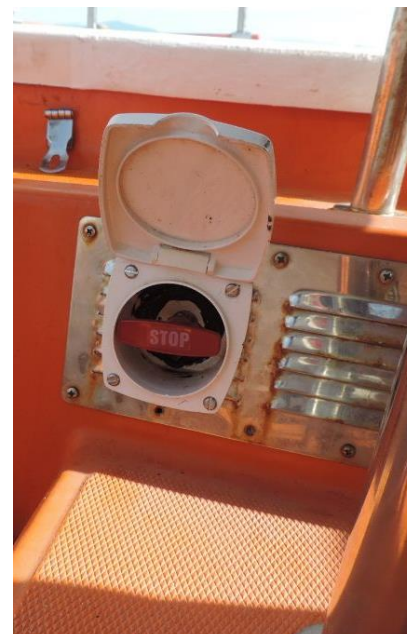
Figura 9. Tirador de activación del sistema de extinción de incendios

El sistema de extinción de incendios estaba constituido por un extintor fijo instalado en el interior de la cámara de máquinas, que podía activarse por alta temperatura o bien manualmente por el patrón, accionando un tirador (ver Figura 9) localizado junto al asiento del puesto de gobierno de la embarcación.

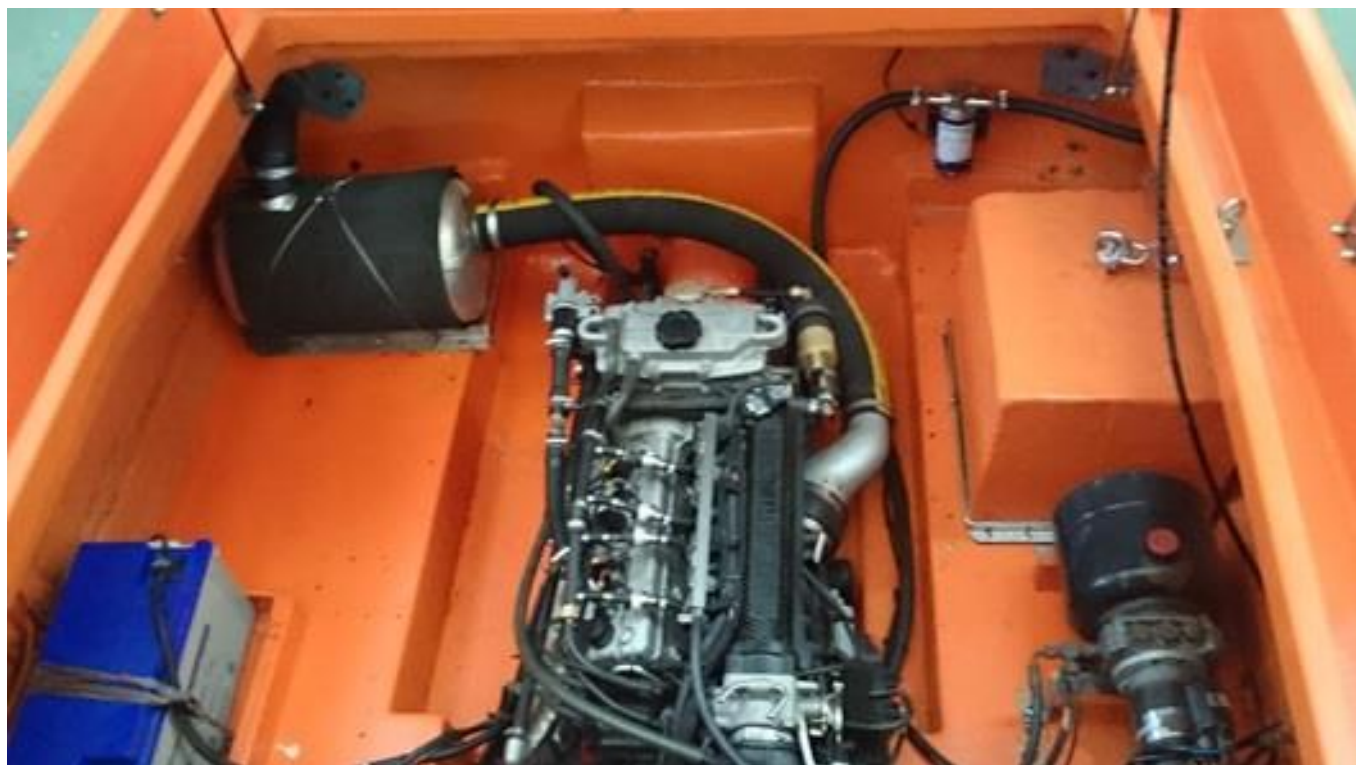
Figura 11. Motor de la embarcación ESVAT VEINTIUNO

Analizando las actuaciones realizadas por el taller se puede comprobar que, a partir de la sustitución del motor en abril de 2018, el número de averías sufridas relacionadas con el equipo propulsor aumentó claramente. Así, entre junio y julio de 2018 fue necesario reparar el motor en cinco ocasiones.

Es también significativo el número de cambio de las bujías y número de cambios de aceite y filtros del motor, dándose el caso de que en un mes se hayan tenido que hacer 3 cambios de aceite. De acuerdo con lo dispuesto en la guía de operación y mantenimiento del motor (ver **¡Error! No se encuentra el origen de la referencia.**) el cambio de aceite del motor estaba prescrito con una periodicidad de 150 horas de funcionamiento del motor, y teniendo en cuenta que la embarcación navegaba 6 días a la semana durante 7 horas diarias como máximo, se puede estimar que era necesario un único cambio de aceite al mes. Estos hechos dejan en evidencia que los cambios de aceite hechos no eran parte del mantenimiento programado, si no que fueron hechos por diversos problemas de funcionamiento del motor. A pesar de que estas averías podían evidenciar un problema mayor, el personal técnico de SVAT y FCC no tomaron decisión alguna al respecto.

Esta circunstancia pone de manifiesto que el mantenimiento del motor no seguía los criterios de la guía de servicio y mantenimiento. De hecho, los cambios de aceite del motor se hacían con una periodicidad de 200 horas de funcionamiento del motor por criterio de SUSOCAR (a consulta del jefe del taller de METAMEC), mientras que en la guía se especificaba que esta operación debía realizarse con una periodicidad de 150 horas de funcionamiento del motor.
