COMISIÓN PERMANENTE DE  
INVESTIGACIÓN DE ACCIDENTES  
E INCIDENTES MARÍTIMOS

## INFORME CIAIM-32/2022

Embarrancada del pesquero TEIDE SEGUNDO en el puerto de Arrecife (Las Palmas), el 11 de agosto de 2021

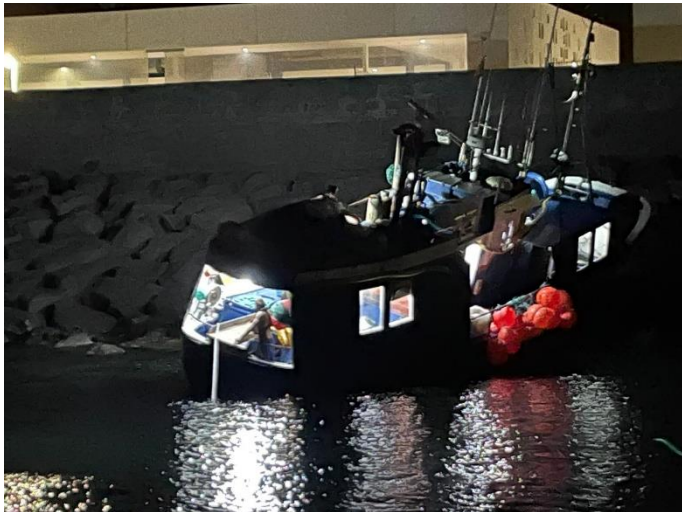
Según la declaración del patrón, inmediatamente después abandonó el puente, sin haber desconectado el piloto automático, bajó a la cámara de máquinas para ver que había sucedido y para intentar arrancar el motor. Cuando volvió al puente, minutos después de haberlo abandonado, la embarcación acabó embarrancando en el muelle del puerto de Arrecife, quedando sobre la escollera (ver figura 4), eran aproximadamente las 05:30 horas. Ninguno de los tripulantes resultó herido por la colisión.

**Figura 4. El TEIDE SEGUNDO sobre la escollera del muelle poco después de la embarrancada**

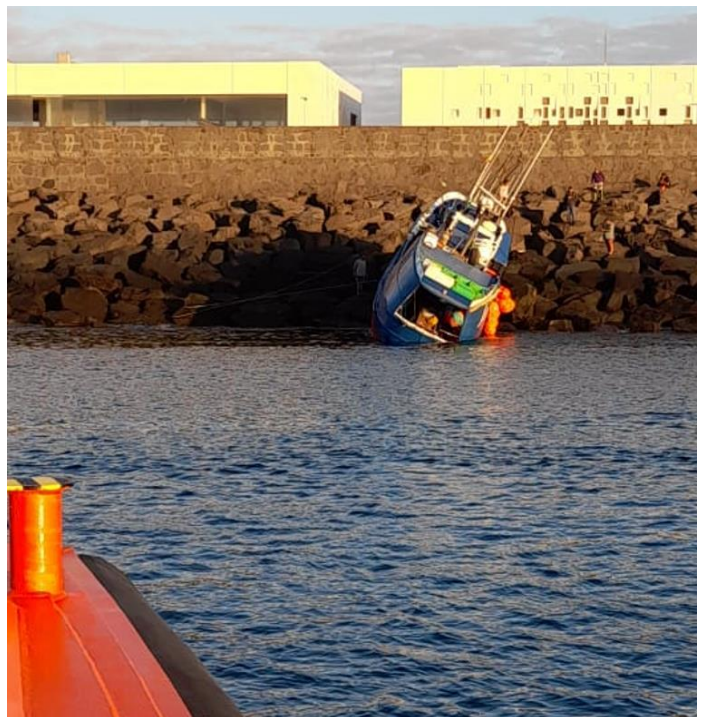
Cuando la embarcación de salvamento SALVAMAR AL NAIR llegó a la zona del accidente, la embarcación TEIDE SEGUNDO estaba más encallada y parte del costado de estribor del casco apoyaba sobre una piedra de la escollera. Para evitar daños mayores, dado que la marea continuaría bajando, la tripulación había colocado en el costado de estribor las defensas de atraque de las que disponía la embarcación (ver imagen 5).

**Figura 5. El TEIDE SEGUNDO fotografiado por la tripulación de la SALVAMAR AL NAIR**

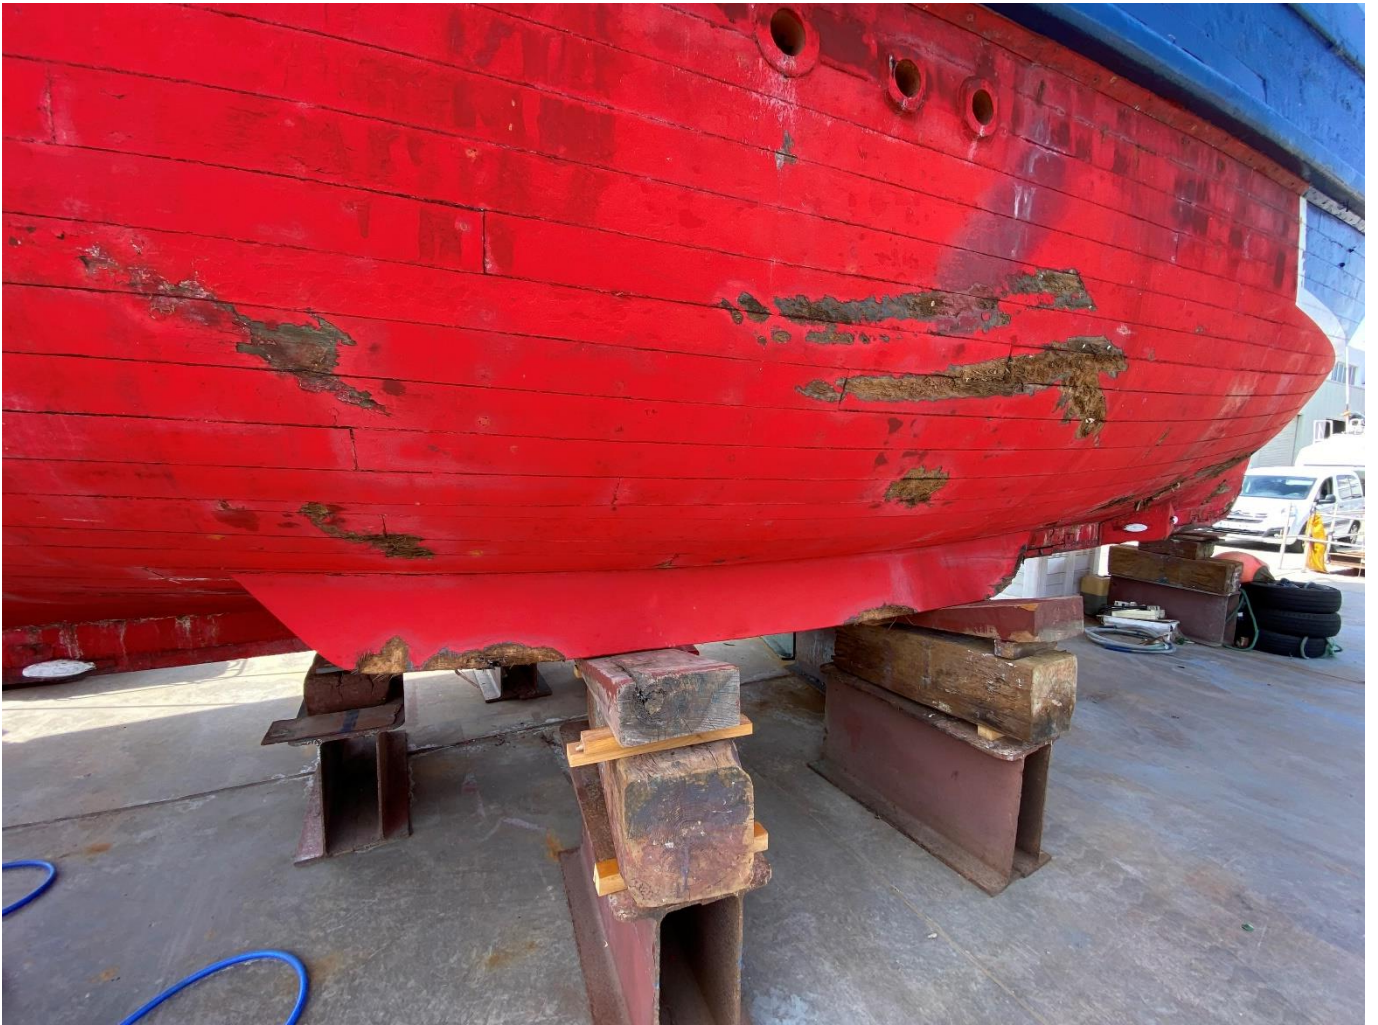
Dada la situación, se decidió no intentar el reflotamiento de la embarcación y esperar al día siguiente, cuando la embarcación fue reflotada aprovechando la pleamar, con ayuda de una grúa desde tierra y con un cabo a la SALVAMAR AL NAIR. En ese momento los daños producidos por el movimiento de la embarcación sobre la escollera eran significativos (ver figura 6) y la cantidad de agua que entraba en los espacios bajo cubierta era mucho mayor, afectando a la cámara de máquinas y los espacios de habitación.

Figura 6. Daños del TEIDE SEGUNDO en el costado de estribor debidos al contacto con las rocas de la escollera

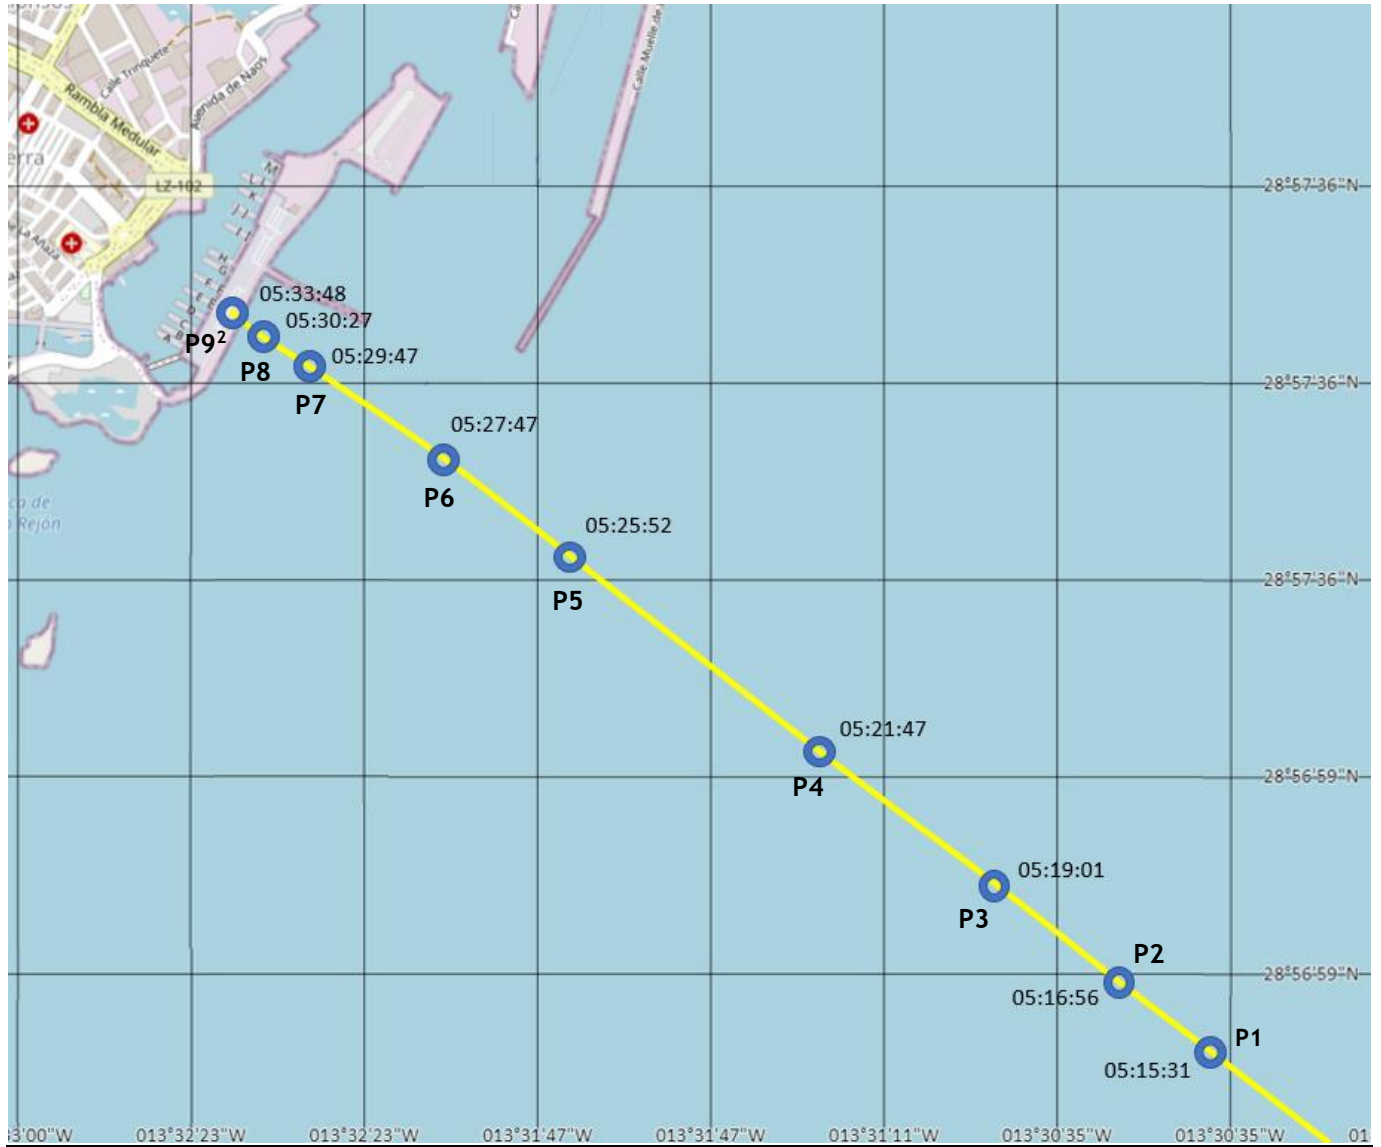
Figura 7. Derrota del pesquero minutos antes del accidente

La hora en la que el SIA del TEIDE SEGUNDO emitió los datos desde la posición P9 no corresponde al momento en el que se produjo el accidente. En efecto, teniendo en cuenta la velocidad y la posición de la embarcación a las 05:30:27, cuando se encontraba en la posición P8, podría estimarse que la colisión se produjo 30 segundos después, a una velocidad cercana a 7,5 nudos. Sin embargo, el equipo del SIA del TEIDE SEGUNDO no emitió señal de datos hasta casi tres minutos después del momento del accidente, por lo que no puede tenerse en cuenta los datos emitidos por el AIS desde esta posición.

La representación de la derrota del pesquero y la tabla de los datos SIA incluidos en la figura 6 muestran que el pesquero recorrió unas 2 millas náuticas antes de que se produjera el accidente sin cambios de rumbo significativos. En la tabla de los datos SIA, los valores del rumbo están comprendidos en un intervalo de 10 grados, reflejando las desviaciones debidas a la acción del viento, el oleaje y la corriente, que posteriormente son corregidas por la acción del piloto automático.

De la misma manera, los datos del AIS mostrados en la tabla de la figura 6 revelan que la velocidad no cambió significativamente antes del accidente, manteniéndose en todo momento en valores cercanos a los 7 nudos hasta que el pesquero colisionó con la escollera del dique. De hecho, la velocidad de la embarcación se vio ligeramente incrementada según se acercaba al dique, probablemente por estar en una zona más resguardada y por ir en la misma dirección de las olas.

El análisis de los datos de la velocidad de la embarcación contradice la versión del patrón, que declaró que el motor se paró justo antes de aminorar la velocidad para hacer la maniobra de entrada al puerto, y que la embarcación quedó con arrancada hasta que se produjo la colisión. Sin embargo, no es posible que el pesquero continuara navegando con velocidades cercanas a 7 nudos e incluso a velocidades superiores en el tramo final de su derrota, cerca de la escollera con la que colisionó, con el motor propulsor fuera de servicio.

En efecto, observando la imagen incluida en la figura 6, el patrón debería haber comenzado a maniobrar en las proximidades de la posición P5 y no más tarde de haber alcanzado la posición P6<sup>2</sup>, para poner rumbo hacia la bocana del puerto sin tener que caer a estribor en exceso. De haberse parado el motor en esta posición (P6), teniendo en cuenta las condiciones meteorológicas en la zona, la velocidad de la embarcación habría disminuido muy significativamente en menos de dos minutos, tiempo en el que se produjo la colisión. Antes de llegar a la escollera, el pesquero se habría quedado sin arrancada, al paio en vez de aumentar su velocidad a 7,5 nudos como muestran los datos SIA.

1. Que instale una alarma de la guardia de navegación de puente (BNWAS) en sus buques.

2. Que estudie la conveniencia de hacer obligatoria la instalación de alarma de la guardia de navegación de puente (BNWAS) en los buques pesqueros, en función de la duración de la navegación y el número de tripulantes enrolados como oficiales de puente para realizar guardias de navegación.
