INFORME TÉCNICO

IN-001/2022

Incidente ocurrido el día 8 de enero de 2022 entre el avión MOONEY M 20K 231, con matrícula D-EKUR, operado por un particular y el helicóptero ROBINSON R 44, con matrícula EC-MTH, operado por AVIATION HELICOPTER CENTRE en el aeródromo de Son Bonet (Mallorca, España)

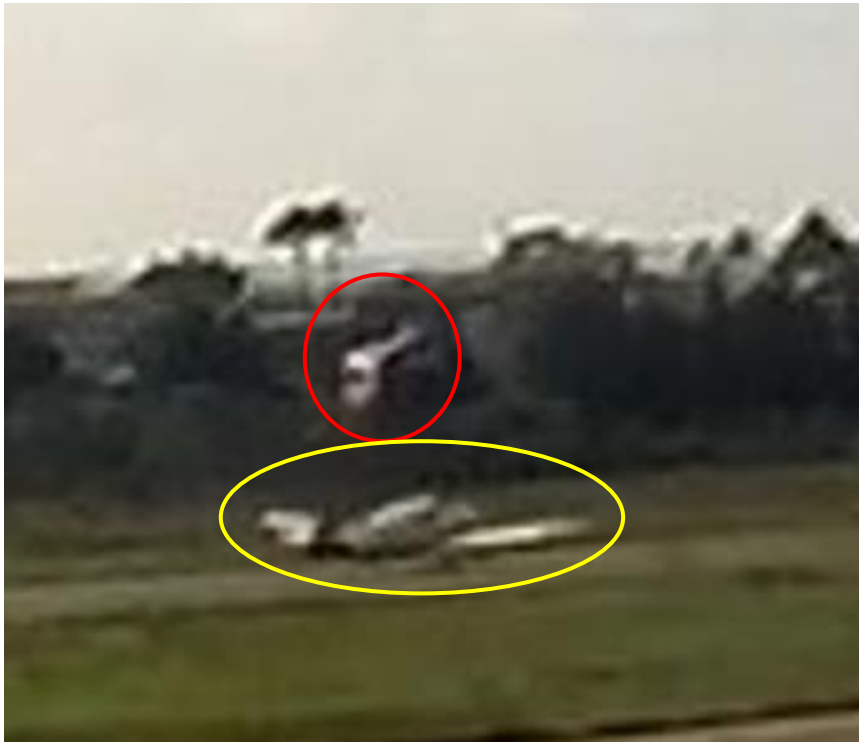
Cuando el avión estaba muy próximo a tocar la pista, el helicóptero realizó una maniobra evasiva, ascendiendo ligeramente mientras viraba hacia la derecha. No obstante, las dos aeronaves llegaron a tener una separación horizontal de aproximadamente 4 m. Finalmente, el avión aterrizó con normalidad y abandonó la pista por la calle de salida S3.

Figura 2. Posición relativa de ambas aeronaves

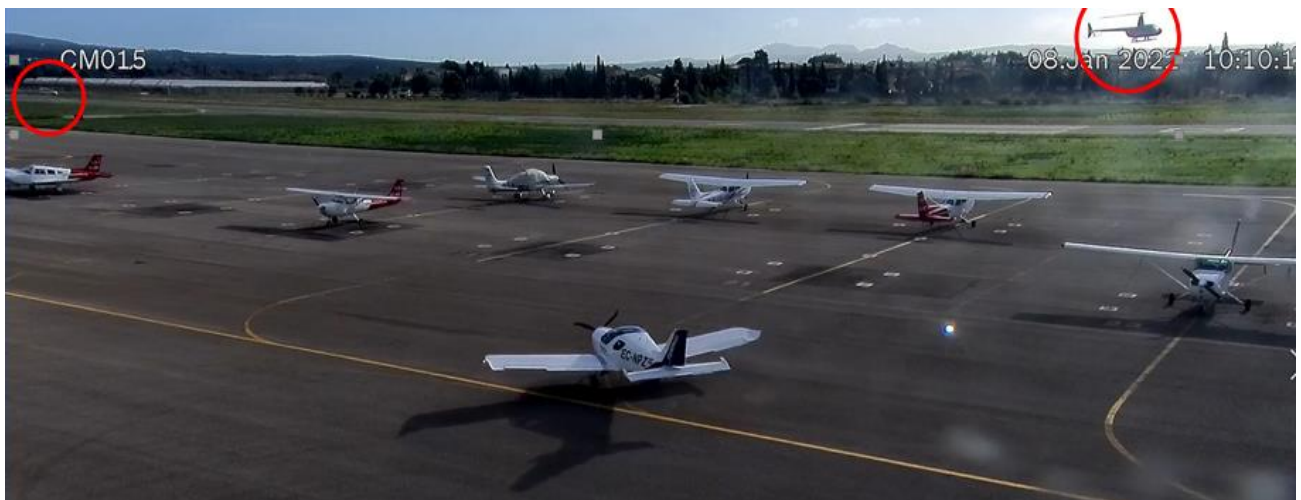
Figura 8. Instante en el que el avión llega a la pista visto desde la cámara 15

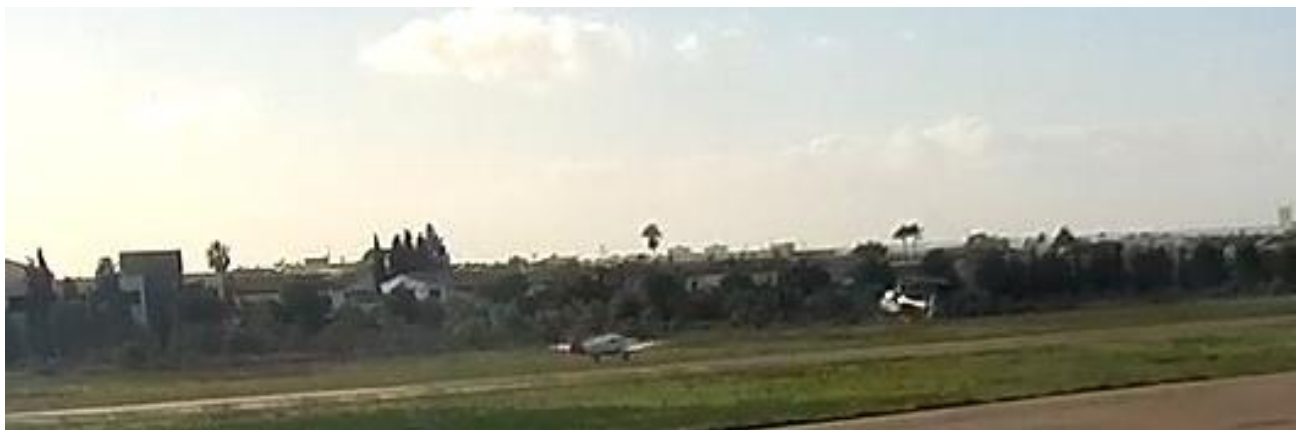
Figura 9. Instantes antes del cruce visto desde la cámara 19

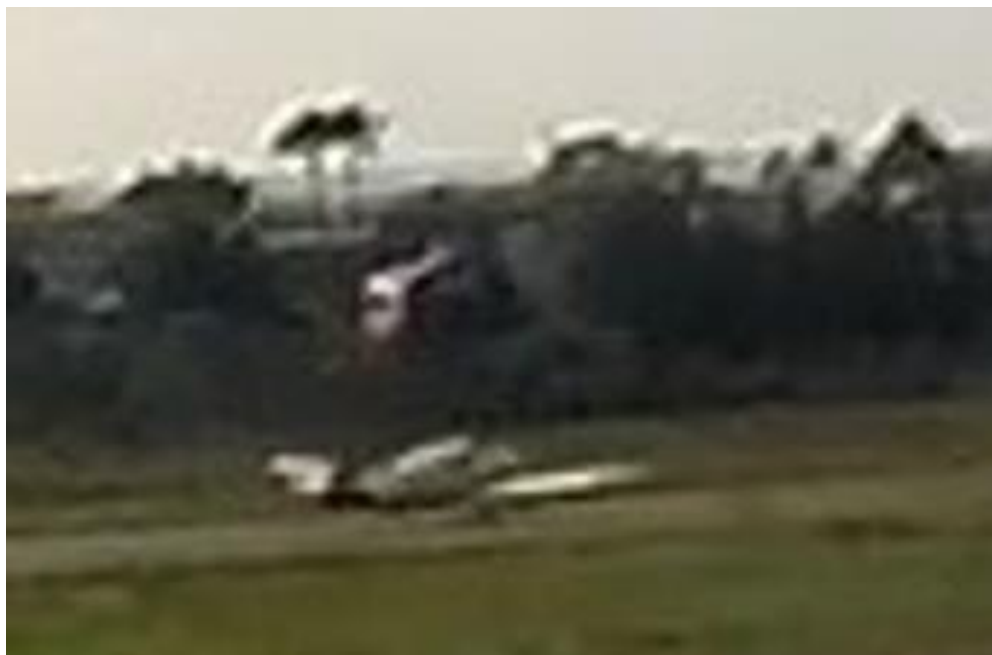
Figura 10. Momento del cruce visto desde la cámara 19
