Informe técnico

IN-005/2022

Incidente ocurrido el día 8 de febrero de 2022, a la aeronave BOEING B767-332ER, matrícula N1602, operada por Delta Air Lines, en UIR LECM (Galicia, España)

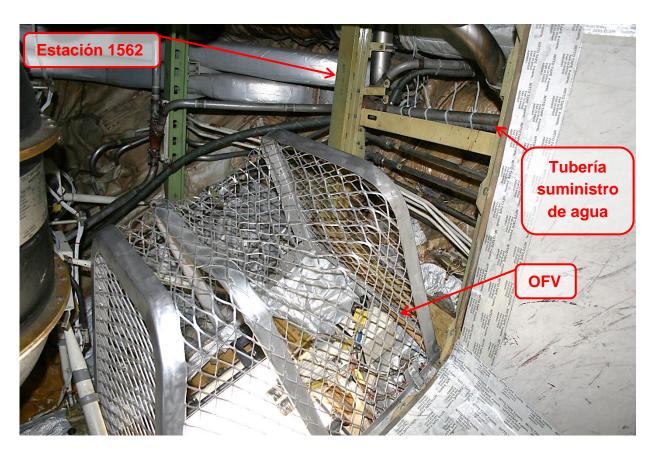
Uno de los tubos de suministro de agua se localiza cerca de la OFV en la estación 1562.

FIG. 3 POSICIÓN DE LA OFV Y LA TUBERÍA DE SUMINISTRO DE AGUA

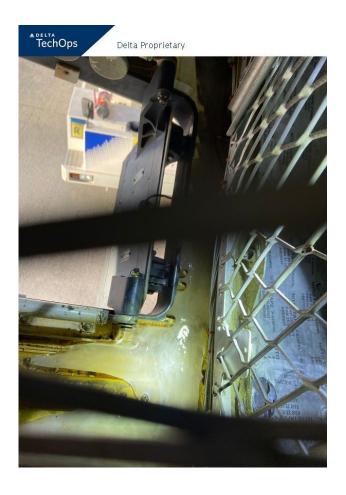
El día del incidente, a la llegada de la aeronave a Madrid, el personal de mantenimiento del operador informó de que se había encontrado hielo en OFV.

FIG. 11 RESTOS DE HIELO EN LA OFV²⁶

En el vuelo de Barcelona a Nueva York, la fuga de agua pudo propiciar su acumulación y la formación de hielo que acabó bloqueando el movimiento de la OFV y dejando inoperativo el sistema de control automático de presurización. La tripulación pudo controlar la presión de la cabina con el control manual, por lo que el motor del modo manual (DC motor) fue capaz de mover la OFV y vencer el bloqueo por hielo.

Posteriormente, en el vuelo del incidente, de Nueva York a Madrid, la fuga de agua pudo ocasionar la formación de hielo bloqueando nuevamente el movimiento de la OFV, dejando inoperativo sistema de control automático de presurización y agravándose posteriormente la situación cuando el control manual tampoco fue capaz de vencer el bloqueo de la OFV por hielo.

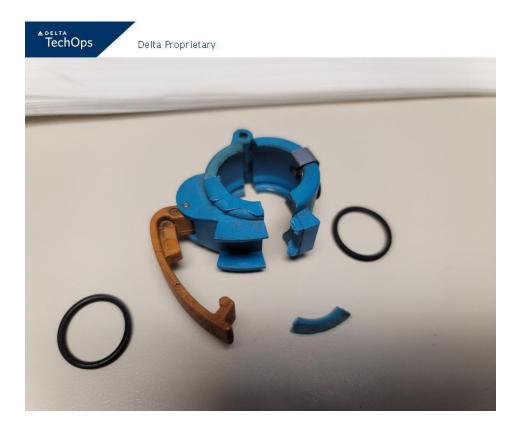
Posteriormente, el personal de mantenimiento del operador detectó un tubo con PN 79211-012 que perdía agua en el lateral izquierdo por debajo del galley trasero a la altura de la estación 1562 y una abrazadera de plástico con PN CA62507-56BL rota que ajustaba el tubo.

FIG. 12 ABRAZADERA²⁷

La investigación ha puesto de manifiesto como causa del incidente el agua procedente de una fuga de un tubo con una abrazadera rota, que al congelarse bloqueó las compuertas de la válvula de salida de flujo.

REC 19/23. Se recomienda a BOEING que valore el reemplazo de las abrazaderas de plástico de la serie CA625 cuya rotura pueda afectar a la OFV.

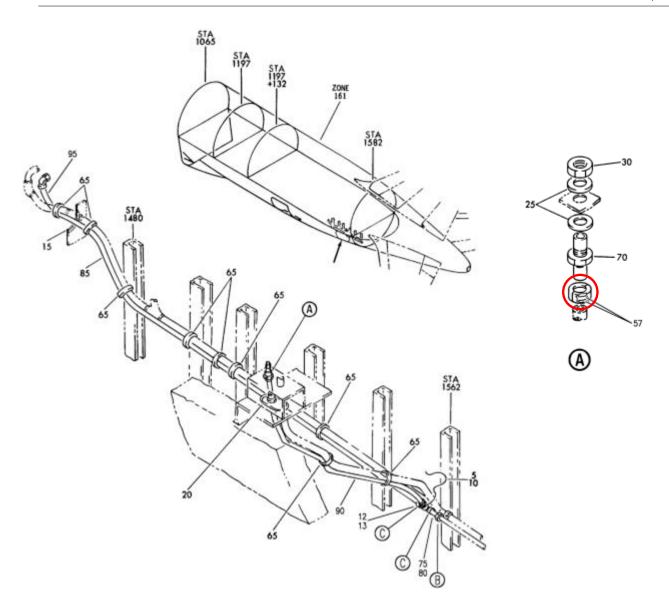
En la imagen de la figura 3 se muestra la ubicación de la tubería de suministro de agua, en esta zona se podía apreciar la fuga de agua, aunque no su procedencia exacta pues esta quedaba oculta. A continuación, se muestra la ubicación del tubo (número 90) y la abrazadera resaltada en rojo y ubicada en el detalle A en las siguientes imágenes:

FIG. 13 UBICACIÓN DEL TUBO (NÚMERO 90) Y LA ABRAZADERA RESALTADA EN ROJO²⁸. IMÁGENES CON COPYRIGHT © BOEING.

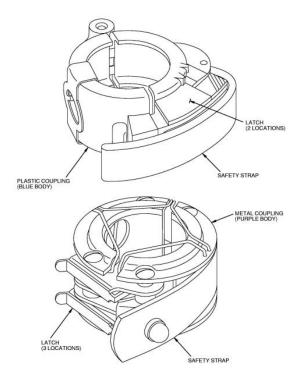
Fig. 15 Abrazadera de plástico y de metal del sistema de agua³¹. Imagen con Copyright © Boeing. Reproducida con permiso.

El *IPC* proporciona intercambiabilidad unidireccional de la serie CA625 de plástico a la serie 14C33 de metal, sin embargo, no hay publicaciones que aborden explícitamente la necesidad de dicho cambio para la sección 46 (sección en la que se encuentra la OFV).

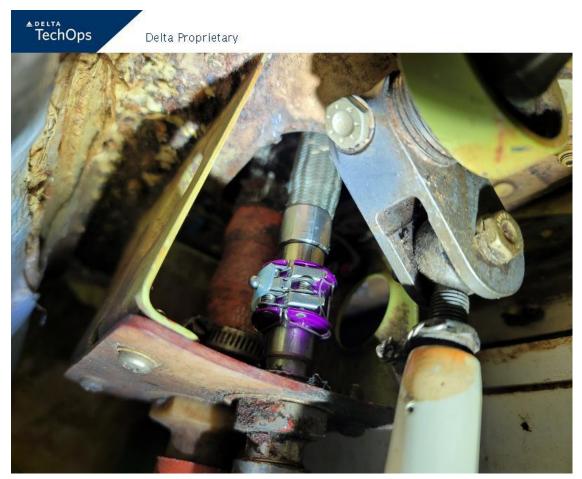
de metal en las aeronaves B767-300/400. A fecha 9 de noviembre de 2022 ya se habían remplazado todas las abrazaderas de plástico de los aviones en servicio.

FIG. 16 ABRAZADERA DE METAL DE SUSTITUCIÓN.
