# CIAIAC

## Informe técnico IN-006/2020

Incidente ocurrido el día 3 de febrero de 2020, a la aeronave Boeing 767-375ER, matrícula C-GHOZ, operada por Air Canada, en el aeropuerto de Madrid - Adolfo Suárez (Madrid)

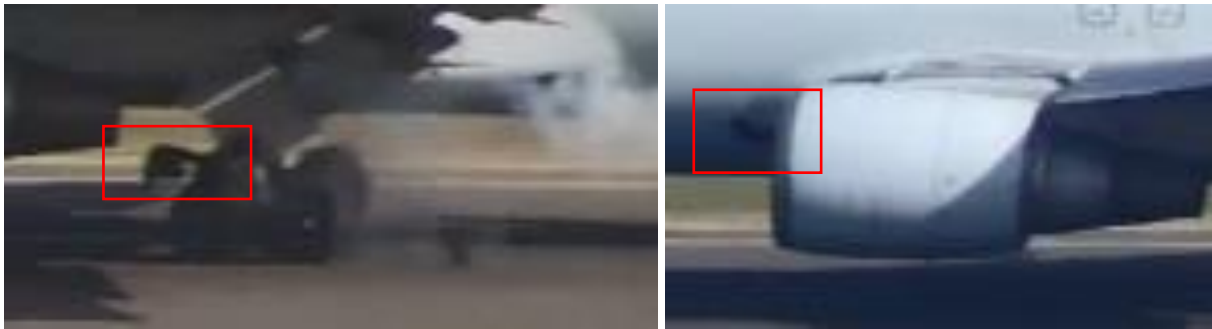
Figura 2. Fragmento de neumático número 5 e ingesta por el motor (14:58:03, t=+0 s)

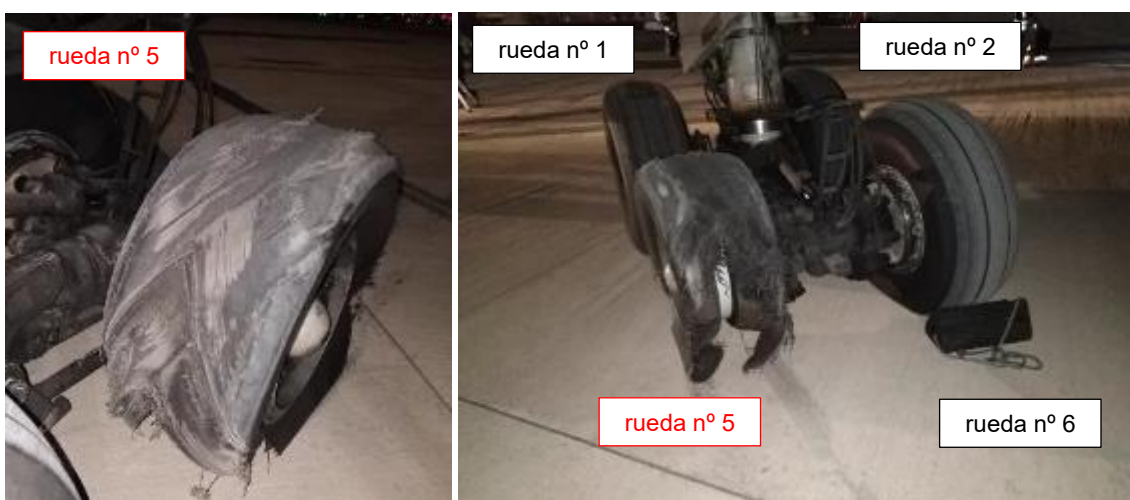
Figura 5. Tren principal izquierdo (visto desde atrás) tras el aterrizaje

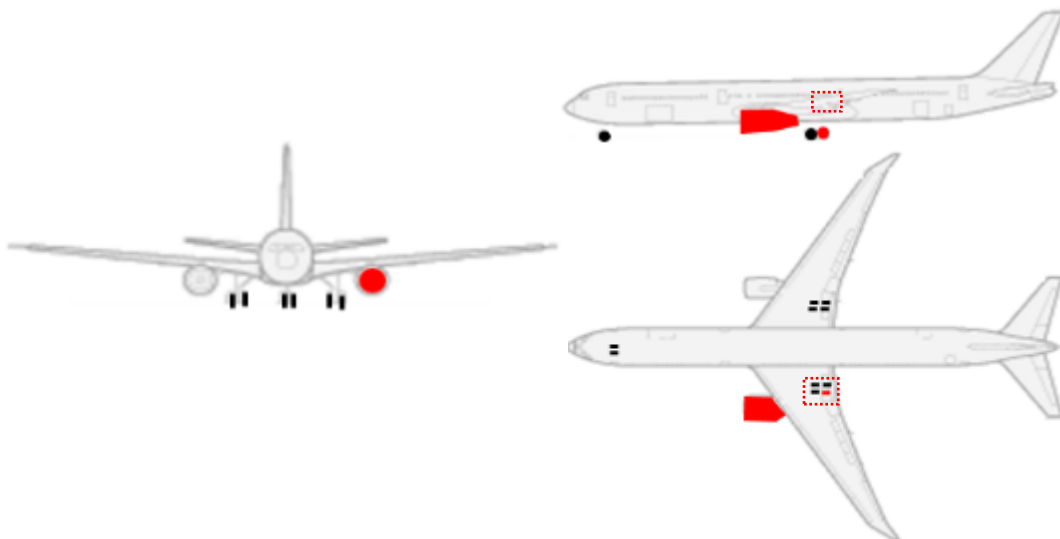
La aeronave presentaba daños importantes en el tren principal izquierdo (rueda número 5, panel y sensor de inclinación) y motor izquierdo (interior del motor y carenados exteriores). De menor entidad se habían producido pequeños impactos en el carenado del flap número 3 (flap *fairing*) y en diversos paneles situados encima del tren principal izquierdo.

Figura 6. Daños a la aeronave

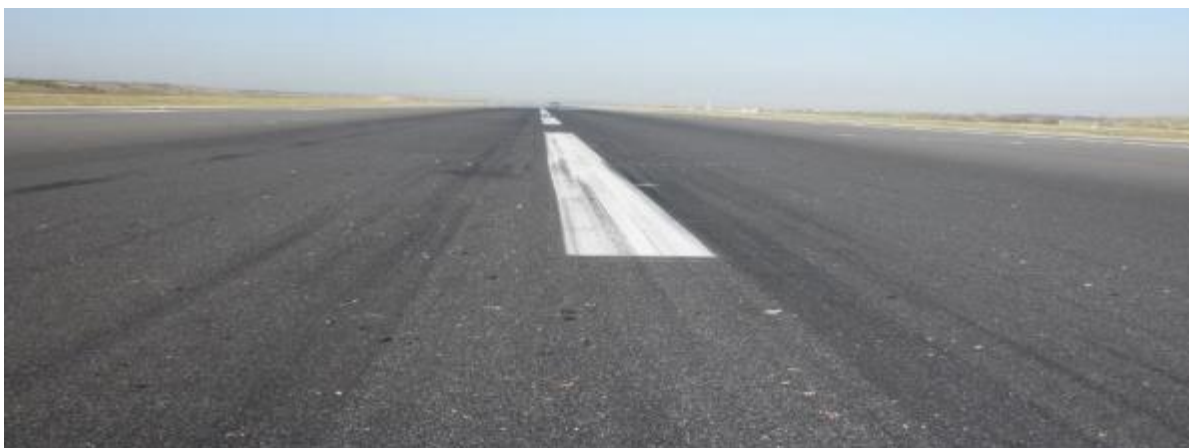
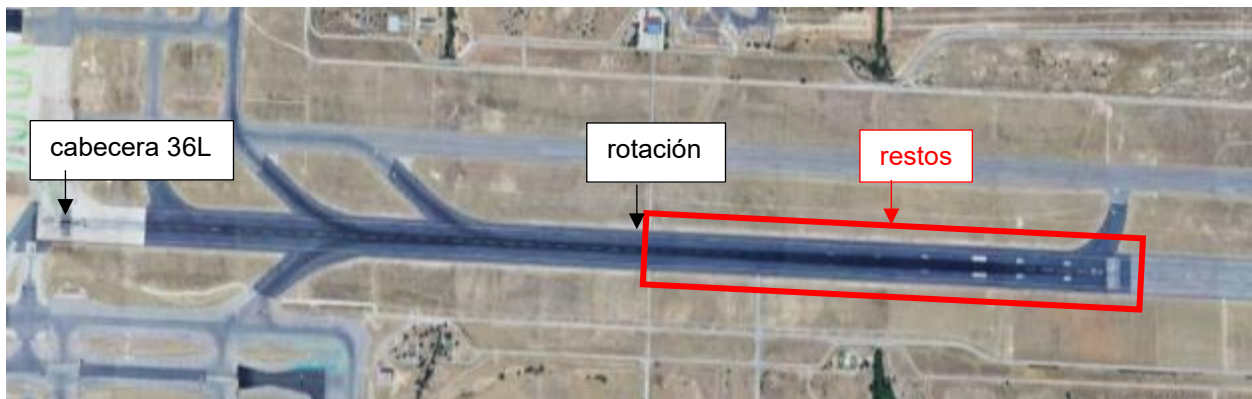
- multitud de fragmentos de rueda de distintos tamaños: los más pequeños medían escasos centímetros de espesor y longitud y el mayor de ellos tenía más de un metro de longitud.
- material (*honey comb*) que, posteriormente, se identificó como perteneciente al carenado del motor (*nose cowl inlet*).

Figura 10. Dispersión de restos en la pista 36L

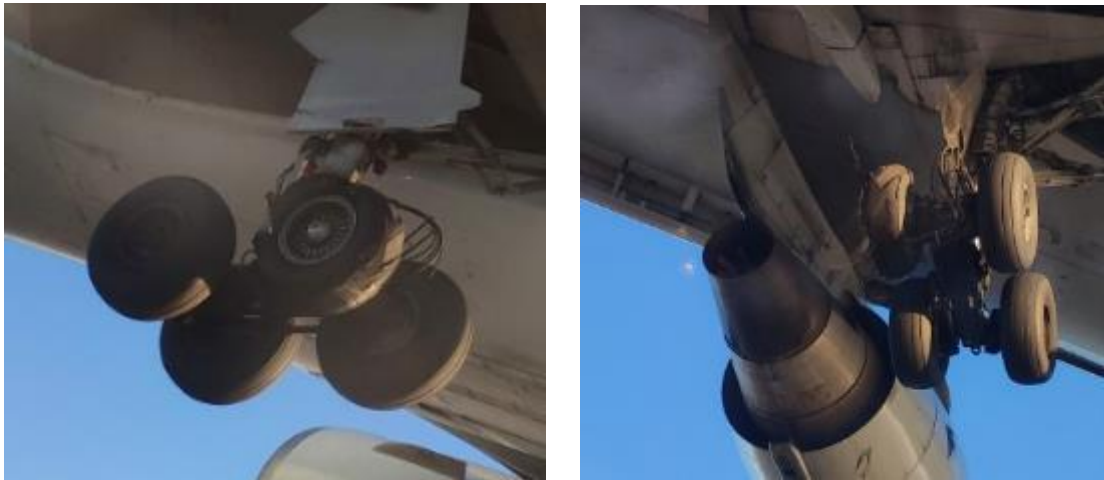
La inspección, realizada entre las 17:49 y las 18:03, requirió la extensión del tren y de los flaps. La aeronave militar se situó debajo de la aeronave a ambos lados de la misma e inspeccionó el tren principal y el de morro. Pudo confirmar que una rueda del tren izquierdo estaba dañada, y que las otras tres, así como el tren derecho y el delantero, aparentemente parecían estar bien. El piloto del EF-18A tomó varias fotos, dos de las cuales se muestran en la figura 12. Tras finalizar la inspección, el tren se retrajo y quedó correctamente bloqueado.

Figura 12. Fotografías tomadas por EF-18A

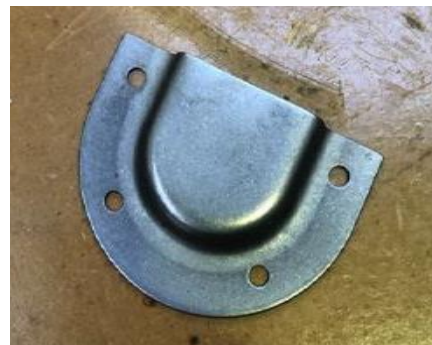
De todas las piezas recogidas, solo una se identificó como no perteneciente a la aeronave. Esta pieza, que se muestra en la figura, era metálica de dimensiones 45\*35\*6 mm y se mantenía inalterada y brillante, descartándose su interacción en el evento.

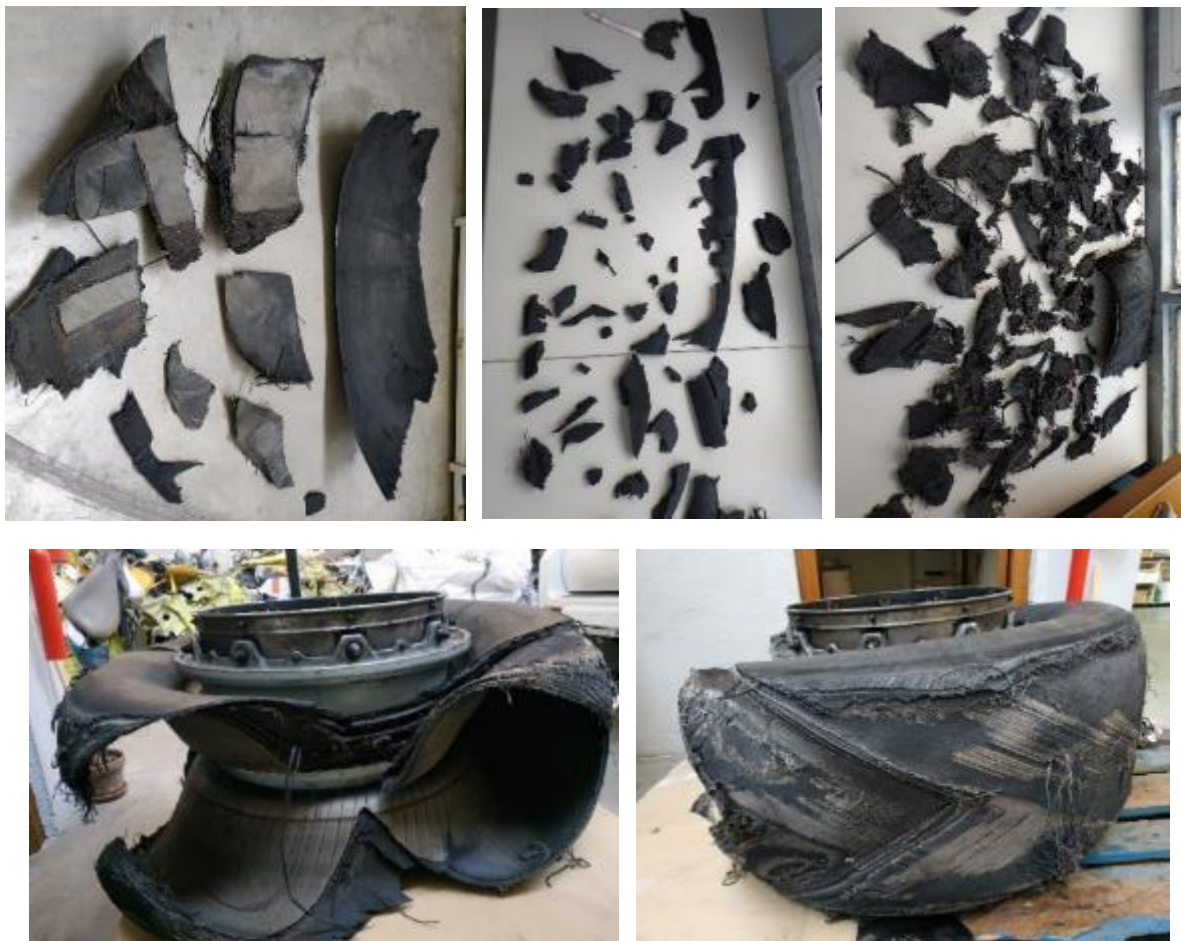
La rueda número 5 se mantenía unida a la estructura del tren. Presentaba pérdida de material en un 60% de la superficie total en la que había desaparecido por completo todo el neumático (*casing* y *tread*), llegándose a ver el talón (*bead*) en algunos puntos. En el 40% restante el cuerpo (*casing*) se mantenía, pero la banda de rodadura (*tread*) había desaparecido. Los fragmentos desprendidos se recuperaron de las pistas de despegue y aterrizaje, así como del interior del motor.

Los tamaños de los fragmentos recuperados variaban: desde el mayor de 132x40 cm de ancho hasta el más pequeño de 1x1 cm. El espesor de los mismos era también variable: había algunos correspondientes a la banda de rodadura, al cuerpo (*casing*) y otros que contenían toda la sección del neumático. Se identificaron igualmente fragmentos con cortes producidos por los álabes del motor. Todos los restos recuperados fueron preservados para su investigación posterior (apartado 1.16). El resto de las ruedas del tren principal izquierdo (número 1, 2 y 6) mantenían su integridad.

Figura 13. Restos de la rueda número 5

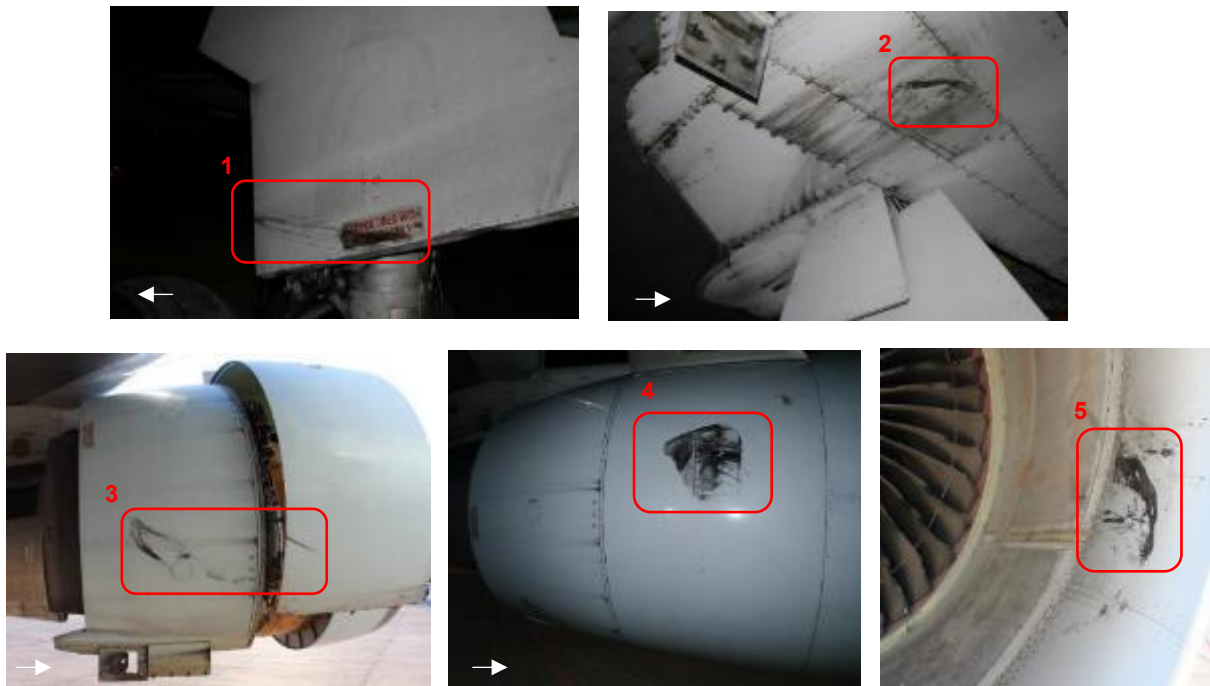
Se identificaban marcas de impacto de color negro en diferentes puntos entre el tren principal izquierdo y el motor. La orientación de las marcas, en todos los casos, indicaba un sentido de avance desde atrás (desde el tren) hacia delante (hacia el motor). Las zonas donde se habían producido impactos eran:

1. panel de protección del tren principal izquierdo
2. intradós del plano izquierdo
3. panel derecho de la reversa (*thrust reverse*)
4. carenado derecho del fan (*fan cowl*)
5. carenado de entrada del motor (*nose cowl inlet*)

Figura 14. Marcas de goma (sentido de la flecha blanca: hacia delante de la aeronave)

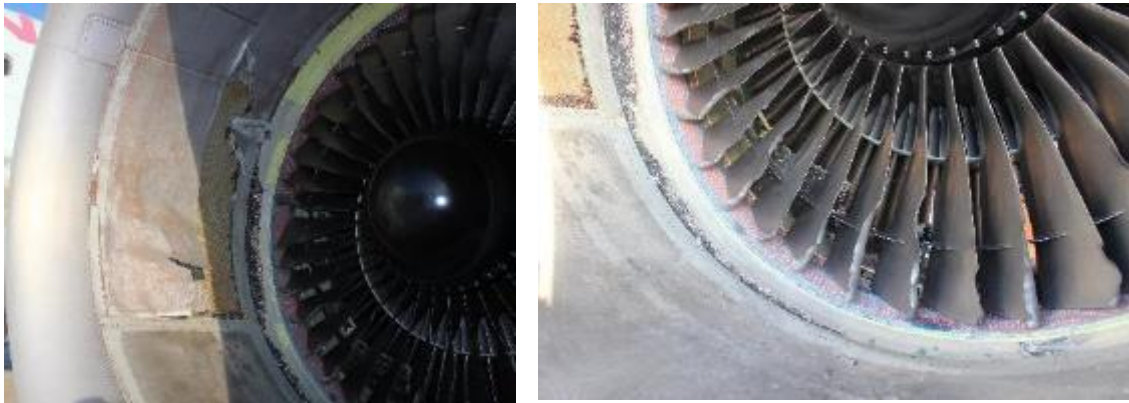
- Módulo del fan (*fan/booster module*): *fan* y *fan track* presentaban daños importantes: se había perdido material de recubrimiento de la entrada del *fan* y todos los álabes del *fan* estaban dañados. Los álabes de la 2ª etapa del compresor de baja presión (LPC) presentaban arañazos (*scratches*) menores y restos de material ingerido. Los álabes de la 5ª etapa de LPC presentaban marcas indicando el desplazamiento del material ingerido, y uno de los álabes tenía una abolladura (*dent*) en el borde de salida. En el *booster* se identificaban todavía restos de material ingerido, así como daños de poca extensión (*minor tip curl*) en algunos álabes.

Figura 15. Daños en el fan

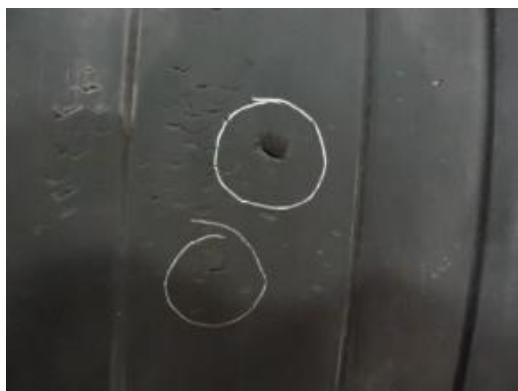
Se revisó el historial de las ruedas del tren principal izquierdo, identificando que la rueda número 6 había sido sustituida en día 30/01/2020, es decir, tres días antes del evento. La revisión de los motivos de su retirada fue la presencia de dos cortes. Con objeto de poder identificar si estos cortes hubiesen podido afectar también a la rueda número 5, se recuperó la información sobre la rueda número 6. La extensión de los cortes (1 cm aproximadamente) permitió descartar que hubiesen podido afectar a la rueda número 5 también.

Figura 17. Cortes en la rueda número 6 (compañera de la 5) producidos el 30/01/2020

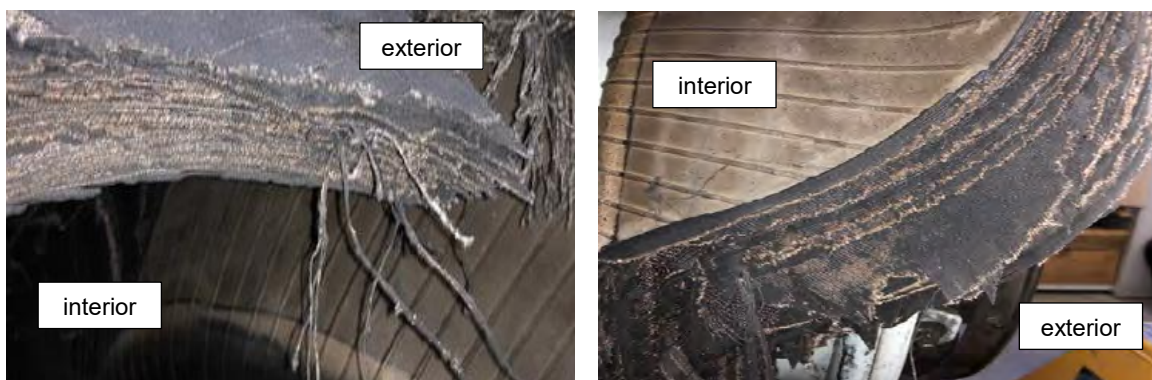
Posteriormente, se analizó el tipo de rotura que presentaban. Se identificaba claramente un patrón de roturas en X, siguiendo los ángulos de superposición de las capas. Las roturas eran de dos tipos:

- Roturas directas (*direct ruptures*) de todas las capas (*plies*) en los fragmentos pertenecientes al sector 7. En estas roturas, todas las capas se habían roto de forma perpendicular a la superficie del neumático.
- Roturas escalonadas (*tapered ruptures*) en los fragmentos pertenecientes a los sectores 4, 5, 6, 8, 9, 10, 11 y 12. En estas roturas, las capas se habían roto de forma escalonada y paulatina, mostrando una progresión entre capa y capa.

Figura 19. Roturas directas (izq) y escalonadas (der) en el cuerpo del neumático número 5

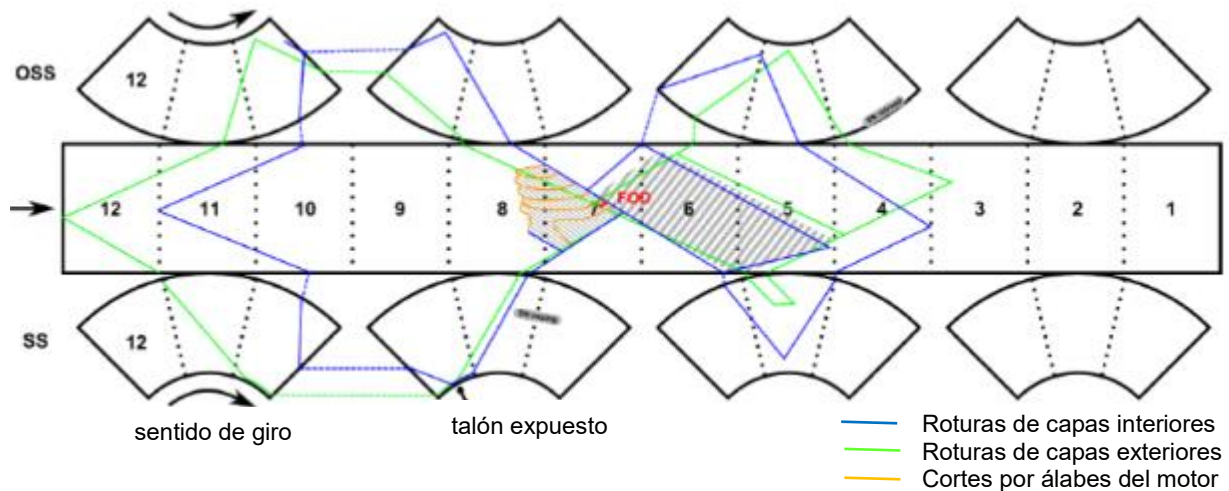
La representación gráfica de los fragmentos según las capas de rotura (internas en azul y externas en verde, en la figura 20) y su posicionamiento en el neumático, mostraba que en las zonas de roturas directas las líneas de corte entre piezas se encontraban más juntas, mientras que, en las zonas de rotura escalonada, las líneas de rotura se separaban.

Figura 20. Reconstrucción del neumático número 5

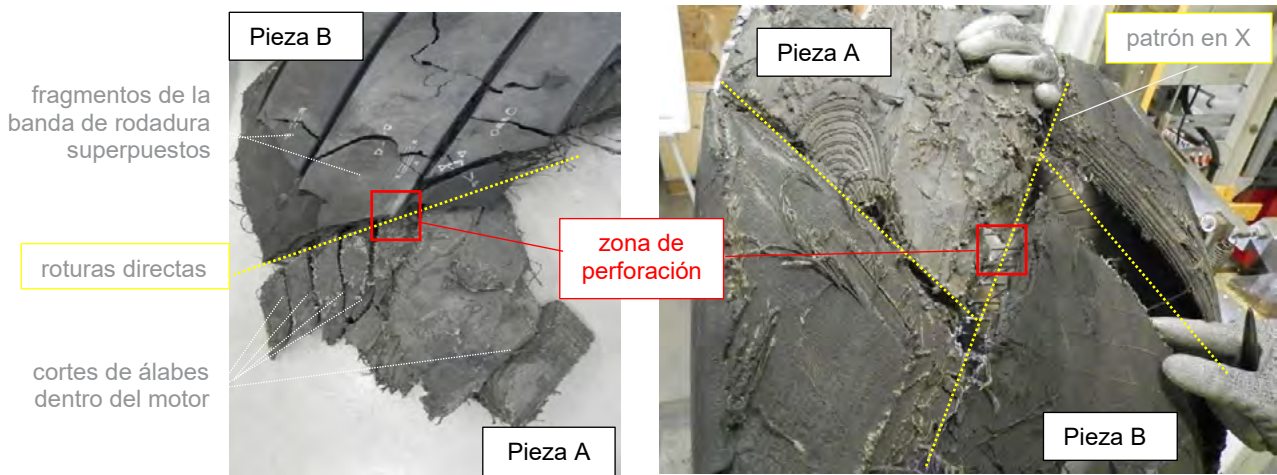
- Pieza A: pertenecía al sector 7 y una pequeña porción del 8. Estaba formada por ocho pequeños fragmentos que presentaban cortes muy afilados en direcciones que diferían de las direcciones de rotura asociadas a la orientación de las capas. Estas ocho piezas encajaban entre sí y la reconstrucción mostró que pertenecían a una misma pieza que había sido ingerida por el motor y cuyos álabes habían producido los cortes.
- Pieza B: pertenecía al sector 7, 6 y una pequeña porción del 5. Esta no presentaba cortes ni había sido ingerida por el motor. Asociadas a esta pieza B se encontraron cuatro fragmentos de la banda de rodadura que, en la figura 21 imagen izquierda, se han superpuesto a la pieza B.

Figura 21. Piezas A y B del sector 7 vistas desde el exterior

La figura 21 muestra la superposición de las dos piezas A y B, las zonas de rotura directa entre las dos piezas y la reconstrucción de la sección 7 en el resto del neumático, donde, además, se observa el patrón de rotura en X.

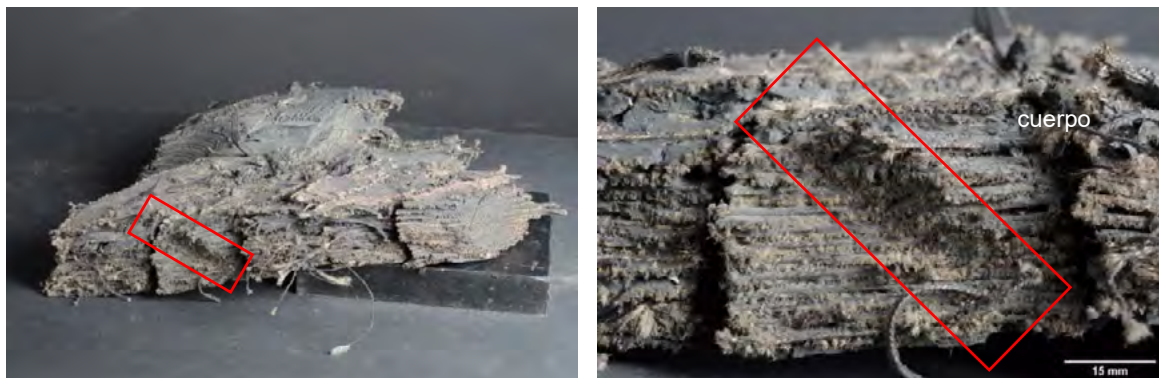
La observación en detalle de estas piezas reveló marcas de perforación de la banda de rodadura y prácticamente la mayoría de las capas del cuerpo del neumático en la zona de unión entre la pieza A y la B. Estas marcas de perforación se encontraban en la pieza A, en la pieza B y en uno de los fragmentos de la banda de rodadura desprendida de la pieza B.

Figura 22. Perforación en la pieza A (cuerpo)

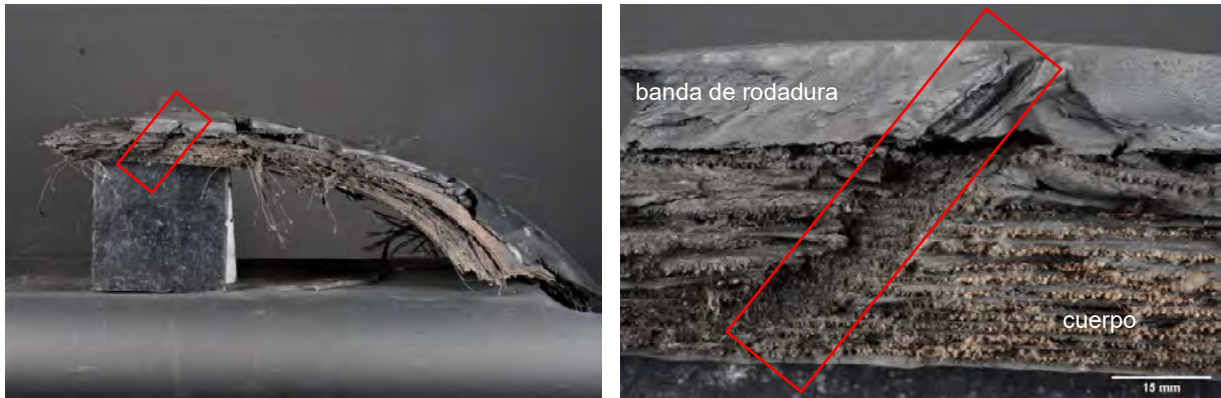
Figura 23. Perforación en la pieza B (cuerpo y banda de rodadura)

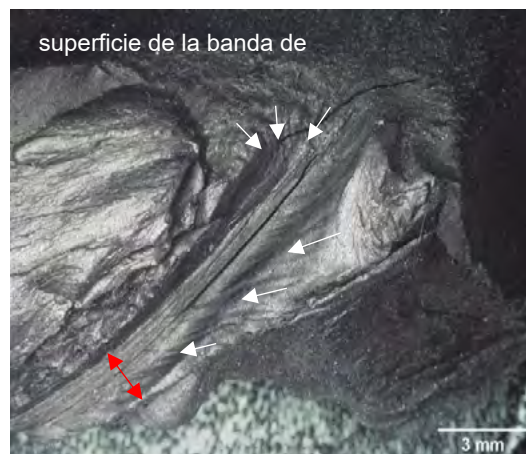
- El estudio de la pieza A presentaba muchos filamentos dañados, seguramente debido a su ingesta por el motor, sobre los que no fue posible determinar el modo de fallo. En los restantes se identificaron roturas de dos tipos: roturas por tensión<sup>24</sup>(*tension*) y por aplastamiento<sup>25</sup>(*crushing*).
- El estudio del cuerpo de la pieza B presentaba roturas por aplastamiento (*crushing*) en la zona de perforación y roturas por tensión (*tension*) en las zonas fuera de la perforación.
- El estudio de la banda de rodadura de la pieza B mostró que la deformación de la goma tenía una orientación muy clara hacia dentro de la pieza.

Figura 24. Deformación del material en la banda de rodadura de la pieza B
