Informe técnico

IN-006/2021

Incidente ocurrido el día 19 de febrero de 2021, a la aeronave ATR 72-212, matrícula EC-LYJ, operada por Swiftair, en el aeropuerto de Palma de Mallorca (Illes Balears)

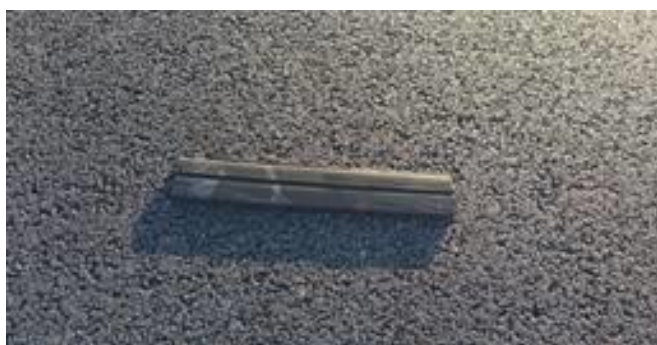
Fig.1.- Detalle ilustrativo de contraste entre FOD y asfalto

Según el Servicio de Control de Fauna, la similitud del color del neumático con el asfalto dificultó que el Servicio de Señaleros pudiera percibir estos restos en pista en horario nocturno.

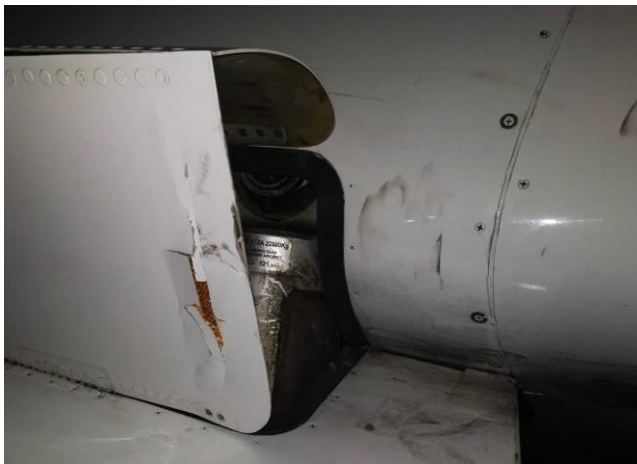
Fig.2.- Puerta plegable del tren

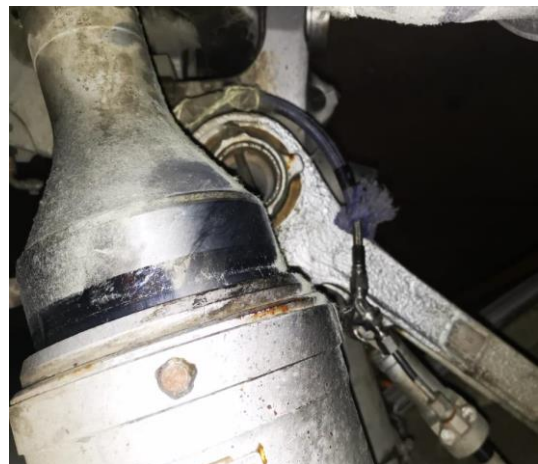
Fig.3.- Manguera flexible del actuador

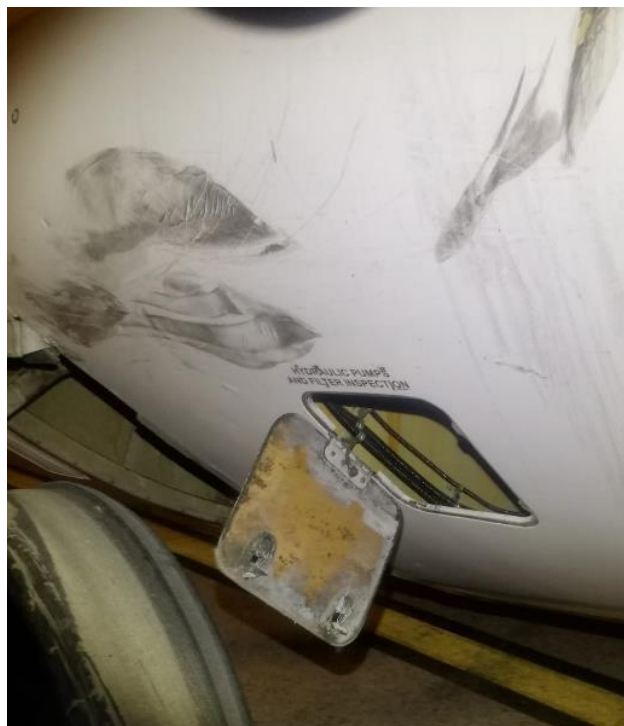
Fig.4.- Panel de inspección-registro y marcas de goma

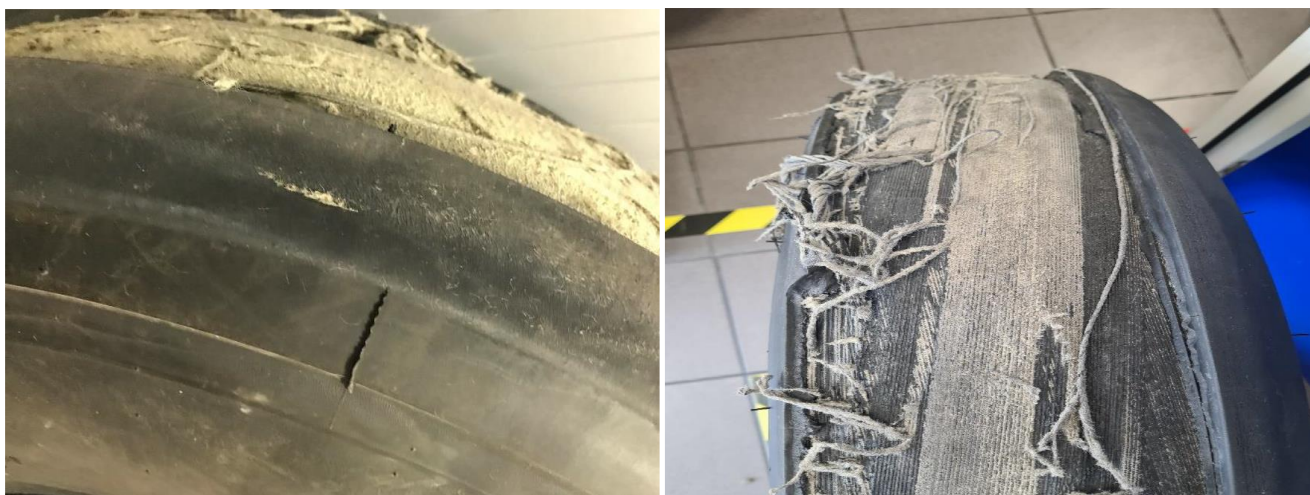
La rueda número 2 se mantenía unida a la estructura del tren. Presentaba desprendimiento total de la banda de rodadura y un ligero desgaste en una parte del costado del lado del n° de serie. Además, se observaban cordones deshilachados a lo largo de toda su circunferencia.

Fig. 5.- Restos de la rueda número 2

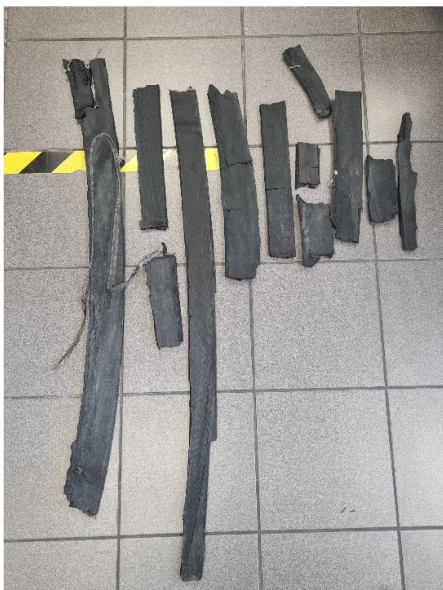
Los tamaños de los fragmentos recuperados eran de tamaño variable, Todos los restos recuperados fueron preservados para su investigación posterior (apartado 1.16). La otra rueda del tren principal izquierdo (número 1) mantenía su integridad.

Fig. 6.- Restos recogidos de la banda de rodadura

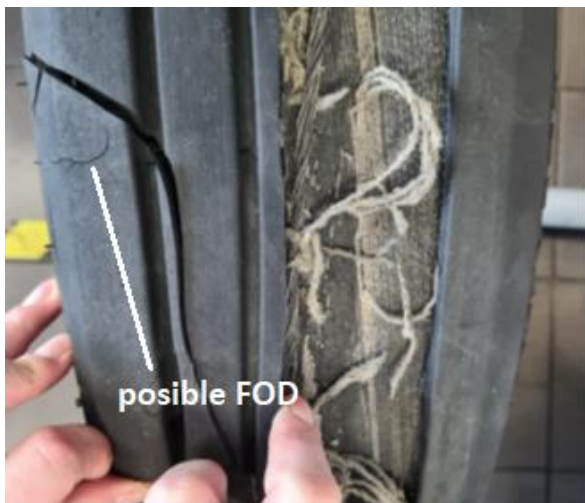
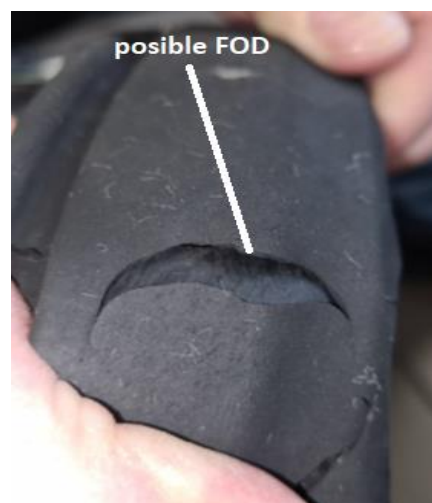
En cuanto a la banda de rodadura desprendida, y una vez reconstruida la parte recuperada, se detectó en el área 4 en el costado del lado del neumático donde no se encuentra su número de serie, la presencia de un corte cuyo origen es compatible con la presencia de un Foreign Object Damage (FOD).

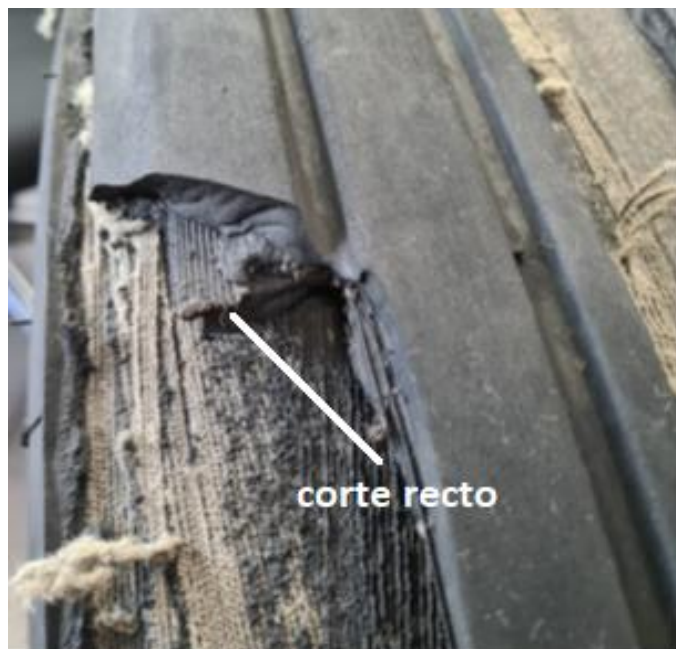
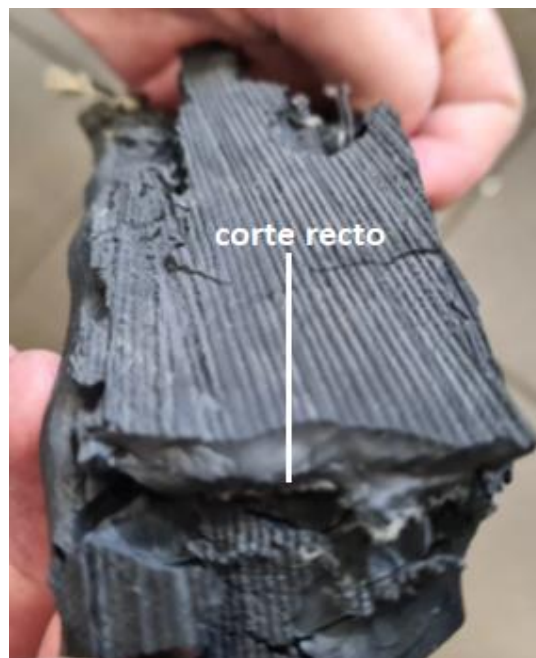
En la cara interna de dicha área se aprecia un corte recto en una capa, que podría estar causado por un objeto puntiagudo.

Atendiendo a las observaciones detectadas, se establece que probablemente el neumático rodó sobre un objeto extraño, que cortó la banda de rodadura en el área 4 a través de la capa de refuerzo de la banda de rodadura, de modo que las fuerzas centrífugas y radiales causaron el posterior desprendimiento de la banda de rodadura.
