# INFORME TÉCNICO IN-006/2022

Incidente ocurrido el día 22 de enero de 2022 entre la aeronave EMBRAER 190-200 LR, con matrícula EC-LFZ, operada por AIR EUROPA EXPRESS y la aeronave BOEING 737-800, con matrícula EC-MXM, operada por AIR EUROPA en el aeropuerto Adolfo Suárez Madrid Barajas (Madrid, España)

#### IN-006/2022

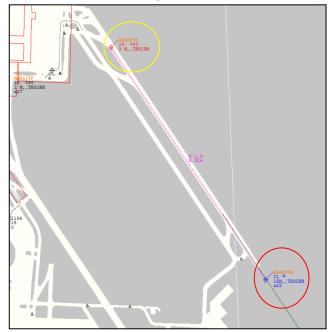
A las 21:22:52 h, la aeronave BOEING estaba en corta final de la pista 32 R a través de 2.100 ft de altitud y la aeronave EMBRAER virando a su izquierda hacia la salida rápida K4.

Figura 1. Posición de ambas a las 21:22:52 h

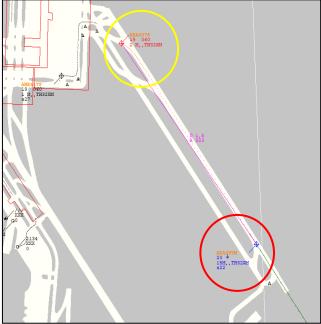
A las 21:23:03 h, la aeronave EMBRAER abandonando la pista por K4 y a la aeronave BOEING a punto de tomar en la pista 32 R.

Figura 2. Posición de las dos a las 21:23:03 h

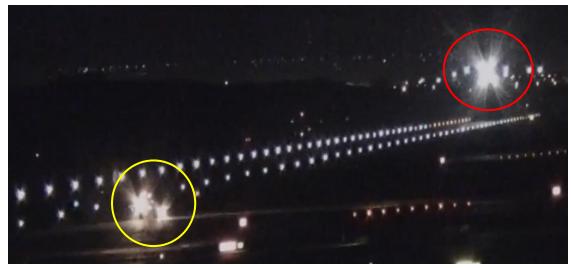
Figura 5. Avión EMBRAER en la calle de salida y avión BOEING en el aire

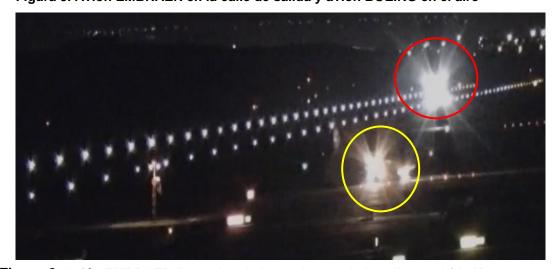
A las 21:23:05 h el avión EMBRAER llegó a la barra de parada la calle de salida K4, con una velocidad de 18,28 kt. El avión BOEING estaba a una altitud de 1.949 ft, prácticamente en el umbral, con una velocidad sobre el terreno de 145 kt.

Figura 6. Avión EMBRAER llegando a la barra de parada la calle de salida K4

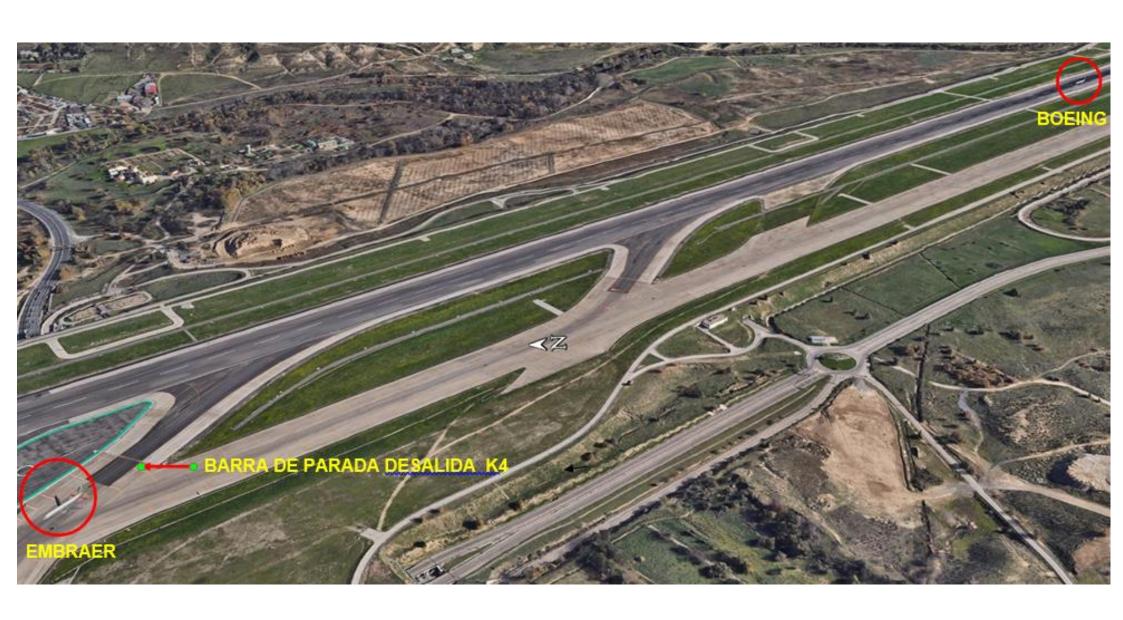
ANEXO 1. POSICIONES DE LAS DOS AERONAVES A LAS 21:23:13 H

A las 21:23:13 h la aeronave EMBRAER había sobrepasado la barra de parada de la salida K4 y la aeronave Boeing estaba tomando en la pista 32 R.

A las 21:23:13 h el avión BOEING aterrizó, 790 m pasado el umbral llevando una velocidad sobre el terreno de 137 kt. En ese instante el avión EMBRAER había rebasado la barra de parada de la calle de salida K4 y se movía con una velocidad de 16,42 kt.

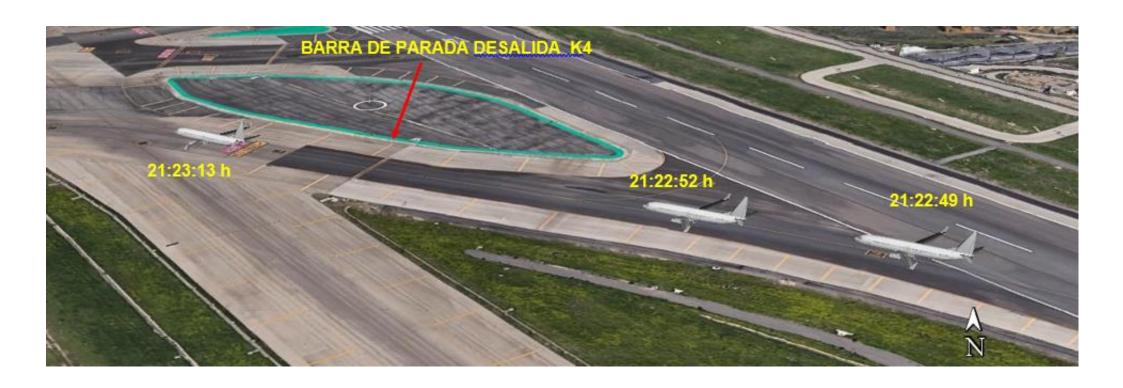
## ANEXO 2. ÚLTIMAS POSICIONES DE LA AERONAVE EMBRAER 190-200 LR EC-LFZ

La aeronave EMBRAER abandonó la pista por la salida K4cuando debería haber salido por la salida K5, después de que desde control instruyeran a su tripulación para que se apresurase para dejar libre la pista.

REC. 14/22. Se recomienda a ENAIRE que realice un estudio sobre el número de aeronaves de estela media que utilizan la salida K4 de la pista 32 R, cuando deberían abandonar por K5, con el objeto de averiguar los motivos reales y estudiar si resulta conveniente mantener esta norma o actualizarla.

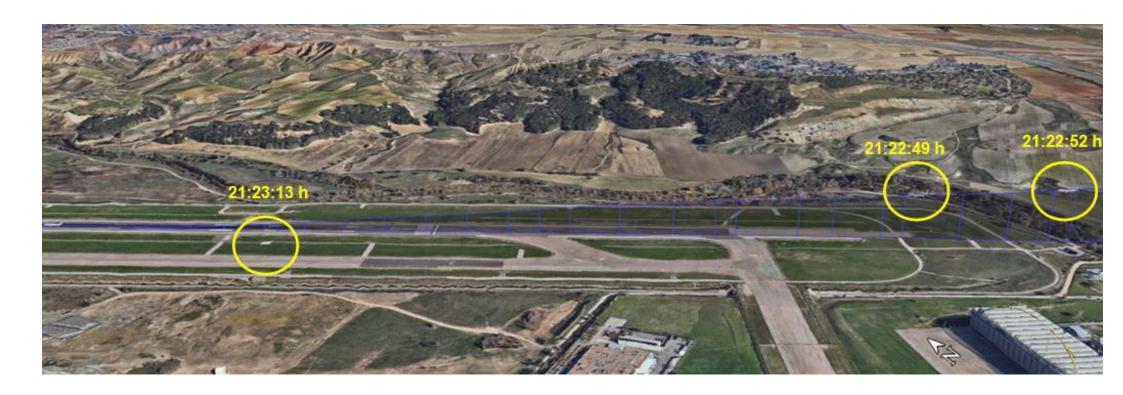
## ANEXO 3. ÚLTIMAS POSICIONES DE LA AERONAVE BOEING 737-800 EC-MXM

A la vez, a la tripulación del avión BOEING se le dio la orden de frustrar el aterrizaje, pero continuaron con la toma de tierra, que completaron a las 21.23:13 h, cuando el avión EMBRAER ya había abandonado y sobrepasado la barra de parada de la calle de salida K4.
