Informe técnico

IN-006/2023

Incidente ocurrido el día 8 de mayo de 2023 entre las aeronaves Piper PA-46-500TP, matrícula N-86MH, y Airbus Helicopters AS-350 B3, matrícula EC-NKJ y operada por Sky Helicopters, en el aeropuerto de Son Bonet (Islas Baleares, España)

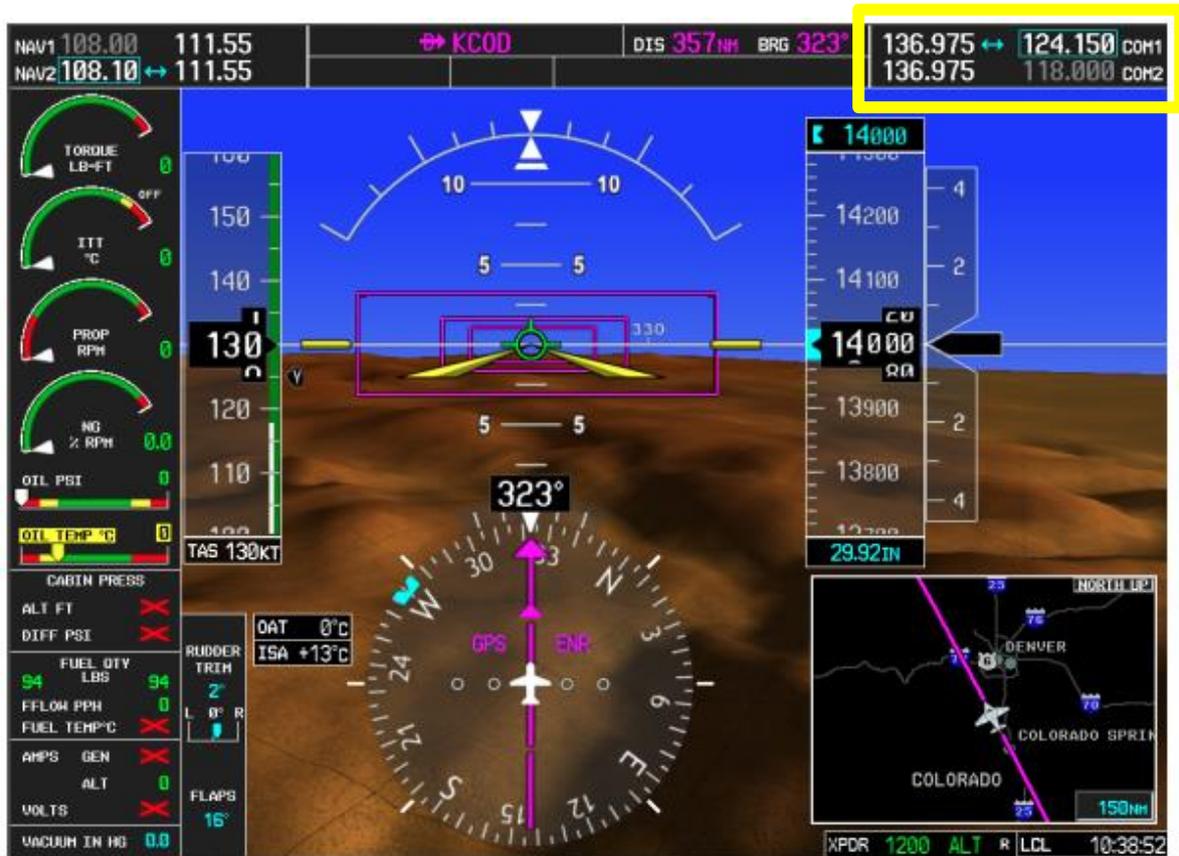
En el sistema Garmin G1000, la frecuencia activa se distingue de la frecuencia en stand-by (en espera o en reposo) porque esta última aparece en la pantalla a la derecha y en un recuadro azul. La selección de la frecuencia se realiza previamente sobre la frecuencia en stand-by y posteriormente se cambia esta frecuencia a la posición activa.

Se muestra una imagen de la información proporcionada por el sistema Garmin G1000, en la cual se ha recuadrado en amarillo la información sobre la frecuencia de las comunicaciones:

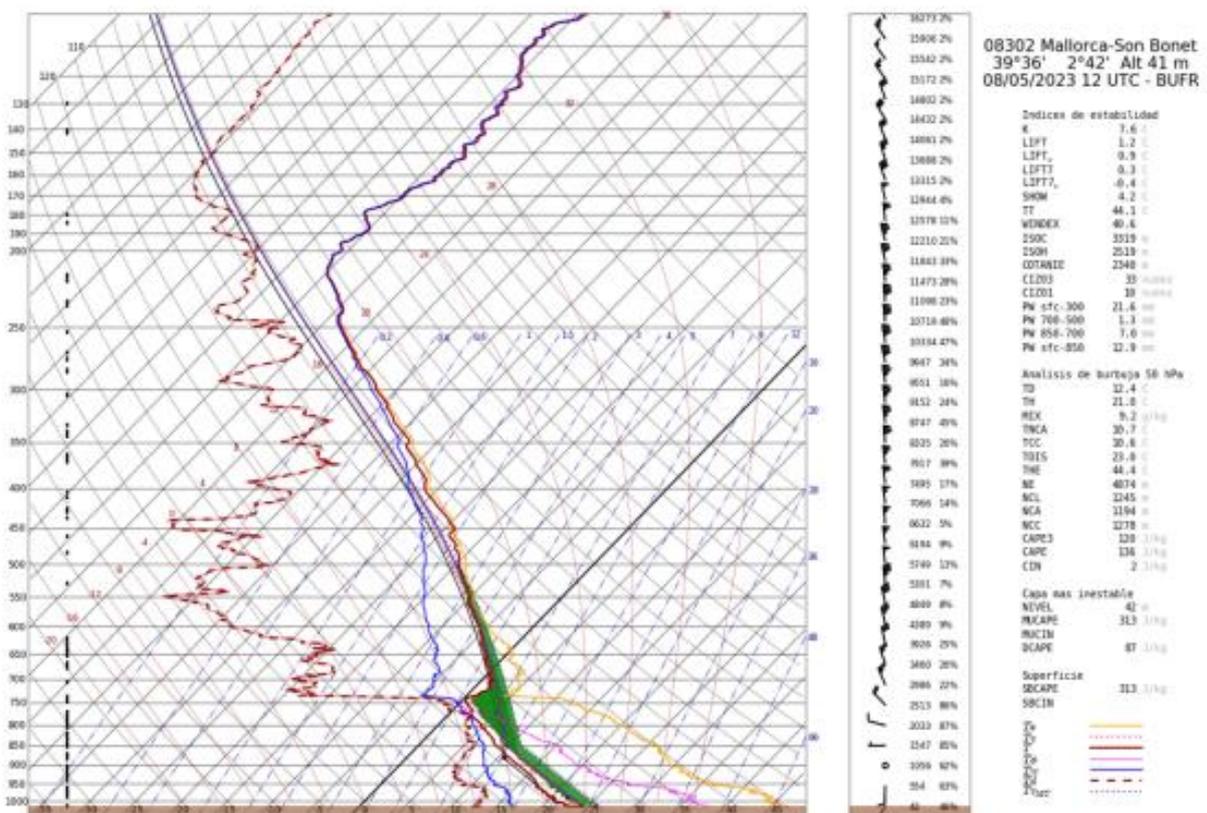
Y del sondeo observado en Son Bonet a las 12:00 UTC, se aprecia:

- Presencia de una marcada cizalladura vertical: el viento arrecia con la altura y gira en sentido anticiclónico (en superficie es de S y en altura de N)
- Entorno atmosférico inestable.

De esta información se concluye que la situación atmosférica era favorable para la presencia de cizalladura en niveles bajos.

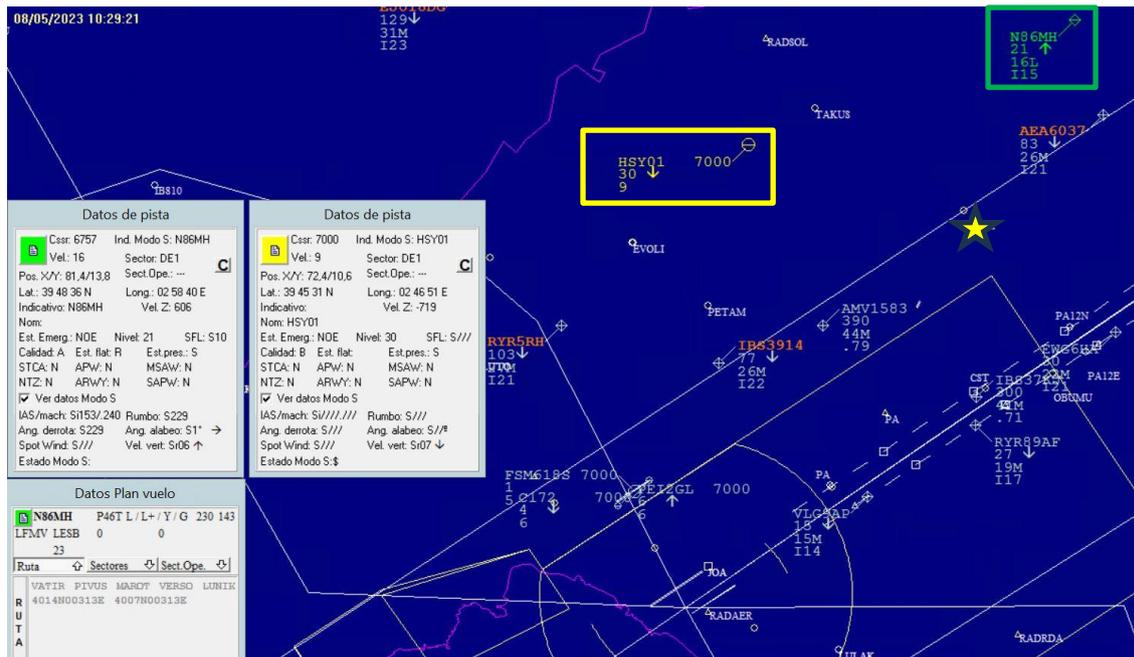
Ilustración 3: Posición de las aeronaves a las 10:29:21 UTC

A las 10:29:21 UTC, el ACC de Palma le comunicó al piloto de la aeronave de que a través de la frecuencia 119,155 MHz⁹ podía solicitar información de tráfico. No hubo colación por parte de este. En ese instante la aeronave se encontraba a 2100 ft de altitud con una velocidad de 160 nudos. Según indicó el piloto de la aeronave, en Inca cambió a la frecuencia 122,705 MHz y comunicó su aproximación por esta frecuencia. (Se ha señalado con una estrella amarilla la posición de la localidad de Inca). En la imagen, también se aprecia la presencia de la aeronave EC-NKJ, a 3000 ft de altitud y con una velocidad de 90 nudos.

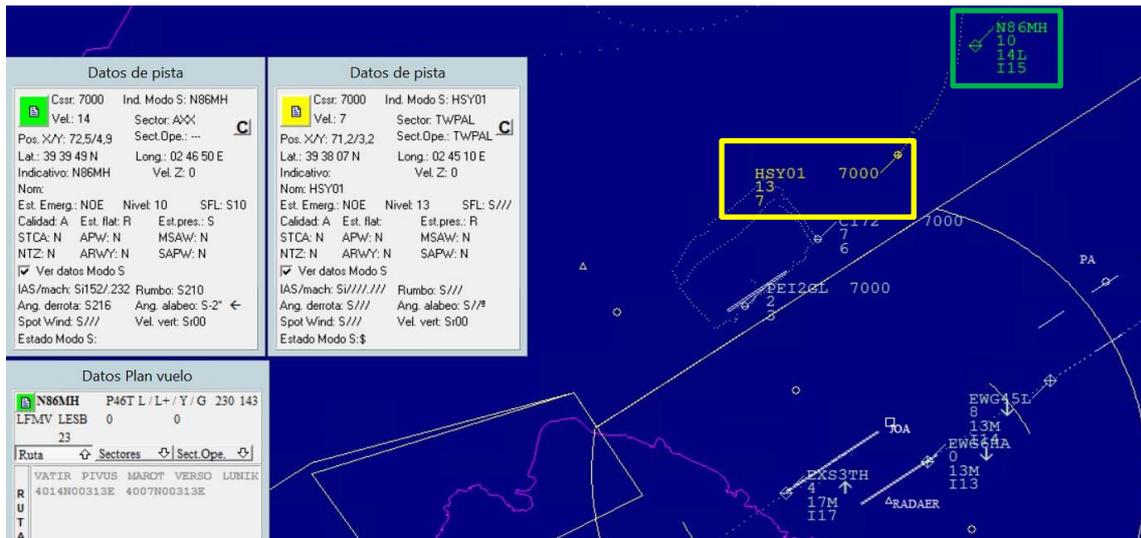
Ilustración 4: Posición de las aeronaves a las 10:34:01 UTC

Se incluye la posición de ambos tráficos en las proximidades del aeródromo de Son Bonet a las 10:34:01 UTC. En ese instante, la aeronave N-86MH se encontraba a 1000 ft de altitud y con una velocidad de 140 nudos y la aeronave EC-NKJ estaba a 1300 ft de altitud y con una velocidad de 70 nudos:

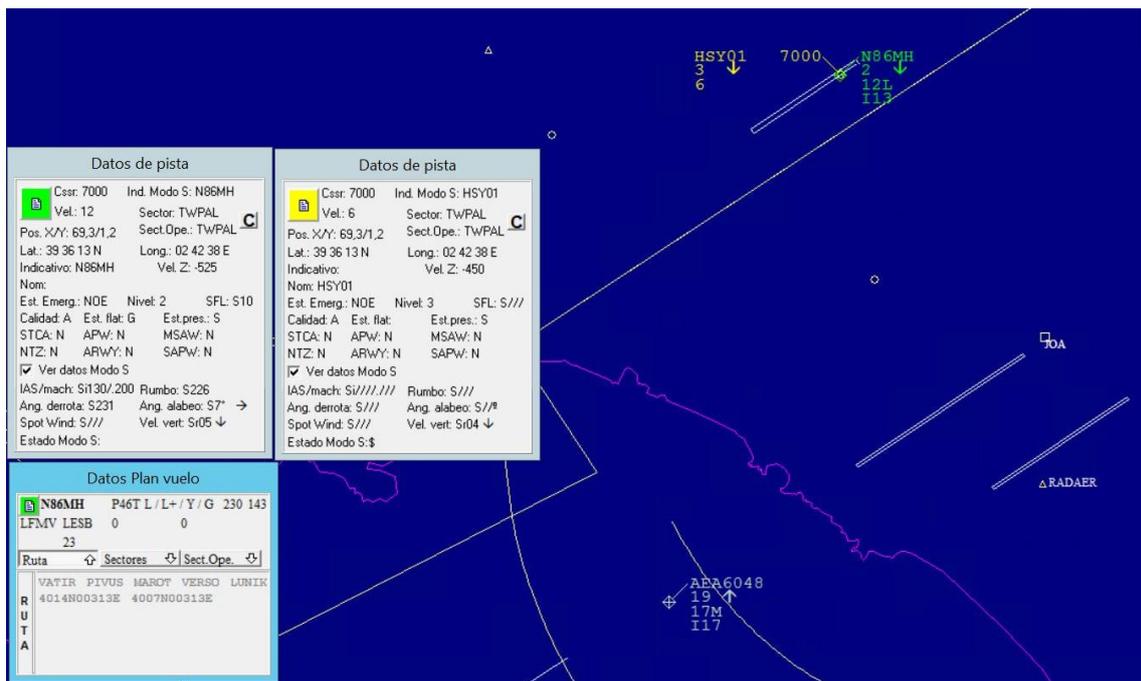
Ilustración 5: Posición de las aeronaves a las 10:36:17 UTC

Posteriormente, a las 10:36:17 UTC la aeronave N-86MH, que estaba descendiendo para aterrizar con una velocidad de 120 nudos, alcanzó a la aeronave EC-NKJ, que volaba con una velocidad de 60 nudos:

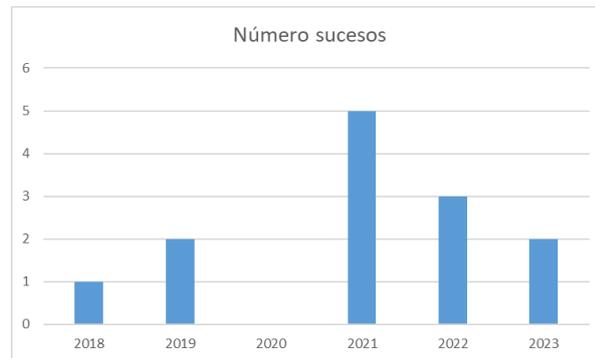
Desde el año 2018 hasta el 8 de mayo del 2023, el gestor aeroportuario tenía registrados 13 incidentes relacionados con la aproximación de aeronaves de ala fija y helicópteros y, según su evaluación, un 40% de ellos tenían un riesgo alto.

En el año 2021 hubo un incremento notable de estos incidentes ya que se registraron 5 de 13; lo cual, supone un 38% del total del período.

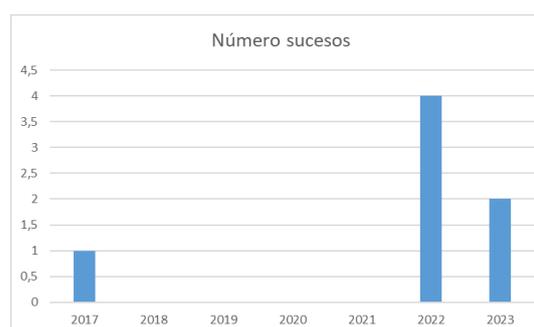
Además, aunque no fueron objeto de investigación por parte de la CIAIAC, se reportaron otros sucesos de separación inadecuada en el aeródromo de Son Bonet. En la gráfica se muestran todos los sucesos reportados en los últimos años:
