CIAIAC

Informe técnico IN-007/2018

Incidente ocurrido el día 25 de febrero de 2018, a la aeronave Boeing 737-740 matrícula OY-JTY, operada por Jet Time A/S, 35 NM al norte del aeropuerto de Gran Canaria (Las Palmas, España)

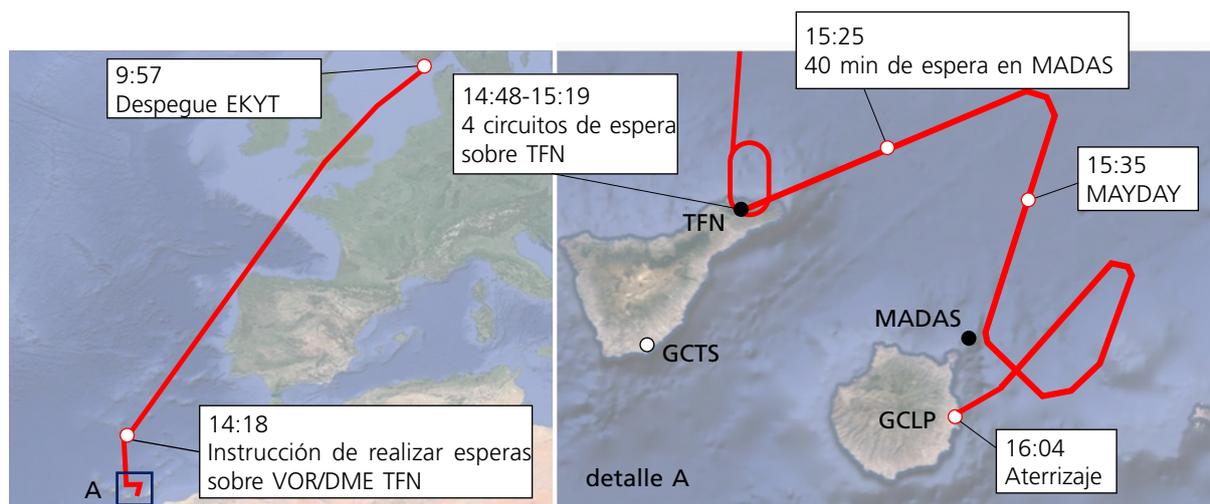
Figura 1. Trayectoria

A las 09:57 la aeronave realizaba la rotación. A las 14:16 la aeronave era transferida al ACC Canarias. Dos minutos después, a las 14:18, fue instruida a realizar esperas sobre el VOR/DME TFN (en adelante TFN), donde ya había cuatro aeronaves en espera.

A las 14:48 la aeronave llegaba a TFN e iniciaba la espera sobre este punto. A partir de este momento, la secuencia de eventos fue la siguiente:
