Informe técnico

IN-007/2022

Incidente ocurrido el día 31 de enero de 2022, cuando la aeronave ATR 72-212A, matrícula EC-MSM, entraba en la pista 03L del aeropuerto de Gran Canaria GCLP (Las Palmas, Canarias) estando la misma ocupada por un vehículo TOAM.

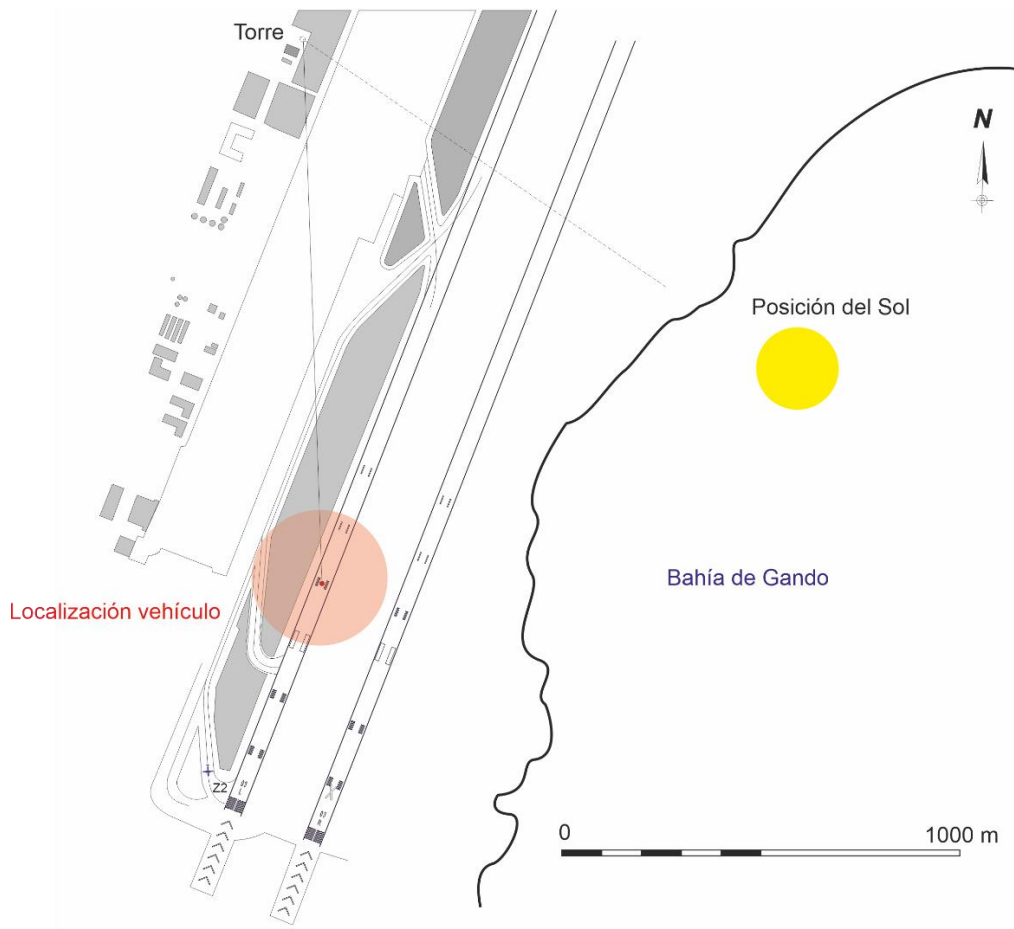
La posición relativa aproximada del coche desde la torre era de unos 180° – es decir, al sur de la torre – y la posición relativa aproximada de la cabecera de la pista, donde se encontraba la aeronave, era de 185°, siendo la posición del Sol, como se puede ver en la figura siguiente, de unos 125°:

Figura 2: situación del Sol respecto a la posición del vehículo V1 y de la aeronave CNF617 en el momento del incidente.

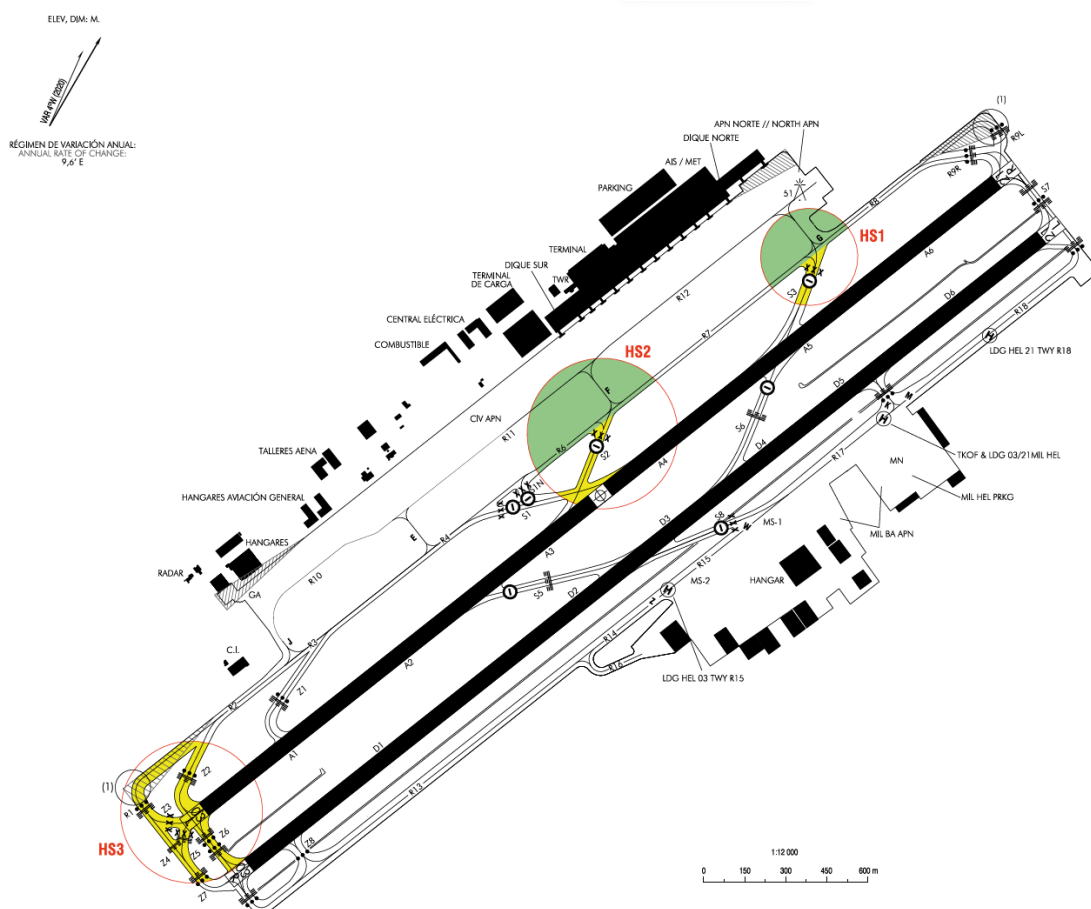
El incidente ocurrió en el aeropuerto de Gran Canaria (Las Palmas), cuando la aeronave EC-MSM entraba a la pista 03L por la calle Z2 y mientras el vehículo V1 se desplazaba desde el extremo norte de la pista hacia la cabecera por la que entraba la aeronave.

En el plano siguiente se pueden observar los accesos a la pista 03L/21R. Son de especial relevancia los accesos por el norte – calles R8 y R9R – y por el sur – calles R2 y Z2 – pues fueron las rutas que siguieron el vehículo V1 y la aeronave implicados, respectivamente.

Figura 3: plano del aeropuerto de GCLP

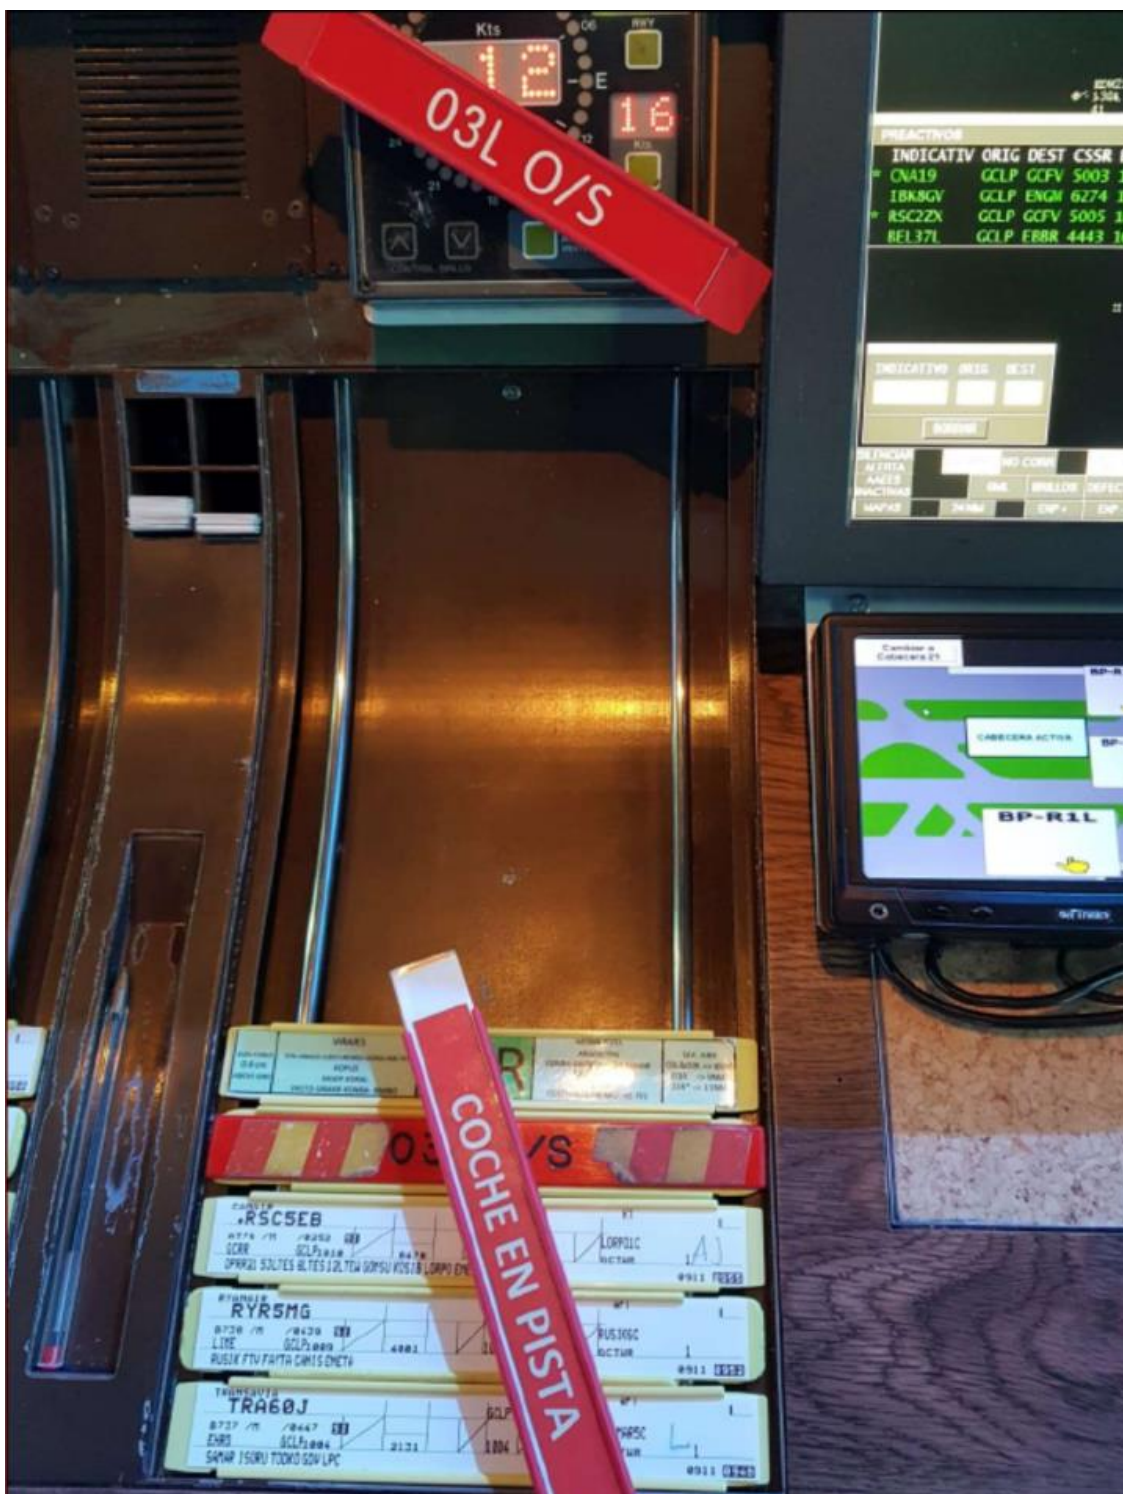
- Se colocará el portafichas rojo de la pista ocupada cruzado sobre la bahía. Si hubiera más de un obstáculo, se colocarán tantas fichas como obstáculos haya en pista, especificando de qué obstáculos se trata (ej.: halconero, bomberos, seguridad, mantenimiento, etc.).
- Se colocará el segundo portafichas rojo de la pista ocupada sobre el anemómetro correspondiente a la configuración operativa.

Por tanto, en caso de pista ocupada, la bahía y el anemómetro deben quedar de esta manera:

Figura 5: imagen real de la disposición de fichas en la bahía del puesto de control
