# Informe técnico

## IN-007/2022

Incidente ocurrido el día 31 de enero de 2022, cuando la aeronave ATR 72-212A, matrícula EC-MSM, entraba en la pista 03L del aeropuerto de Gran Canaria GCLP (Las Palmas, Canarias) estando la misma ocupada por un vehículo TOAM.

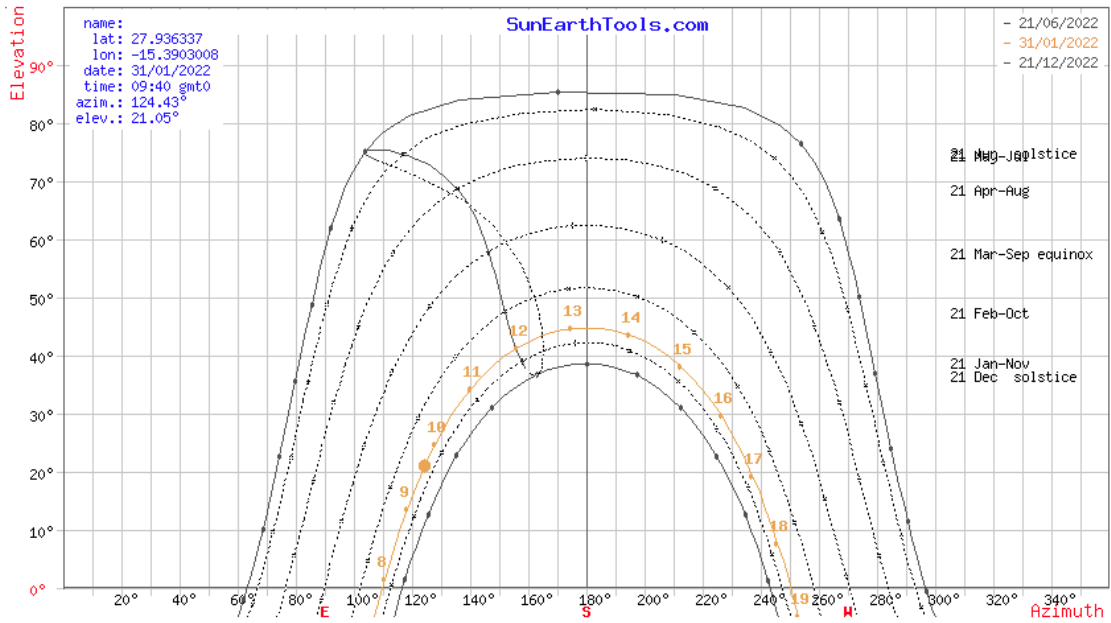
Figura 1: posición del Sol en el momento del incidente

La posición relativa aproximada del coche desde la torre era de unos 180° – es decir, al sur de la torre – y la posición relativa aproximada de la cabecera de la pista, donde se encontraba la aeronave, era de 185°, siendo la posición del Sol, como se puede ver en la figura siguiente, de unos 125°:

Al respecto, el controlador indicó que había calima y reverberación solar (resol).

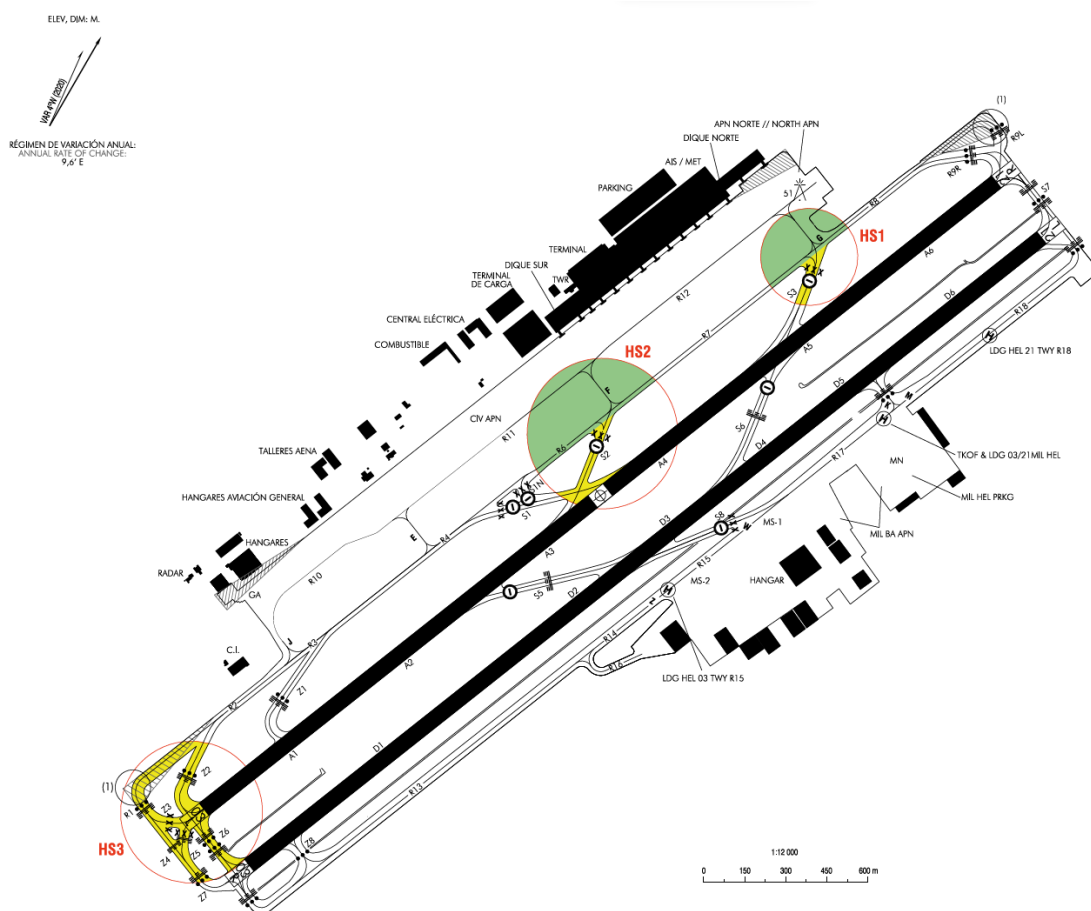
Figura 3: plano del aeropuerto de GCLP

El incidente ocurrió en el aeropuerto de Gran Canaria (Las Palmas), cuando la aeronave EC-MSM entraba a la pista 03L por la calle Z2 y mientras el vehículo V1 se desplazaba desde el extremo norte de la pista hacia la cabecera por la que entraba la aeronave.

En el plano siguiente se pueden observar los accesos a la pista 03L/21R. Son de especial relevancia los accesos por el norte – calles R8 y R9R – y por el sur – calles R2 y Z2 – pues fueron las rutas que siguieron el vehículo V1 y la aeronave implicados, respectivamente.

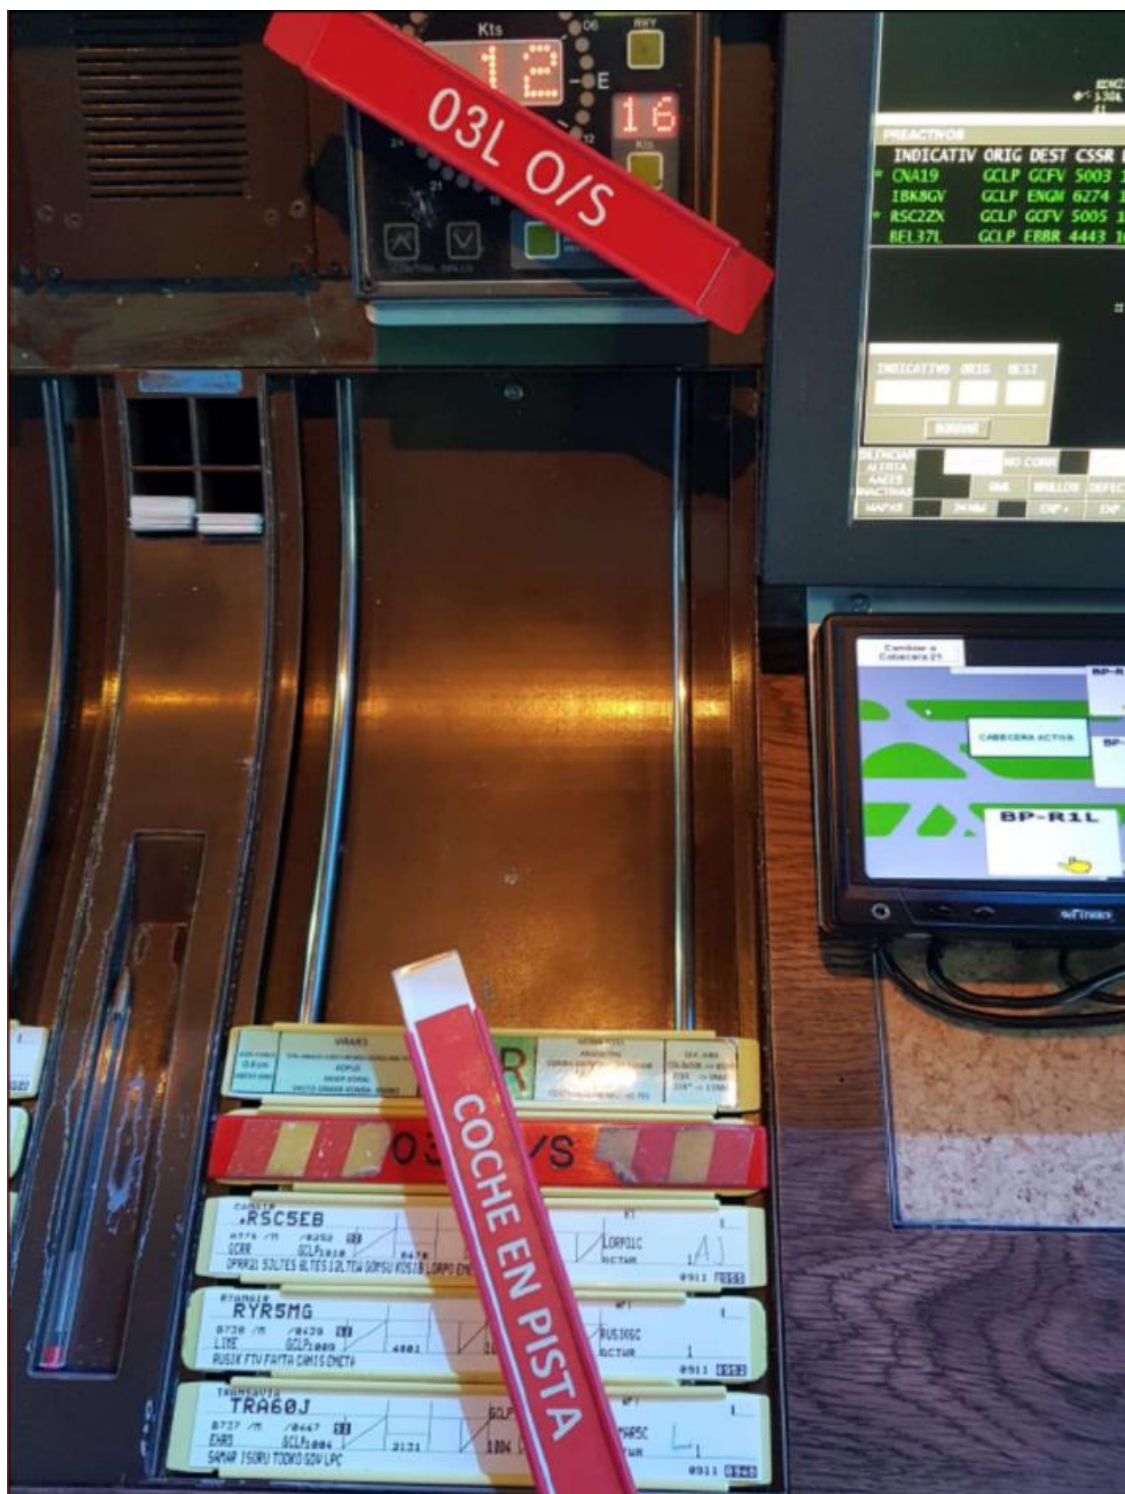
Figura 5: imagen real de la disposición de fichas en la bahía del puesto de control

- Se colocará el portafichas rojo de la pista ocupada cruzado sobre la bahía. Si hubiera más de un obstáculo, se colocarán tantas fichas como obstáculos haya en pista, especificando de qué obstáculos se trata (ej.: halconero, bomberos, seguridad, mantenimiento, etc.).
- Se colocará el segundo portafichas rojo de la pista ocupada sobre el anemómetro correspondiente a la configuración operativa.

Por tanto, en caso de pista ocupada, la bahía y el anemómetro deben quedar de esta manera:
