Informe técnico IN-008/2020

Incidente ocurrido el día 10
de febrero de 2020, a la aeronave
Tecnam P2006T, matrícula
LY-MEP, en el aeropuerto de
Castellón (España)

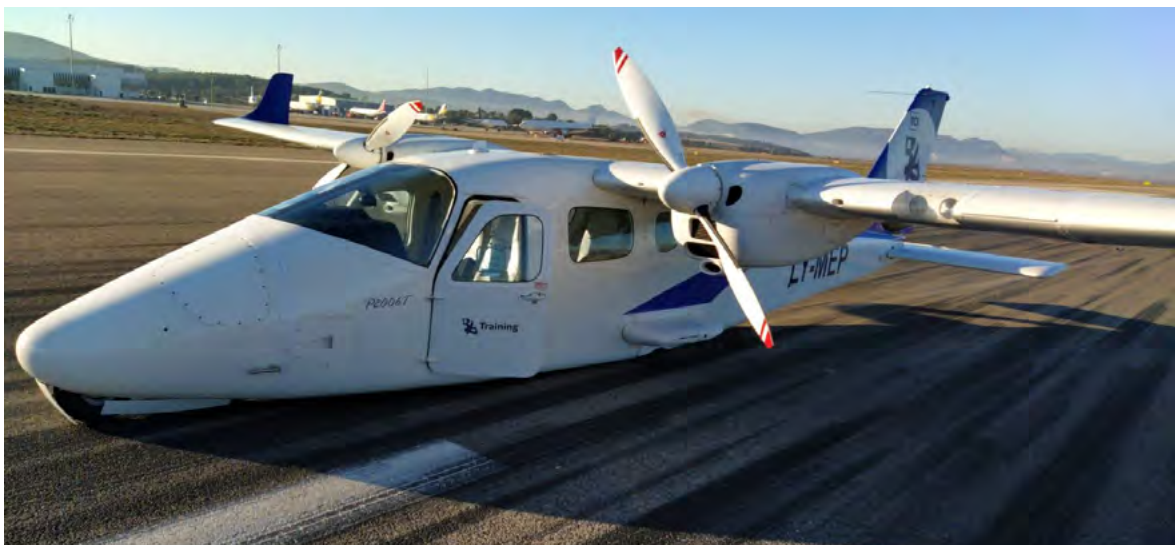
Fotografía 1: Aeronave en el lugar del incidente

Revisaron la situación de la aeronave, comprobando que el tren principal estaba completamente retraído y el tren de morro semiplegado.

Debajo de la rueda de morro observaron un charco de líquido hidráulico, que la rueda del tren principal izquierdo había rozado con la pista y que la parte inferior del fuselaje del avión estaba arañada, y las antenas allí ubicadas se habían desprendido.

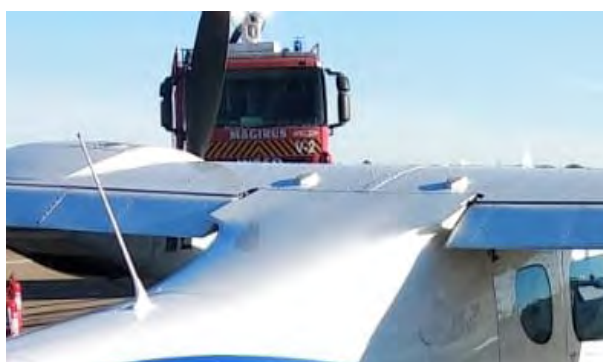
Fotografía 3: Posición de flaps tras el aterrizaje del incidente

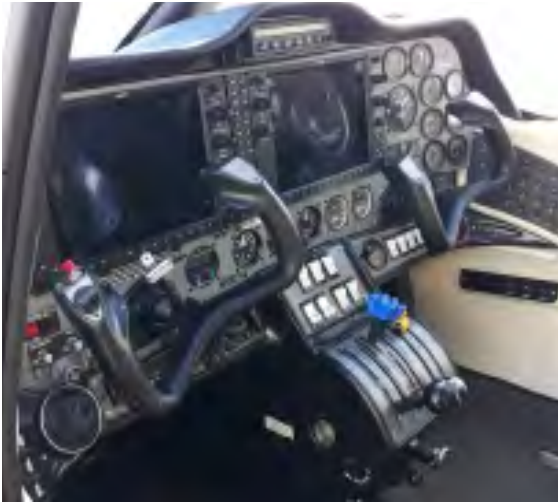
Fotografía 4: Panel de instrumentos tras el incidente

Tras la evacuación de la aeronave, la fotografía 4 tomada por el instructor, muestra las siguientes indicaciones de interés para la investigación:

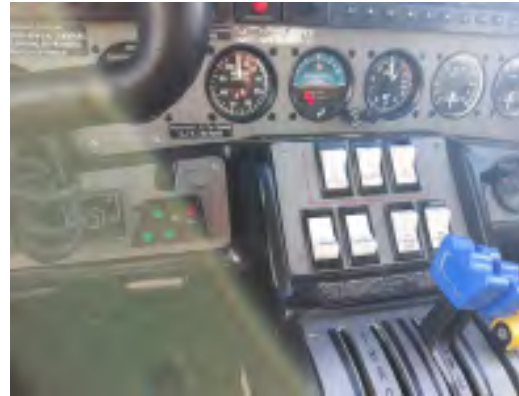
Fotografía 5: Posición de palanca selectora del tren de aterrizaje

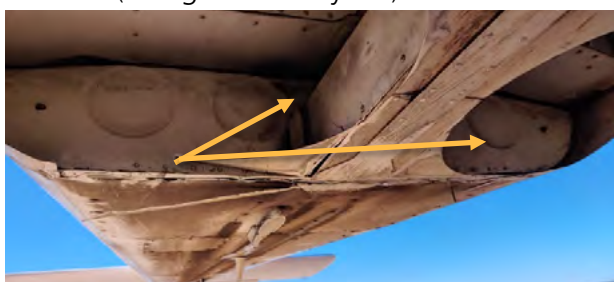
Fotografía 6: Zona del alojamiento del tren principal

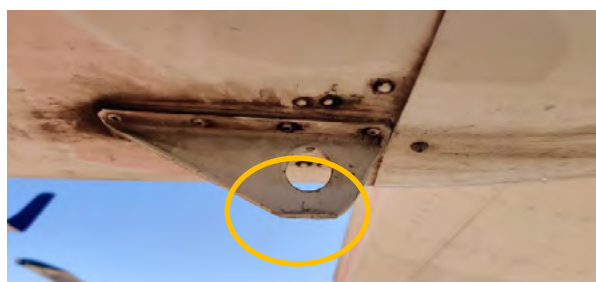
Fotografía 7: Amarre en parte inferior de la cola

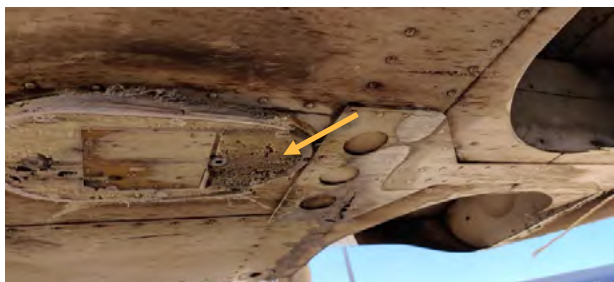
- Las antenas DME, ADF, *transponder* y la baliza marcadora ubicadas en la parte inferior del fuselaje del avión fueron desprendidas. Sus restos quedaron sobre la pista durante el rodaje de la aeronave (fotografías 9 y 10).
- Paños inferiores situados entre los pozos del tren principal del lado derecho e izquierdo, rozados.
- Desgaste horizontal del amarre de cola (fotografía 7).
- Pequeña rotura en la parte inferior del encastre del ala derecha al fuselaje (fotografía 12).
- Erosión y falta de pintura trasferida al asfalto de la pista, de ambos tapacubos de las dos ruedas del tren principal. El tapacubos de la rueda derecha presenta un desgaste desigual mientras que el de la rueda izquierda es homogéneo (fotografías 13 y 14).

Fotografía 8: Desprendimiento de baliza

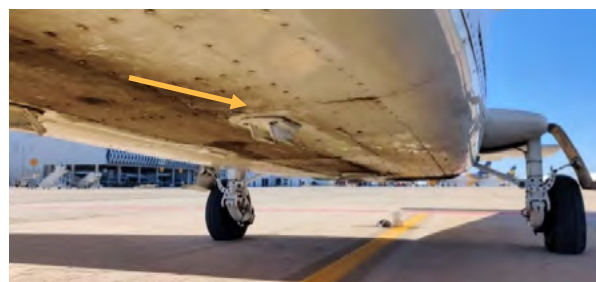
Fotografía 9: Desprendimiento de antenas

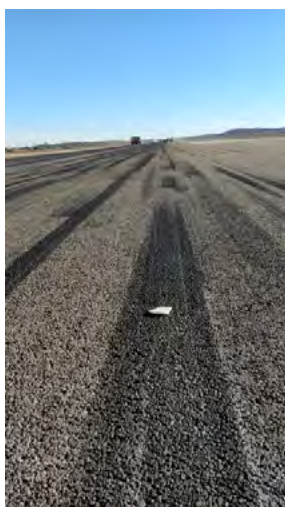
Fotografías 10: Restos de antenas en la pista

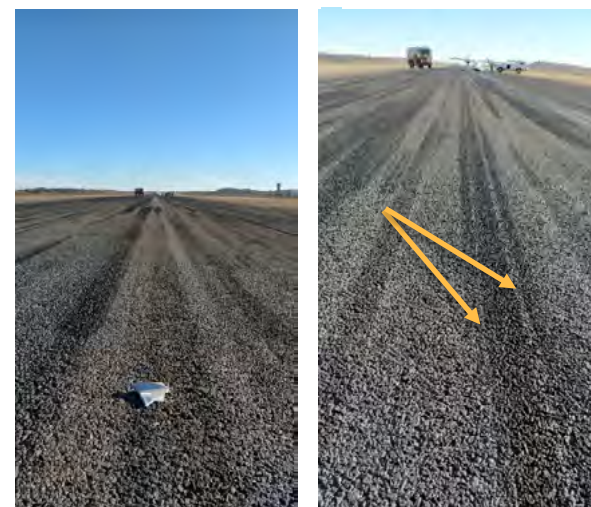
Fotografía 11: Restos de pintura en la pista

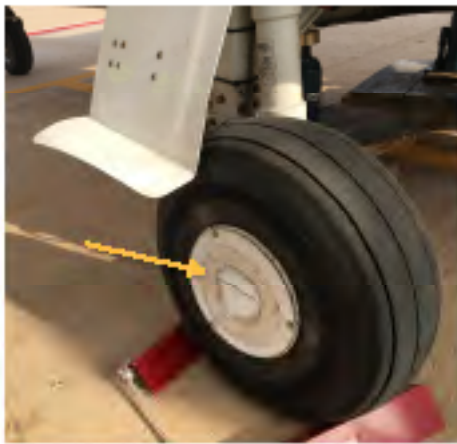
Fotografía 13: Rueda y tapacubos izquierda

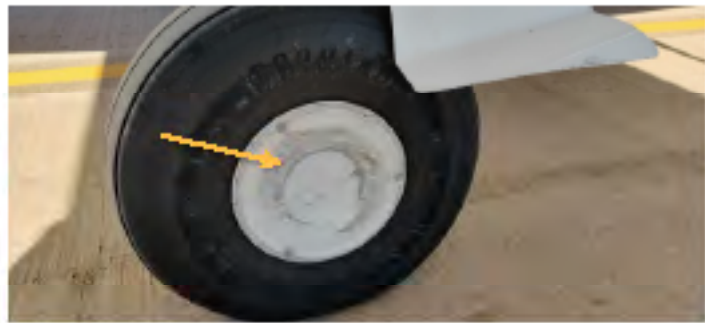
Fotografía 14: Rueda y tapacubos derecha

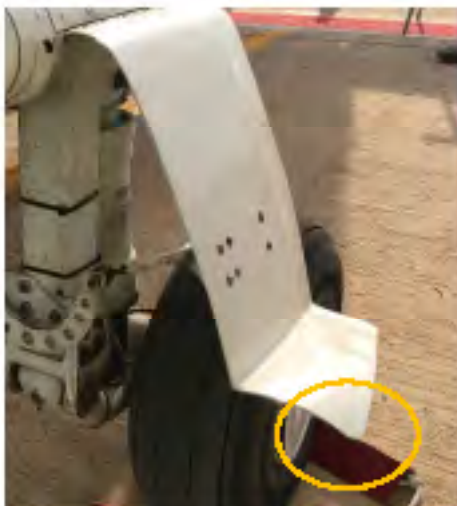
- Pequeñas deformaciones de las compuertas pertenecientes a los alojamientos laterales del tren principal (fotografías 15, 16 y 18).
- Deformación de la compuerta lateral izquierda del tren de morro (fotografía 17).

Fotografía 15: Deformación de compuerta lateral de pata izquierda

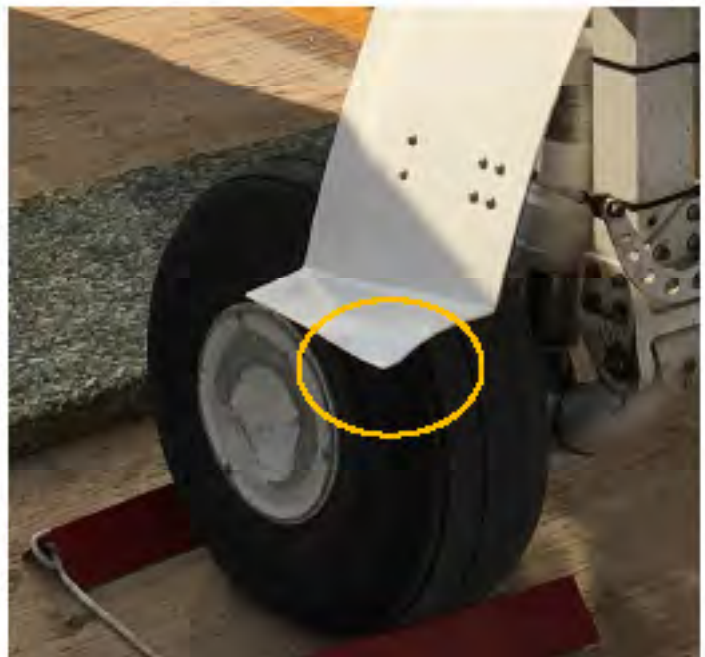
Fotografía 16: Deformación de compuerta lateral de pata derecha

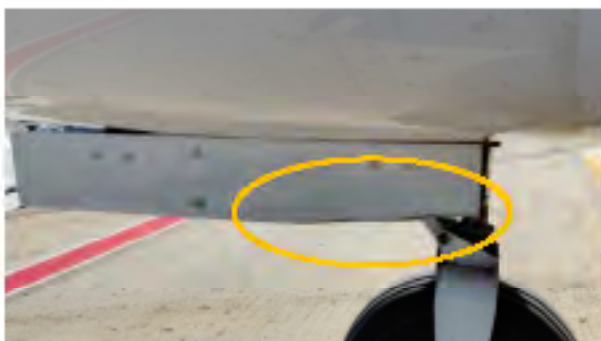
Fotografía 17: Deformación de compuerta de morro

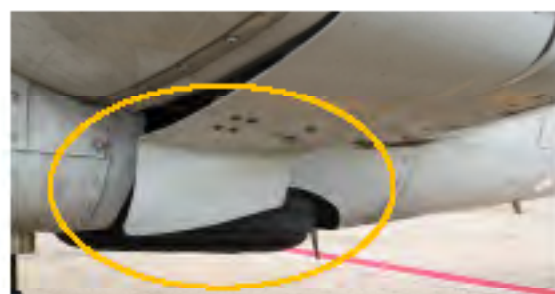
Fotografía 18: Cierre de compuerta lateral izquierda de tren principal con deformación

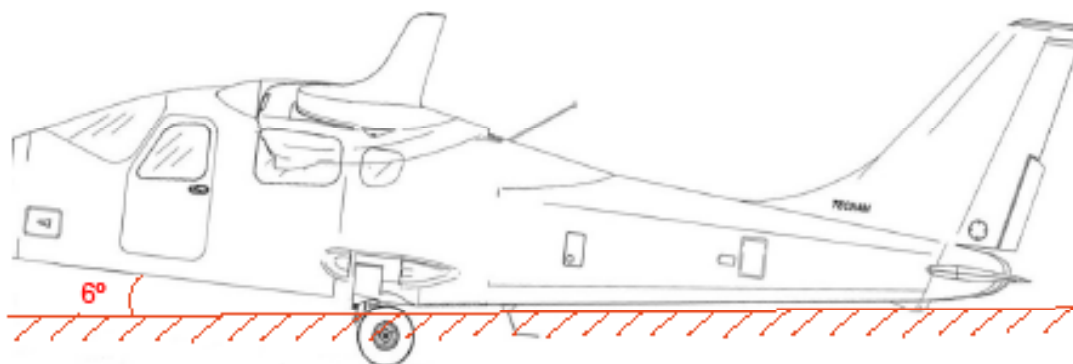
Figura 3. Posición de la aeronave al contactar con la pista

- El análisis de los daños de la aeronave muestra que se realizó un aterrizaje con el tren principal plegado y el de morro semiextendido.
- La investigación ha revelado que la aeronave hizo contacto con la pista en primer lugar con el amarre de cola, y con una actitud de unos 6° arrastró la parte inferior del fuselaje por la pista desprendiéndose las antenas y baliza alojadas en esa zona y erosionando la cubierta y los tapacubos de las ruedas del tren principal.

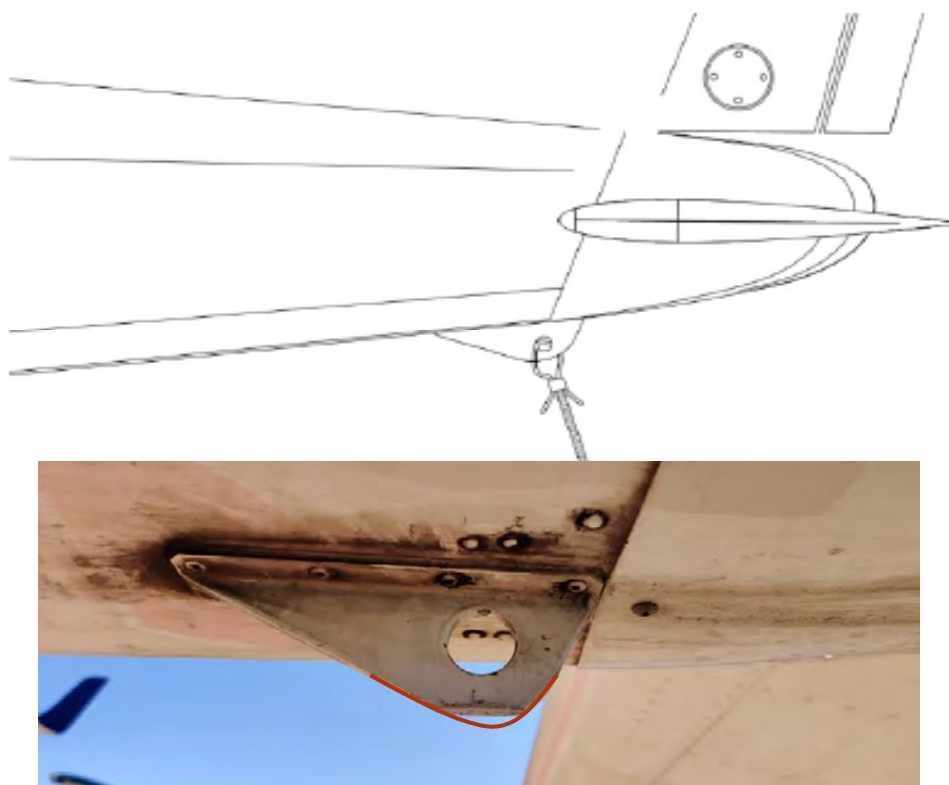
Fotografía 19. Anillo de amarre en la parte inferior del cono de cola

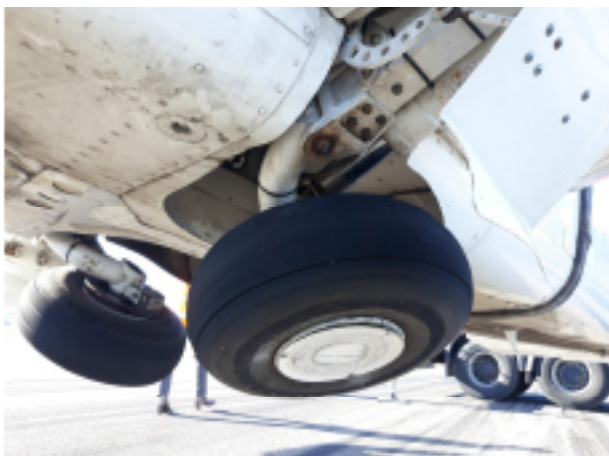
Fotografía 21. Tren de aterrizaje principal retraído de la aeronave del incidente
