# **INFORME TÉCNICO**

## **IN-008/2023**

**Incidente ocurrido a las aeronaves  
EUROCOPTER AS355N, matrícula EC-  
MZH, y DIAMOND DA40, matrícula EC-  
KYS, el 06 de mayo de 2023 en Olesa de  
Montserrat (Barcelona)**

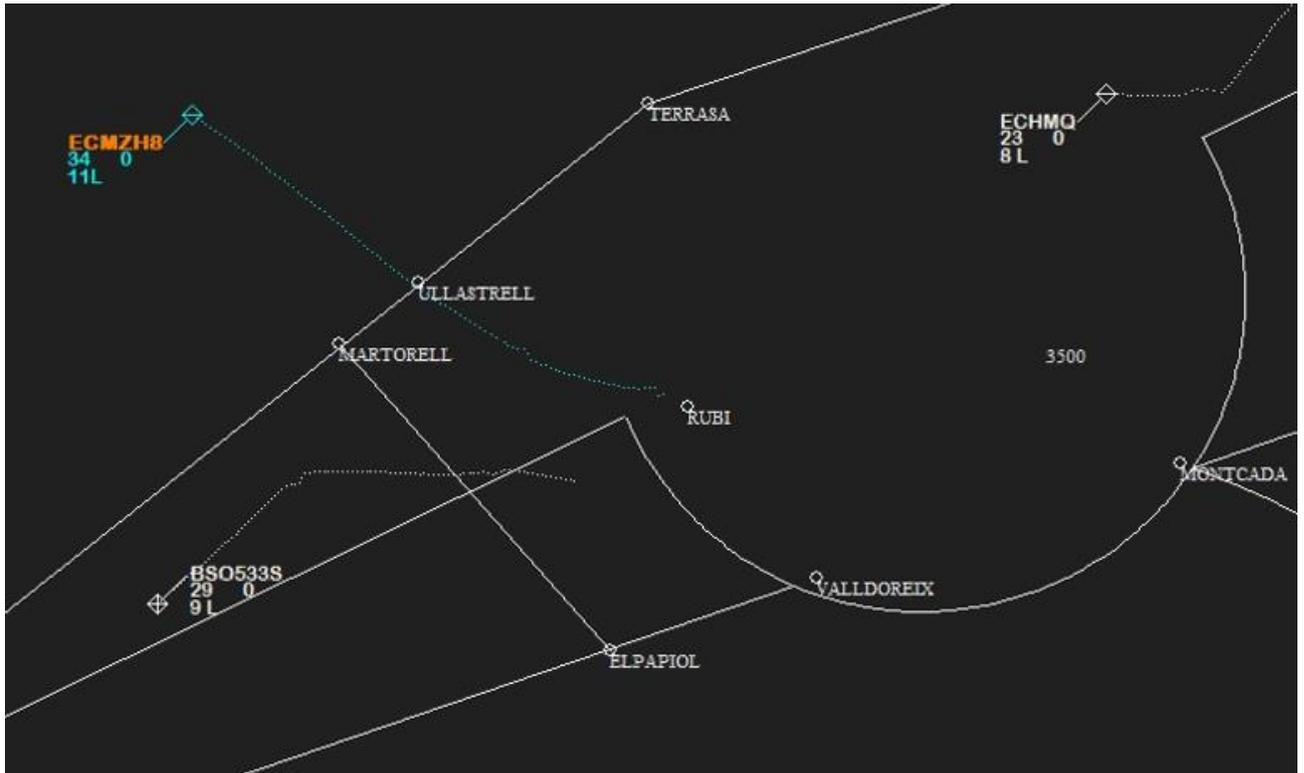
Figura 1: Posición de la aeronave EC-MZH a las 13:40:38 h

En la Figura 1 la traza radar muestra la aeronave EC-MZH (con distintivo ECMZH8) a las 13:40:38 h, volando en rumbo NW y manteniendo 3400 ft a una velocidad de 110 kt (GS).

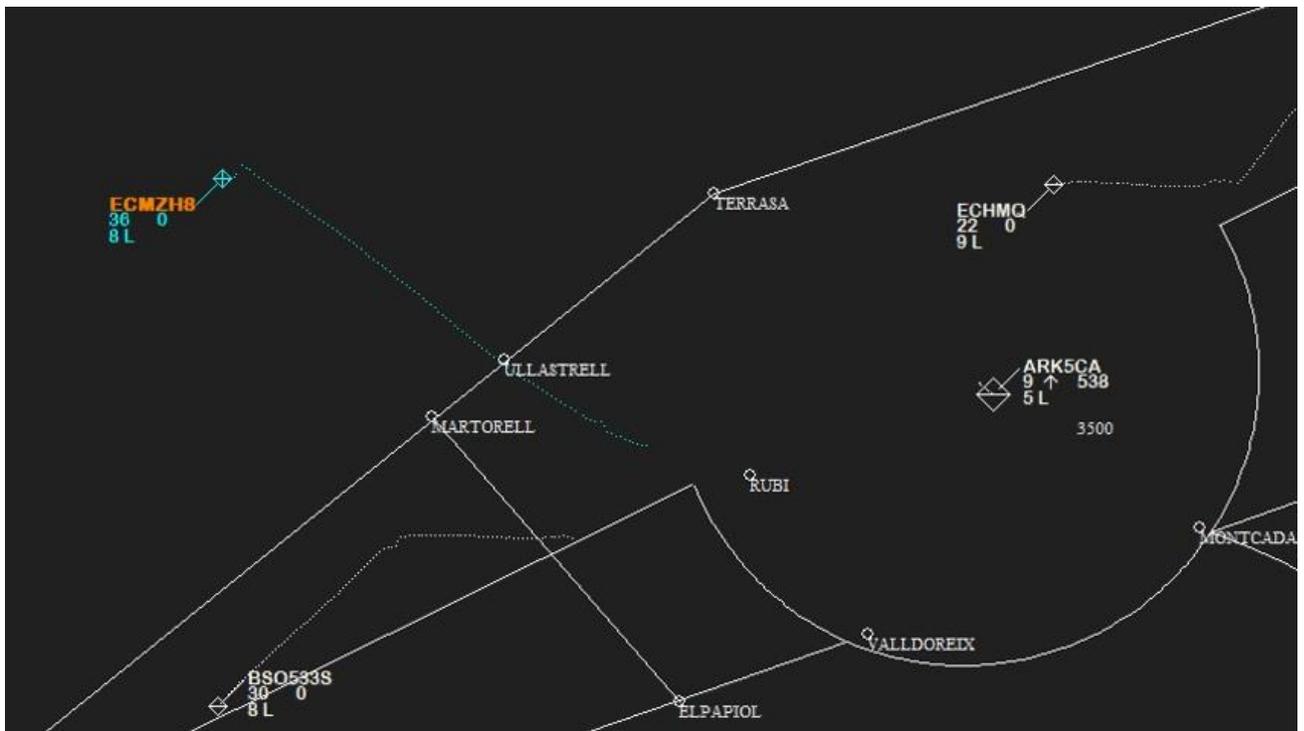
Figura 2. Posición aeronave EC-MZH a las 13:41:21 h

A las 13:41:21 h la aeronave vuela en rumbo NW manteniendo 3600 ft de altitud con una velocidad de 80 kt (GS). En ese instante se observa cómo hace un viraje a la izquierda, como se observa en la Figura 2.

Las imágenes radar aportadas indican que a las 13:41 h el piloto de la aeronave EC-MZH realizó un viraje de 90° a la izquierda y un descenso, tomando instantes después de nuevo rumbo noroeste, siendo esta la maniobra realizada al detectar a la segunda aeronave aproximándose, tal y como indica el piloto. El radar no muestra información de esta segunda aeronave.

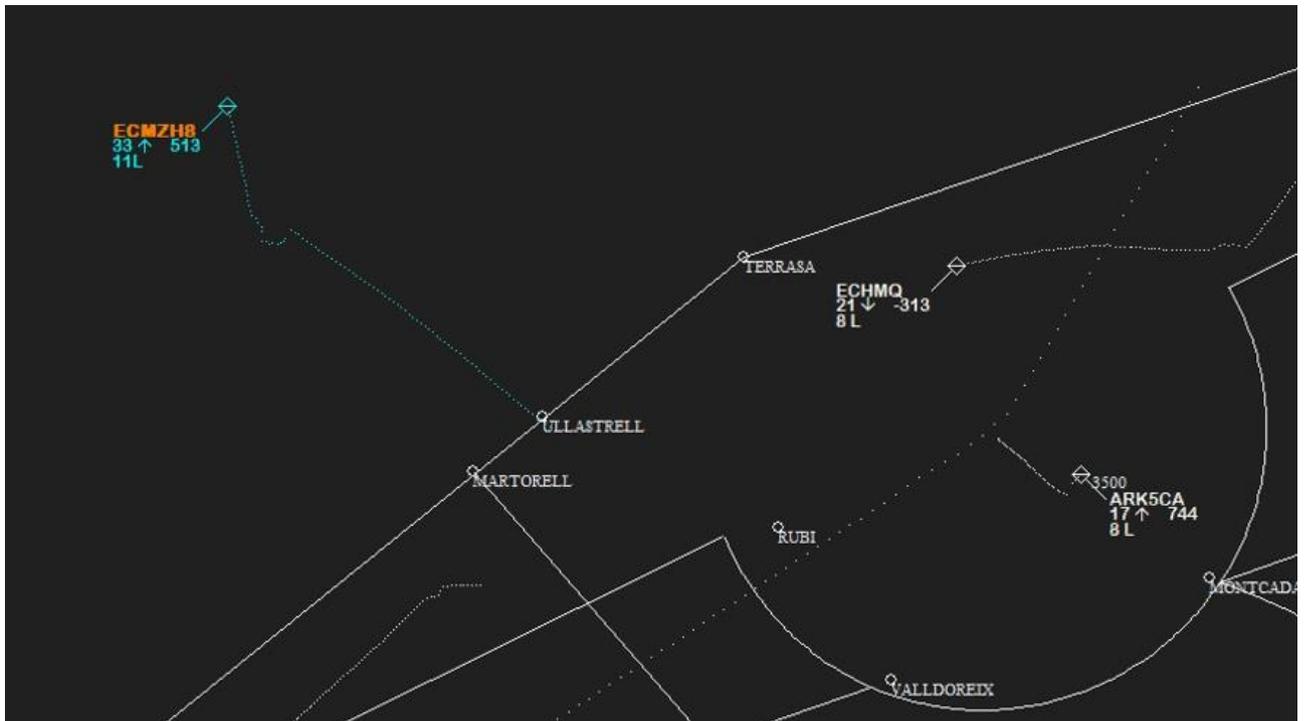
Figura 3. Posición aeronave EC-MZH a las 13:42:37 h

A las 13:42:37 h, EC-MZH8 vuela en rumbo NNW, en ascenso a través de 3300 ft de altitud y con velocidad de 110 kt (GS). Se observa el viraje completo que realizó previamente a la izquierda.
