Informe técnico IN-009/2021

Incidente ocurrido el día 19 de marzo de 2021, entre la aeronave TECNAM P2008 JC, matrícula EC-NKE, operada por Quality Fly S.A., y la aeronave de construcción por aficionado SPEED 2002, matrícula EC-XIE, en las proximidades de Santa Cruz del Retamar (Toledo, España)

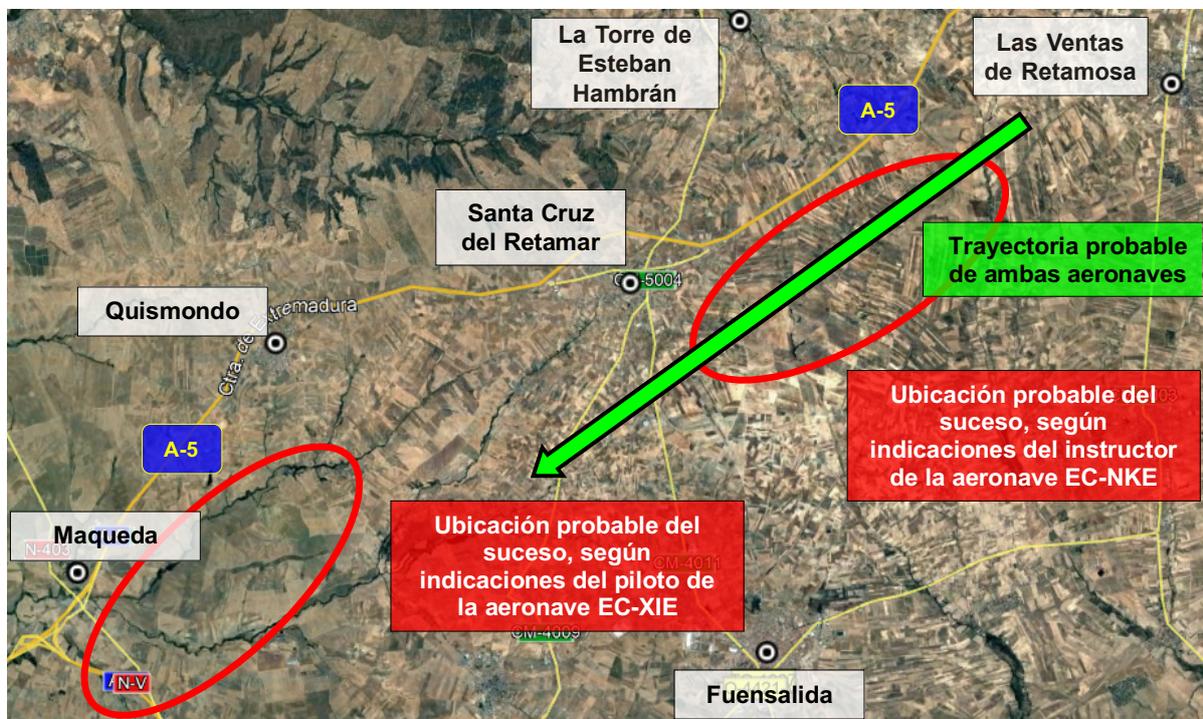
Según testimonio del instructor, pasada la localidad de Las Ventas de Retamosa (Toledo), cuando se encontraban en las proximidades de la población de Santa Cruz del Retamar, a 4500 ft y rumbo al VOR de Toledo (TLD), percibieron que una sombra muy grande les cubría por la izquierda, pudiendo identificar a una aeronave que estaba muy próxima a ellos y que volaba en su mismo sentido, de la cual pudieron apreciar su matrícula pintada en el lateral del fuselaje, EC-XIE, así como a una persona mirándoles mientras les rebasaba. Tras completar el rebase, la aeronave EC-XIE se situó delante de ellos y se cruzó a la derecha de su posición, en dirección a la población de Quismondo (Toledo), no volviéndola a ver posteriormente. Los dos ocupantes de la aeronave EC-NKE quedaron sorprendidos y el instructor al ver la aeronave maniobrar próxima a ellos cogió los mandos porque desconocía las intenciones del otro piloto, y por si les sacudía la estela turbulenta y/o tenían que realizar una maniobra evasiva.

Según testimonio del piloto de la aeronave EC-XIE, entre las 09:45 y las 09:55 horas, estando a la altura de Santa Cruz del Retamar, cuando se encontraba entre 3500 y 4000 ft, observó que tenía delante una aeronave de color blanco, tipo Cessna, de ala alta, viró a la izquierda alejándose unos 100 m. Mientras se acercaba efectuó una ligera bajada de morro para que, en el momento de pasar en paralelo de la otra aeronave, quedase posicionado a unos 100 ft por debajo de la otra aeronave, y con ello contar con un margen de seguridad mayor en el adelantamiento. Cuando la otra aeronave estaba a las dos de su posición aproximadamente, leyó en su timón de dirección que era una aeronave de Quality Fly S.A.. Al haber muchos tráficos al otro lado de la autovía A-5, consideró que la mejor manera de proceder era adelantar a la otra aeronave por su izquierda. Finalmente, la adelantó a la altura de la localidad de Maqueda (Toledo), y se dirigió hasta Cazalegas.

Figura 1. Ubicaciones probables de los eventos según las declaraciones de los pilotos de ambas aeronaves.

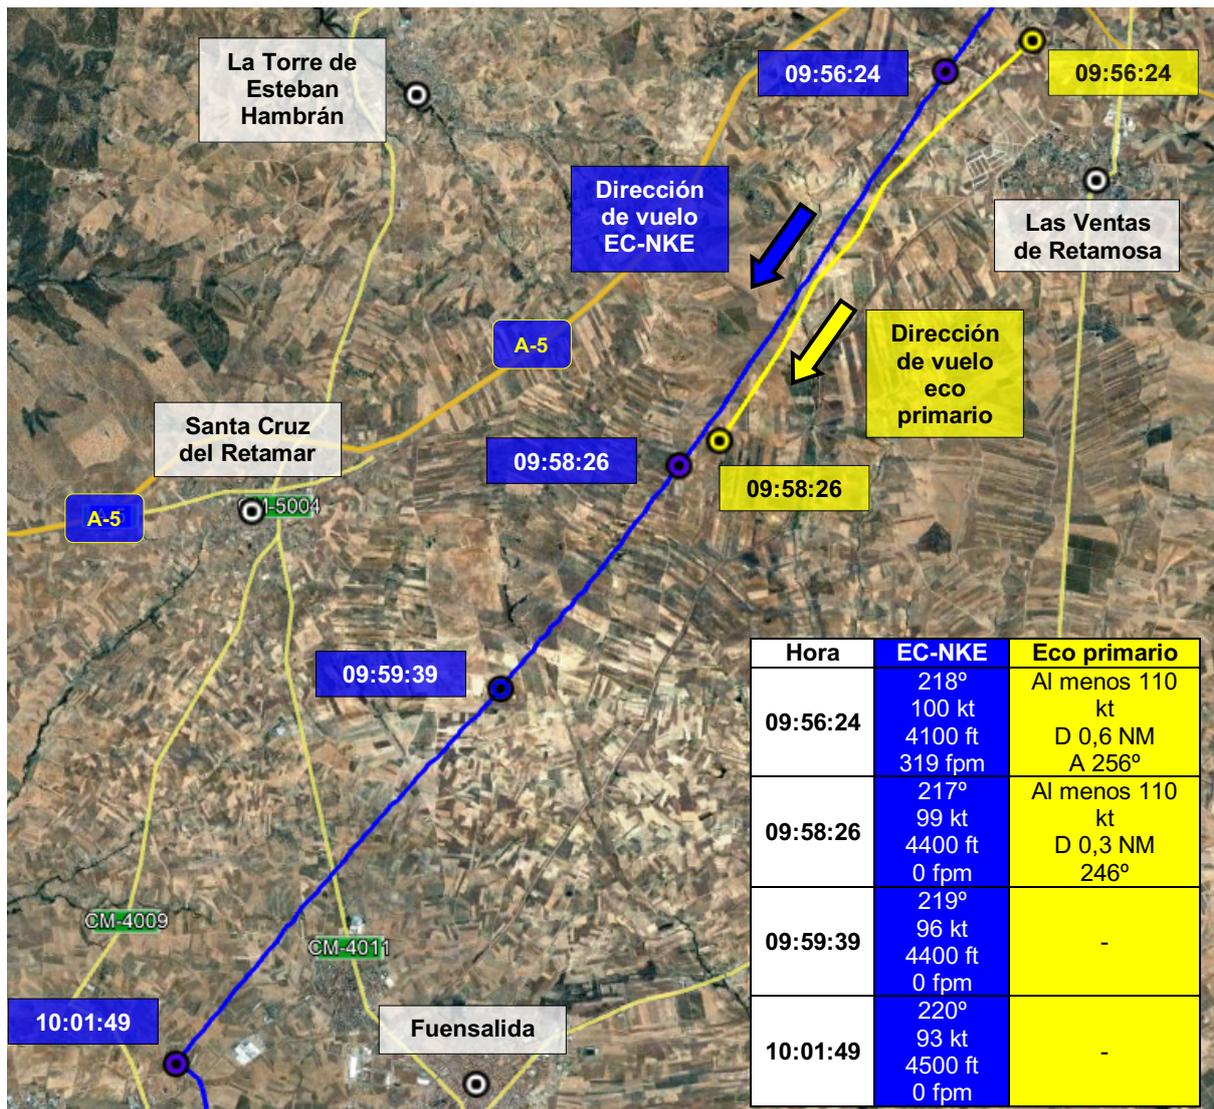
- Trayectoria de la aeronave EC-NKE según los datos del radar secundario (en azul).
- Trayectoria del eco de radar primario captado alrededor de la aeronave EC-NKE (en amarillo), estimada a partir de su posición relativa con respecto de dicha aeronave (distancia horizontal (D) y azimut respecto a la trayectoria de la aeronave EC-NKE (A)).
- Posición y datos de vuelo disponibles para ambas aeronaves en los instantes 09:56:24, 09:58:26, 09:59:39 y 10:01:49 (los dos últimos instantes solo constan para la aeronave EC-NKE).
- Ubicación de varias poblaciones cercanas y recorrido de la autovía A-5.

Figura 4. Trayectorias de las aeronaves en el área del suceso.

Si bien no se dispuso de datos del radar secundario relativos a la aeronave EC-XIE, que pudiesen proveer información sobre la posición de la misma, de acuerdo a las declaraciones de su piloto se identificó que el eco de radar primario que se mantuvo detrás y a la izquierda de la aeronave EC-NKE, entre las 09:56:24 y las 09:58:26, probablemente correspondió con la posición de la aeronave EC-XIE.

No obstante, a partir de la información disponible no se pudo determinar la separación horizontal ni la separación vertical mínimas que pudieron existir entre ambas aeronaves en los instantes en los que ocurrió el evento. Por otra parte, a partir de los detalles aportados por el piloto de una de las aeronaves involucradas, se considera probable que la distancia entre aeronaves durante el evento fue lo suficientemente escasa como para comprometer la seguridad de las operaciones.
