Informe técnico

IN-009/2023

Incidente ocurrido el día 30 de mayo de 2023 a la aeronave Reims Aviation SA, F172H, matrícula EC-CXP, en la aproximación al aeródromo de Robledillo de Mohernando (Guadalajara, España)

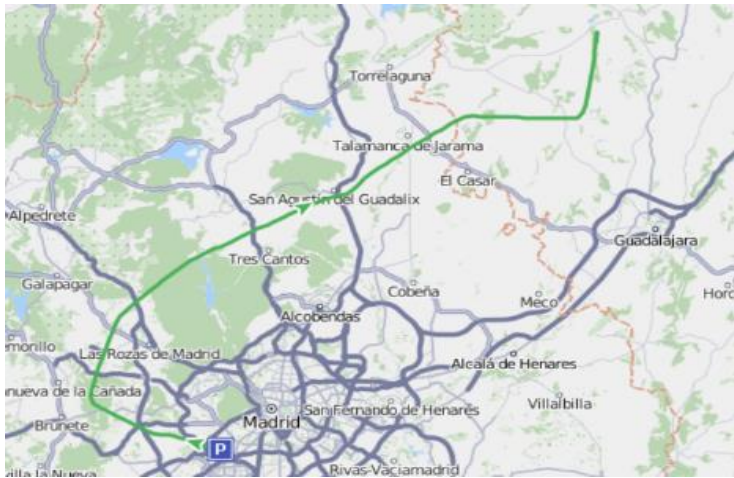
Ilustración 2: Trayectoria horizontal de la aeronave

En las figuras siguientes, en la izquierda, en color verde, se muestra la trayectoria horizontal de la aeronave desde que despegó hasta que aterrizó y en la derecha, en color rojo, se detalla el circuito de tránsito de aeródromo que realizó la aeronave en Robledillo de Mohernando. Como se observa, la aeronave se incorporó al circuito de tránsito de aeródromo por el punto NE. Con una circunferencia en amarillo se ha señalado la posición del VOR/DME RBO, el cual está a 1 NM aproximadamente del umbral de la pista. Según el testimonio del piloto, el impacto con el buitre se produjo cuando la aeronave se encontraba en el tramo final del circuito de tránsito de aeródromo, sobrevolando esta radioayuda.

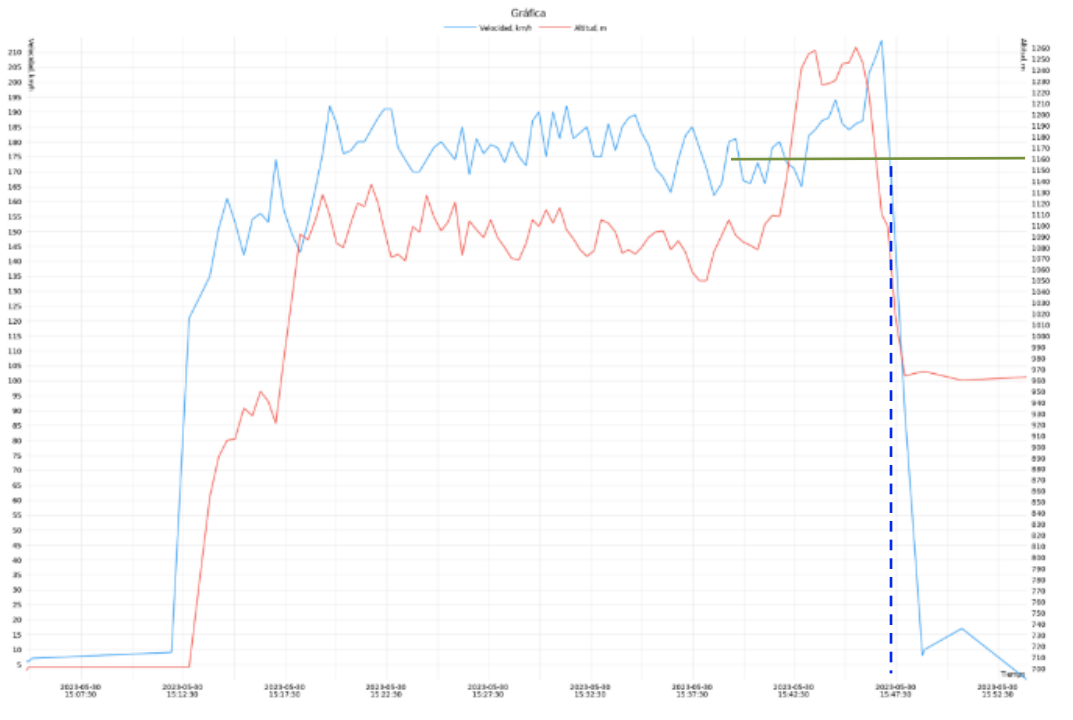
A continuación, se indica: en color azul la velocidad (en km/h) y en color rojo la altitud (en m) de la aeronave durante todo el vuelo. Se ha añadido en color verde una línea horizontal a la altitud del circuito de tránsito de aeródromo (que son 3797 ft o 1157 m). Además, dado que el impacto con el buitre se produjo cuando la aeronave se encontraba en el tramo final, sobrevolando el VOR/DME RBO, este debió suceder entre las 15:47:07 h y las 15:47:27 h. Por ello se ha añadido en color azul oscuro una línea vertical discontinua a las 15:47:30 h:

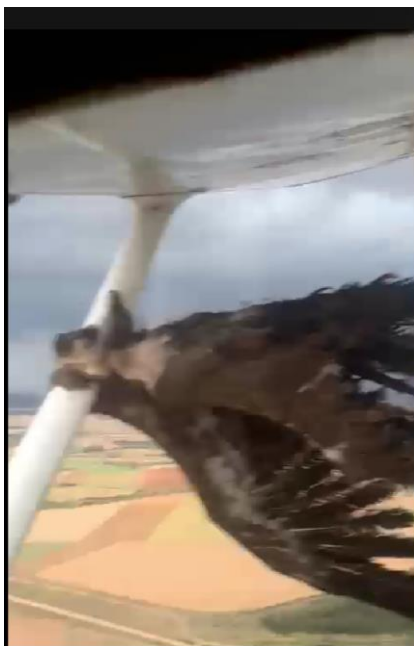
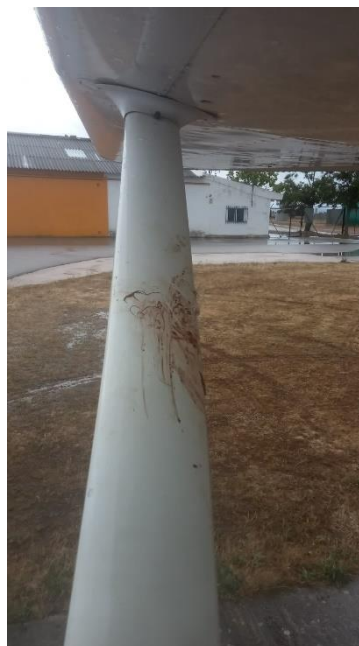
El impacto con el ave fue grabado por uno de los acompañantes del piloto. El ave golpeó contra la riostra del plano derecho de la aeronave sin dañarla ni descontrolarla: El piloto pudo aterrizar en el aeródromo de destino sin más incidencias.

En las siguientes fotografías se muestra el instante del impacto del ave contra el avión y el estado de la riostra tras el golpe con el ave:
