Informe técnico IN-010/2017

Incidente ocurrido el día 27 de junio de 2017 a la aeronave AIRBUS 330-243, matrícula G-VYGL, operada por AirTanker Ltd en el aeropuerto de Tenerife Sur.

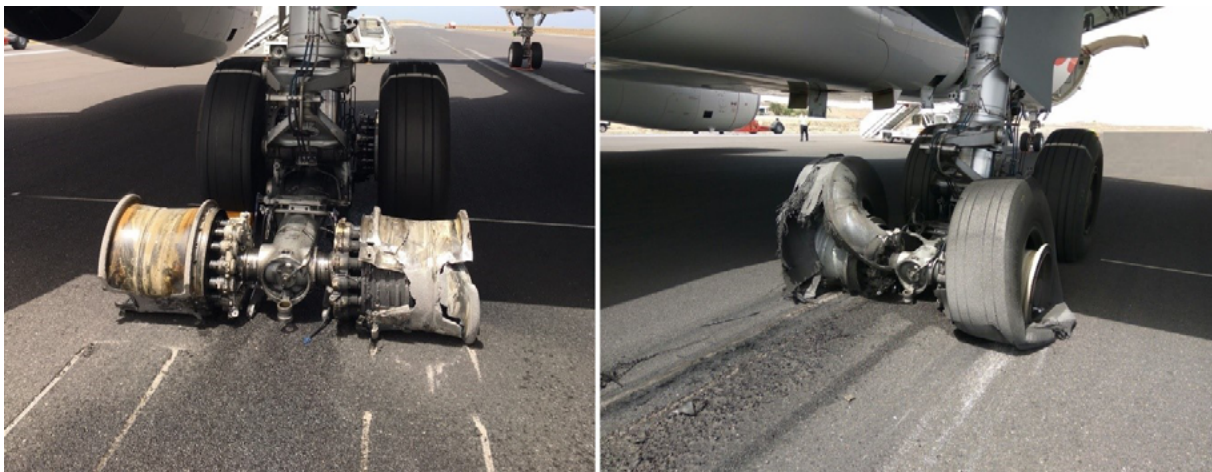
Figura 5. Estado del tren de aterrizaje principal tras el incidente

En la Figura 5 puede observarse el estado final de las ruedas 5 y 6 (izquierda), y 7 y 8 (derecha) posteriores del tren principal tras la detención de la aeronave.

Se comprobó que las ruedas 5 y 6 se bloquearon tras el aterrizaje, y en algún momento posterior volvieron a rotar, ya que presentaban daños y marcas en toda la longitud de ambas llantas. Se observaron asimismo líneas hidráulicas rotas. En la Figura 6 pueden observarse las llantas correspondientes a las ruedas 5 y 6.

Los daños en el tren de aterrizaje eran importantes, con las ruedas 5, 6, 7 y 8 dañadas y los neumáticos reventados. Había también daños en las barras de torsión, daños superficiales en el carenado del flap interior izquierdo y un pequeño agujero en el flap interior. En pocos minutos llegó soporte de ingeniería.

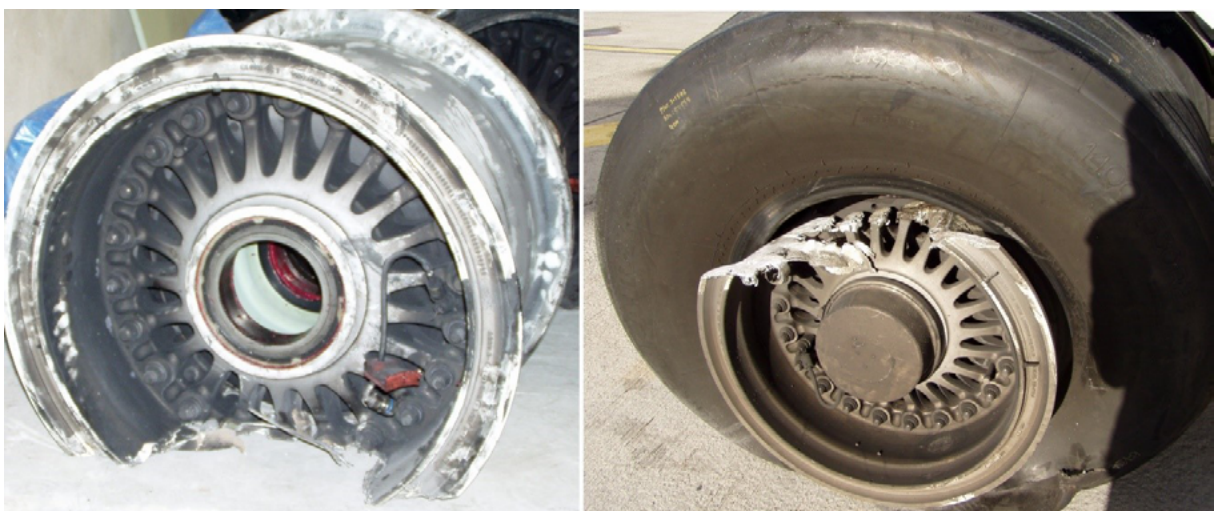
Figura 7. Llantas de ruedas 7 y 8

Se observó asimismo que las ruedas 7 y 8 se bloquearon igualmente, pero tras esto no rotaron en ningún momento posterior, ya que presentaban desgaste y roturas por rozamiento solo en una parte, mientras que el resto de cada una de las dos llantas se encontraba intacto. Dichas ruedas todavía conservaban los neumáticos reventados al detenerse la aeronave. En la Figura 7 puede observarse el estado de las llantas correspondientes a las ruedas 7 y 8.

Las ruedas 7 y 8, por su parte, permanecieron completamente bloqueadas durante todo el tiempo hasta la detección total de la aeronave. Puede verse en la Figura 7 como solo se produjeron daños en una parte del perímetro de las llantas correspondientes.

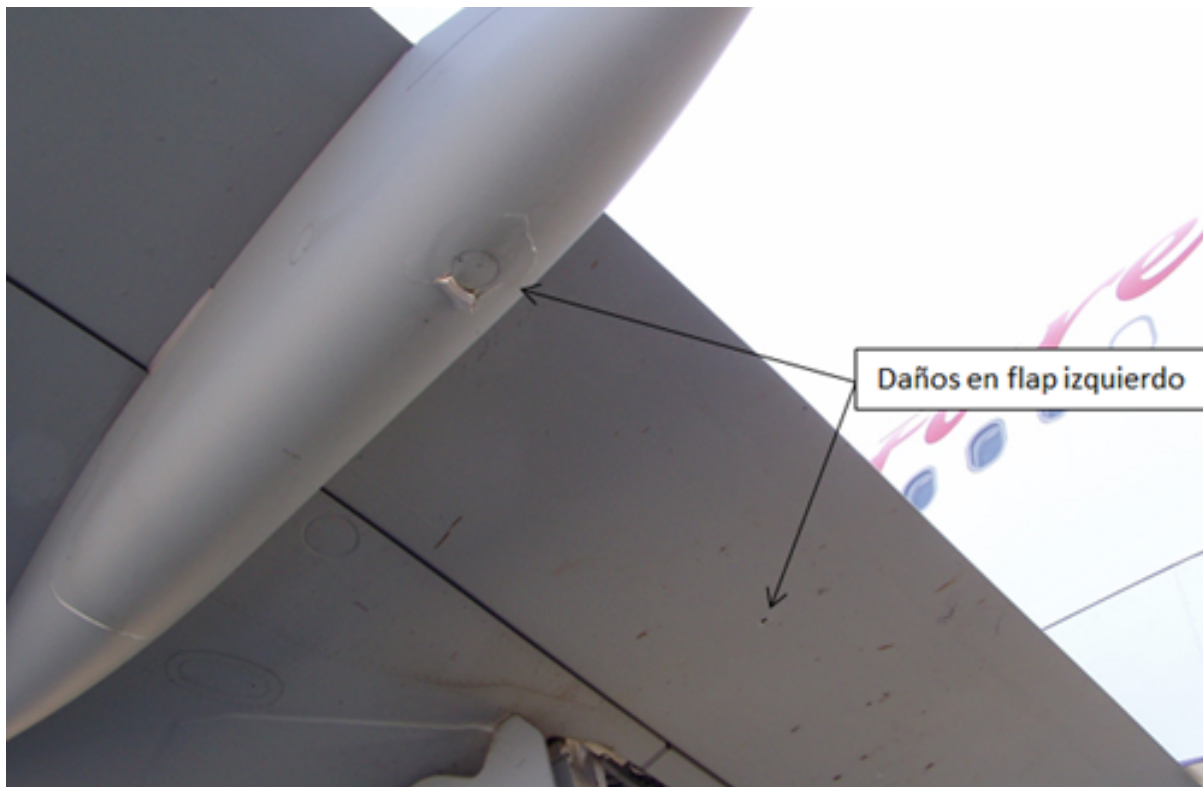
Figura 8. Daños en flap y carenado

Se observaron daños leves en el flap interior y en el carenado correspondiente del plano izquierdo.

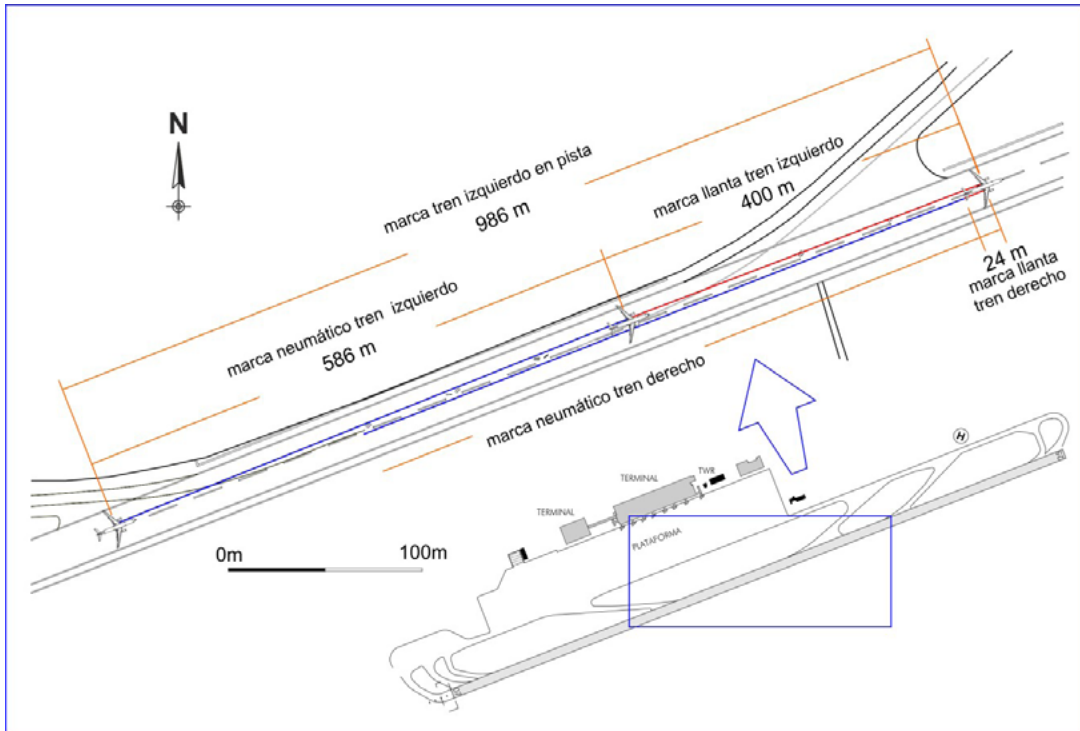
Figura 10. Croquis de señales en pista

La aeronave llevó a cabo la aproximación y aterrizaje por la pista 07. Se observaron sobre el pavimento señales producidas por las ruedas posteriores del tren de aterrizaje principal, compuestas por las huellas de los neumáticos así como las marcas producidas por las llantas. En la Figura 10 se indican las longitudes aproximadas de dichas señales.

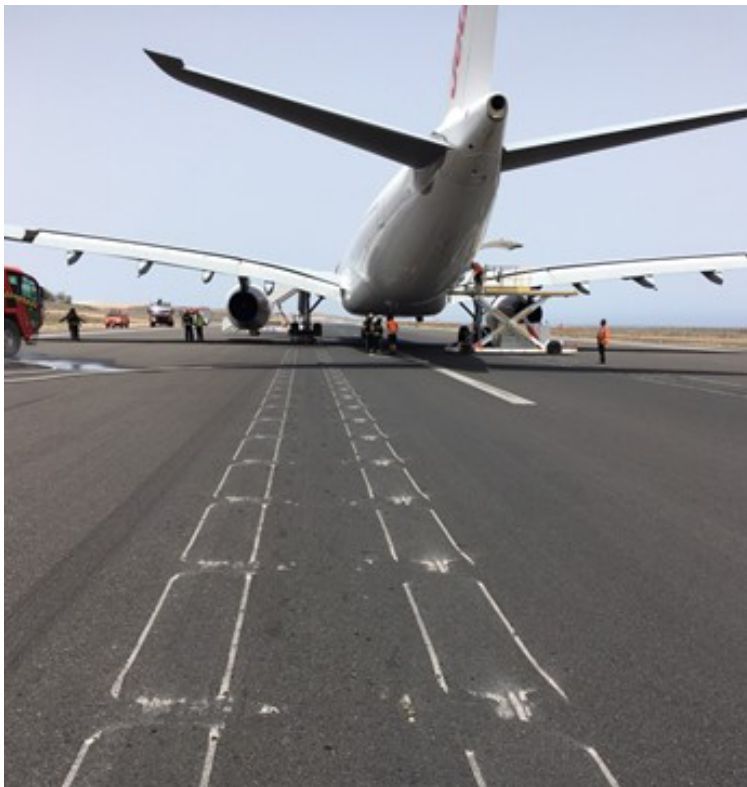
Figura 11. Marcas producidas en pavimento

En la fotografía adjunta se aprecian parte de las marcas producidas en la pista hasta la detención de la aeronave.
