# Informe técnico

## IN-013/2023

Incidente ocurrido el día 18 de mayo de 2023 entre las aeronaves Cessna 560XL, matrícula EC-KOL y operada por Gestair, y Piper PA28 161, matrícula CS-ECV, en el TMA de Madrid

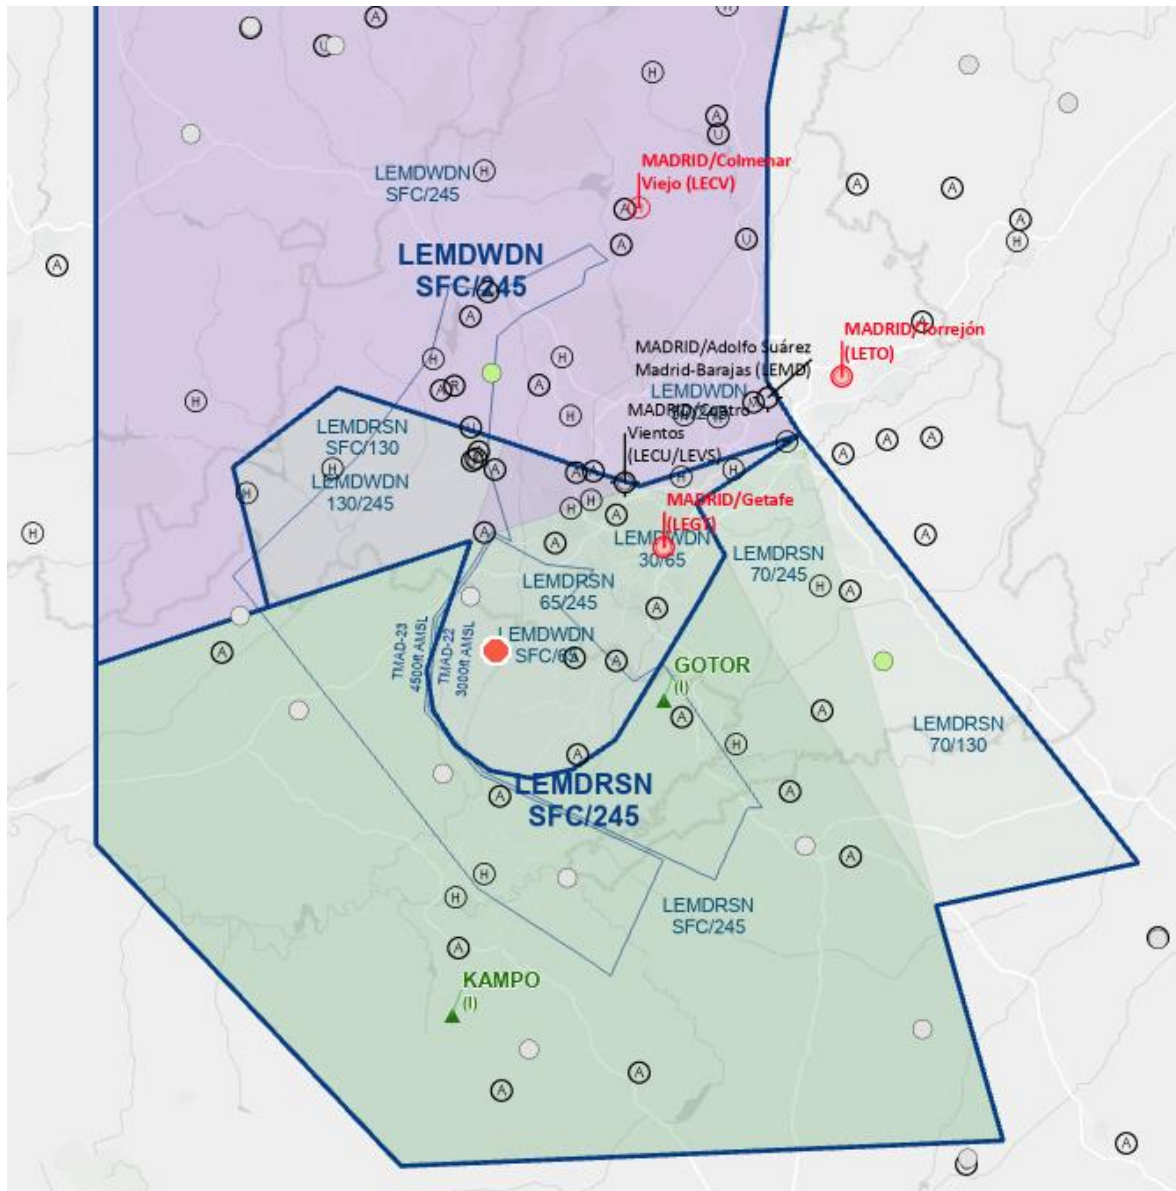
Se incluye una imagen de los sectores LECMWDN y LECMRSN involucrados en el suceso, la posición de los puntos GOTOR y KAMPO y con un hexágono rojo se ha marcado la posición de la aeronave Piper PA28 161, matrícula CS-ECV, cuando se produjo la mínima separación entre ambos tráficos. Como se observa en la imagen, en el momento del incidente la aeronave se encontraba en el espacio aéreo del sector TMAD-22 del TMA de Madrid:

La separación mínima entre ambas fue de 0,6 NM, en horizontal, y 200 ft, en vertical.

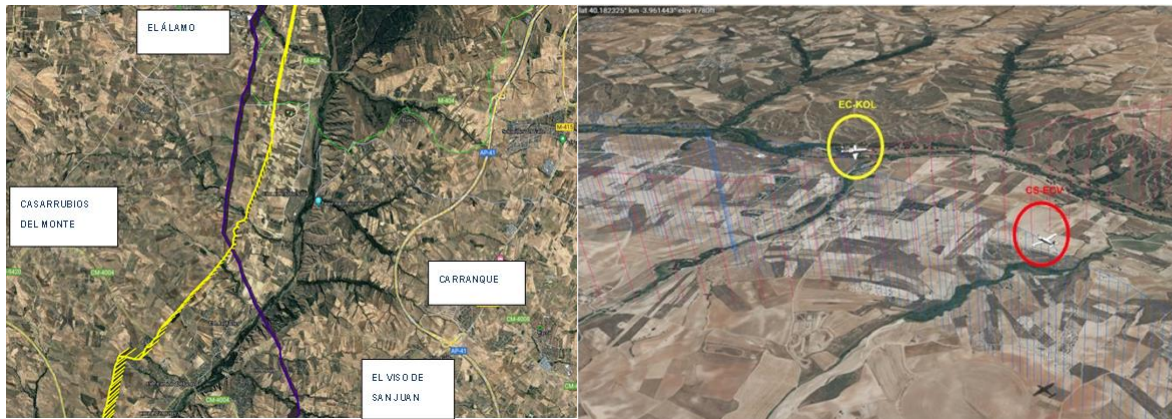
*Ilustración 1: Instante de mínima separación entre las aeronaves*

A continuación, en la imagen de la izquierda, se ha representado en color amarillo la traza en planta de la aeronave Piper PA28 161, matrícula CS-ECV, que regresaba al aeropuerto de Cuatro Vientos y en color violeta la de la aeronave Cessna 560XL, matrícula EC-KOL, que se dirigía al aeropuerto de Sevilla en el instante en el cual se produjo la separación mínima. Además, se han señalado las poblaciones más cercanas al lugar del incidente:

En la imagen de la derecha, se ha representado en color azul la traza en vertical de la aeronave Piper PA28 161, matrícula CS-ECV y en color rojo la de la aeronave Cessna 560XL, matrícula EC-KO en el instante del cruce:

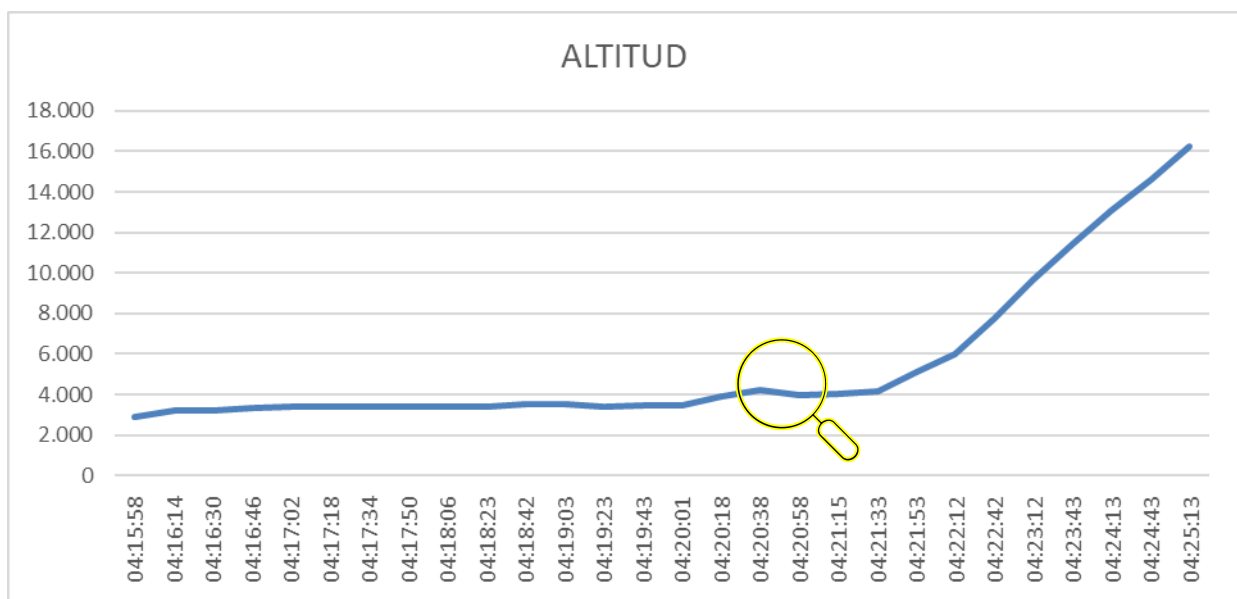
*Ilustración 2: Altitud (en pies) de la aeronave Cessna 560XL, matrícula EC-KOL*

También se detalla la maniobra evasiva que hubo de realizar la tripulación de la aeronave Cessna 560XL, matrícula EC-KOL haciendo uso de los datos grabados por el dispositivo GPS instalado en la aeronave. Se ha representado la altitud en pies frente al tiempo en hora local de la tarde. Se observa que la aeronave está ascendiendo hasta las 14:20:38 UTC (o 16:20:38 h local) y en el instante siguiente, a las 14:20:58 UTC, ha descendido 350 ft:

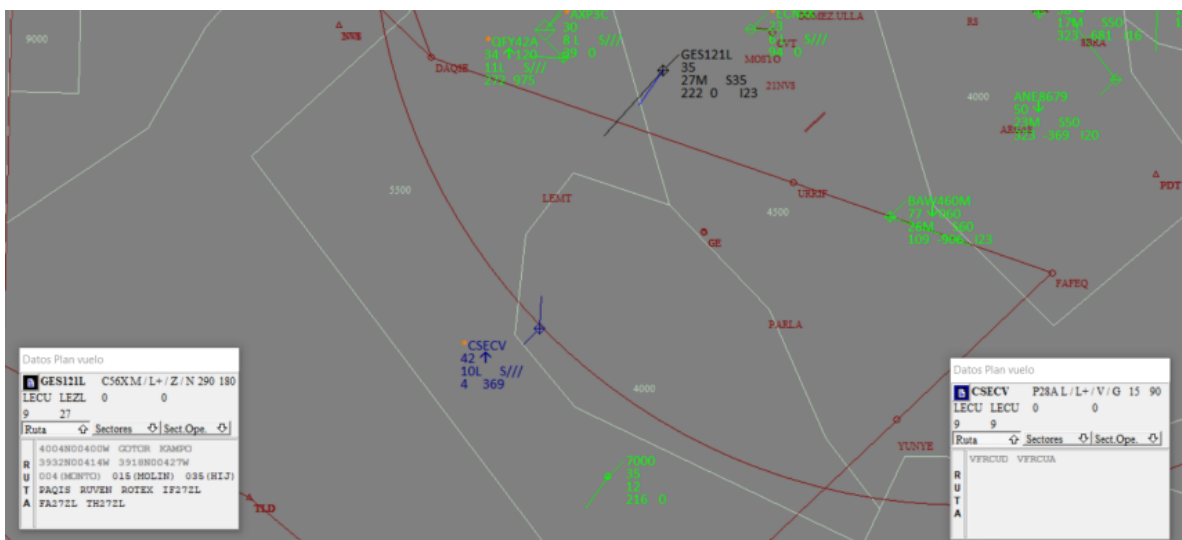
Ilustración 3: Posición de las aeronaves a las 14:18:25 UTC

A las 14:18:25 UTC, la aeronave Cessna 560XL, matrícula EC-KOL e indicativo de llamada GES121L, se encontraba a 3500 ft de altitud y la aeronave Piper PA28-161, con matrícula CS-ECV e indicativo de llamada CSECV, estaba a 4200 ft.

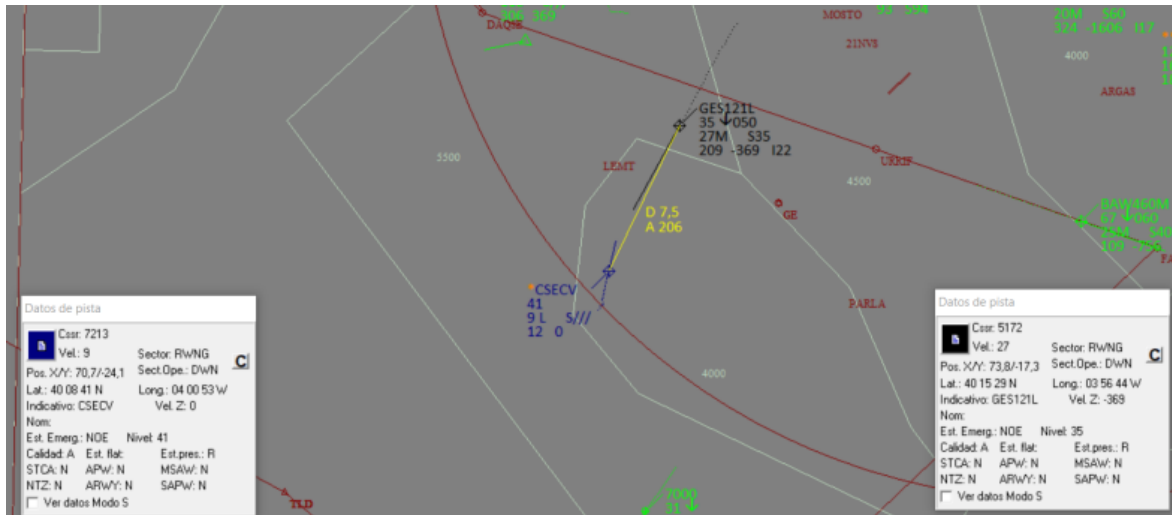
Ilustración 4: Posición de las aeronaves a las 14:19:36 UTC

A las 14:19:33 UTC, la tripulación de la aeronave con indicativo GES121L, que estaba en comunicación con el controlador aéreo del sector LECMWDN, había sido autorizada a ascender a 5000 ft de altitud. A las 14:19:36 UTC, la aeronave con indicativo GES121L seguía a 3500 ft de altitud y la aeronave con indicativo CSECV estaba a 4100 ft. La separación horizontal entre ambas era de 7,5 NM.

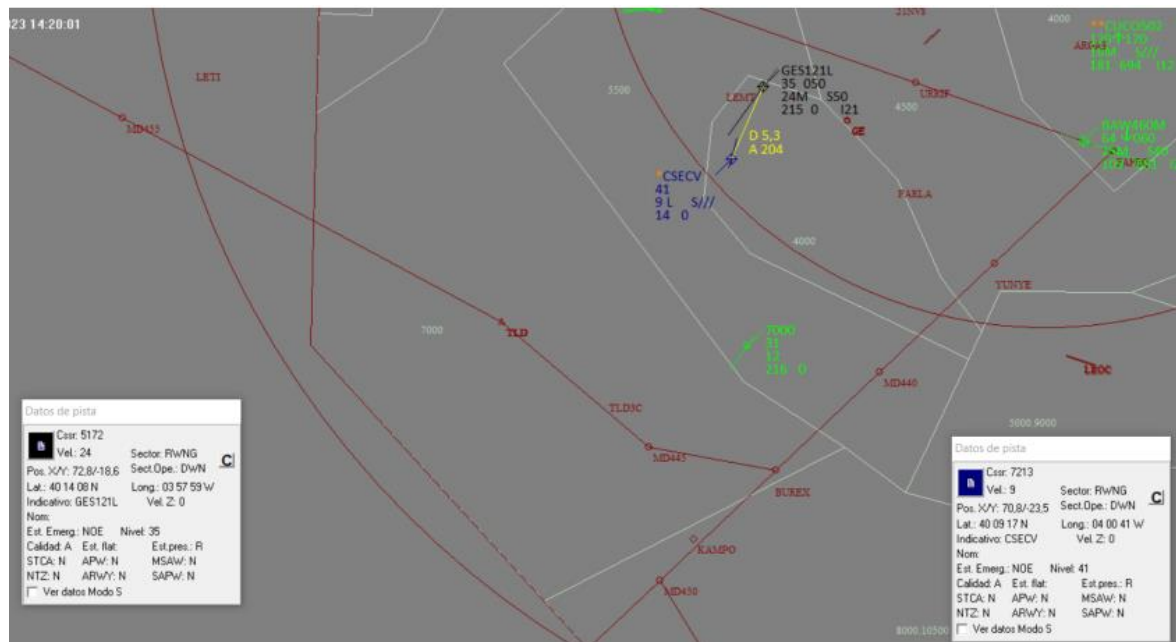
Ilustración 5: Posición de las aeronaves a las 14:20:01 UTC

A las 14:19:59 UTC, la tripulación de la aeronave con indicativo GES121L contactó con el controlador aéreo del sector LECMRSN y le comunicó que estaba ascendiendo a 5000 ft de altitud en curso a KAMPO. A las 14:20:01 UTC, se observa que las aeronaves seguían a la misma altitud. La separación horizontal entre ambas era de 5,3 NM.

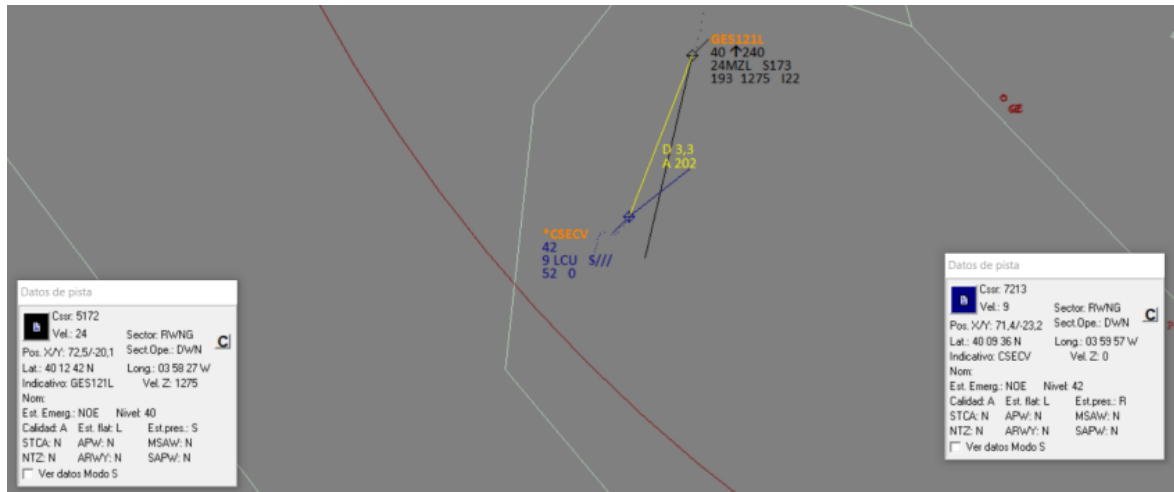
Ilustración 6: Posición de las aeronaves a las 14:20:24 UTC

A las 14:20:06 UTC, el controlador aéreo instruyó a la tripulación de la aeronave con indicativo GES121L a ascender al nivel de vuelo FL240. A las 14:20:15 UTC les saltó a los controladores aéreos la alarma PAC<sup>5</sup>. La separación horizontal entre las aeronaves se

había reducido a 4 NM. Inmediatamente después, a las 14:20:23 UTC, el controlador aéreo le informó a la tripulación de la aeronave con indicativo GES121L que tenía un tráfico de frente y que virase inmediatamente a rumbo 120<sup>06</sup>. Se muestra la posición de las aeronaves en este instante, la separación horizontal era de 3,3 NM:

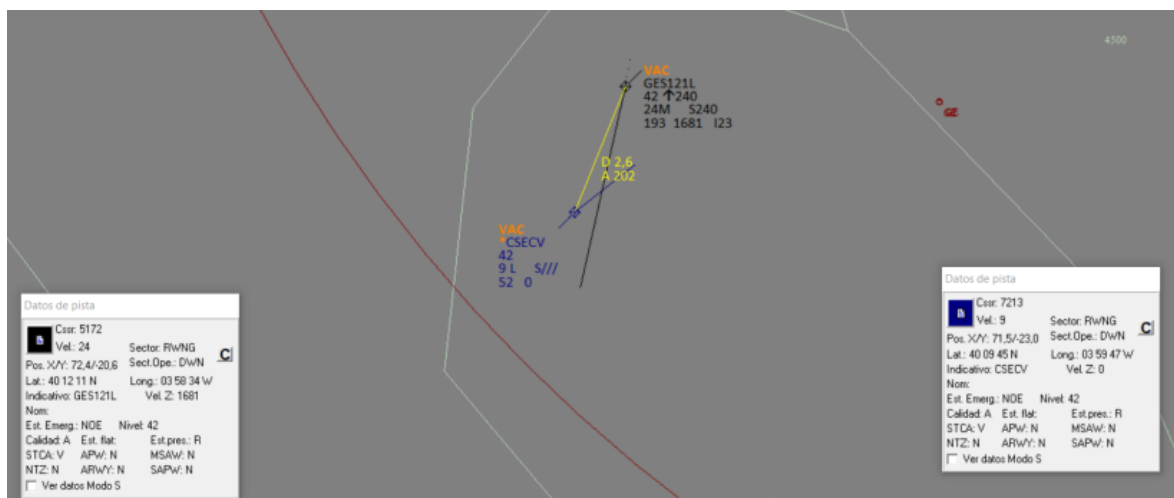
Ilustración 7: Posición de las aeronaves a las 14:20:30 UTC

Segundos después, a las 14:20:30 UTC, les saltó la alarma VAC a los controladores aéreos. La distancia horizontal entre las aeronaves era inferior a 3 NM.

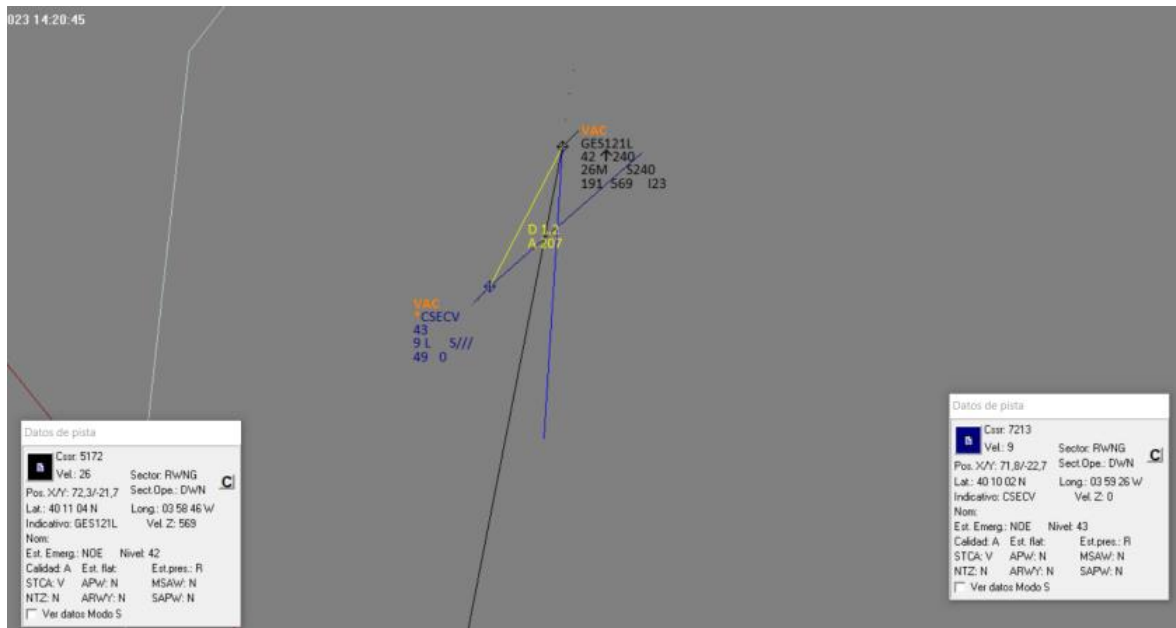
Ilustración 8: Posición de las aeronaves a las 14:20:45 UTC

A las 14:20:45 UTC se observa que la aeronave con indicativo GES121L comienza a virar:

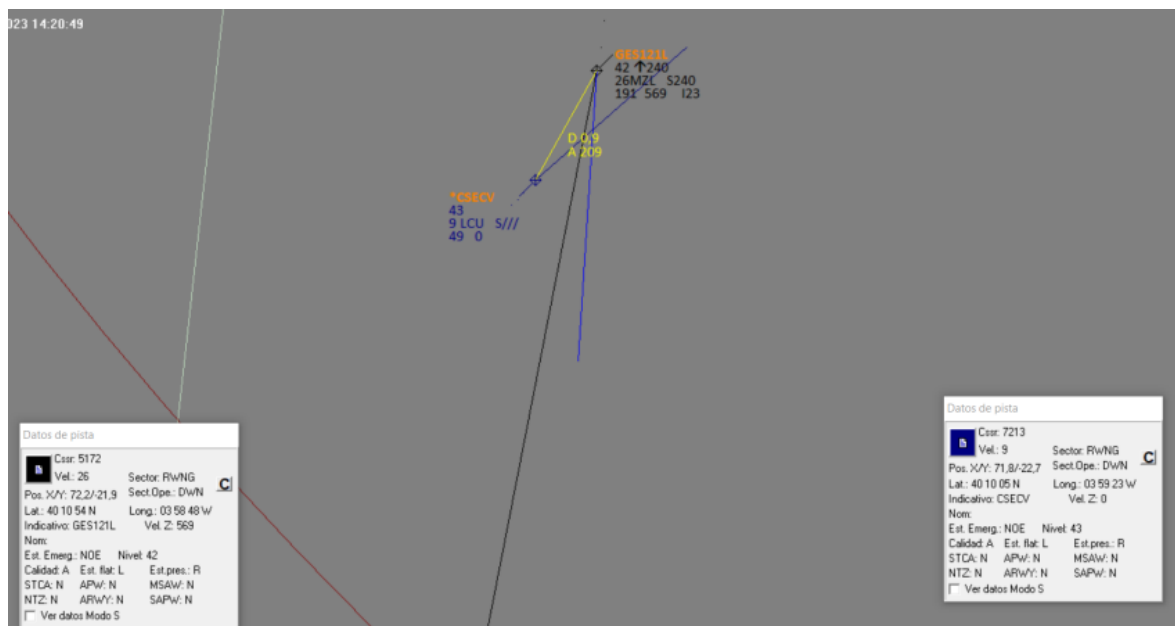
Ilustración 9: Posición de las aeronaves a las 14:20:49 UTC

A las 14:20:48 UTC, la aeronave con indicativo GES121L notificó a los controladores aéreos que había tenido una alarma TCAS RA.

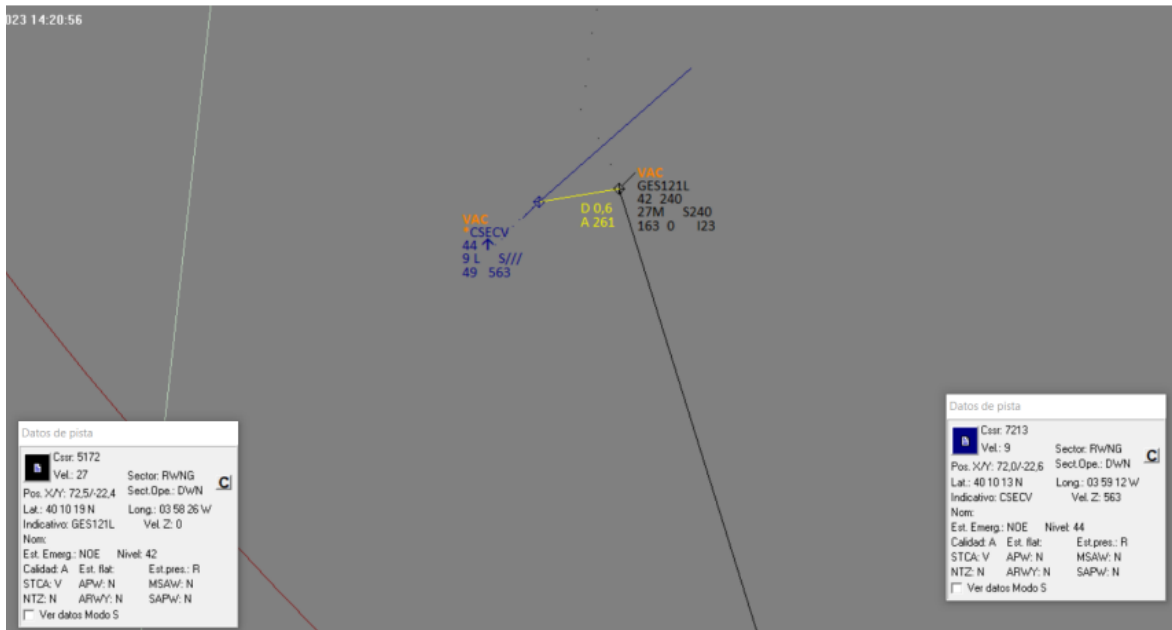
Ilustración 10: Posición de las aeronaves a las 14:20:56 UTC

Instantes después se produce el instante de máximo acercamiento entre las aeronaves, aunque ya los rumbos no son convergentes:

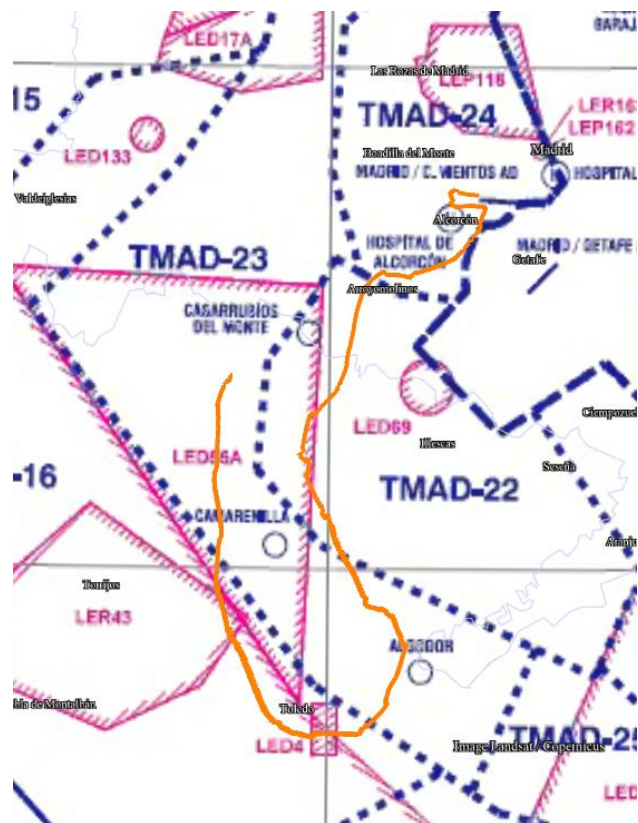
Haciendo uso de la traza radar de la aeronave Piper PA28 161, matrícula CS-ECV, se ha representado esta sobre la carta de los sectores del TMA de Madrid.

De la traza radar de esta aeronave (en color naranja) se observa que, tras despegar del aeropuerto de Cuatro Vientos, voló hacia el sur por debajo de los sectores aéreos TMAD-23 y TMAD-16, cuyas altitudes mínimas son 4500 ft<sup>8</sup> y 5500 ft AMSL respectivamente hasta la ciudad de Toledo y posteriormente regresó al aeropuerto de partida penetrando indebidamente en el espacio aéreo del sector TMAD-22, cuya altitud mínima son 3000 ft AMSL. Cuando se aproximaba a la localidad de Arroyomolinos e iba a entrar en el espacio aéreo del sector TMAD-24, disminuyó su altitud de vuelo desde los 4000 ft hasta los 3000 ft AMSL.

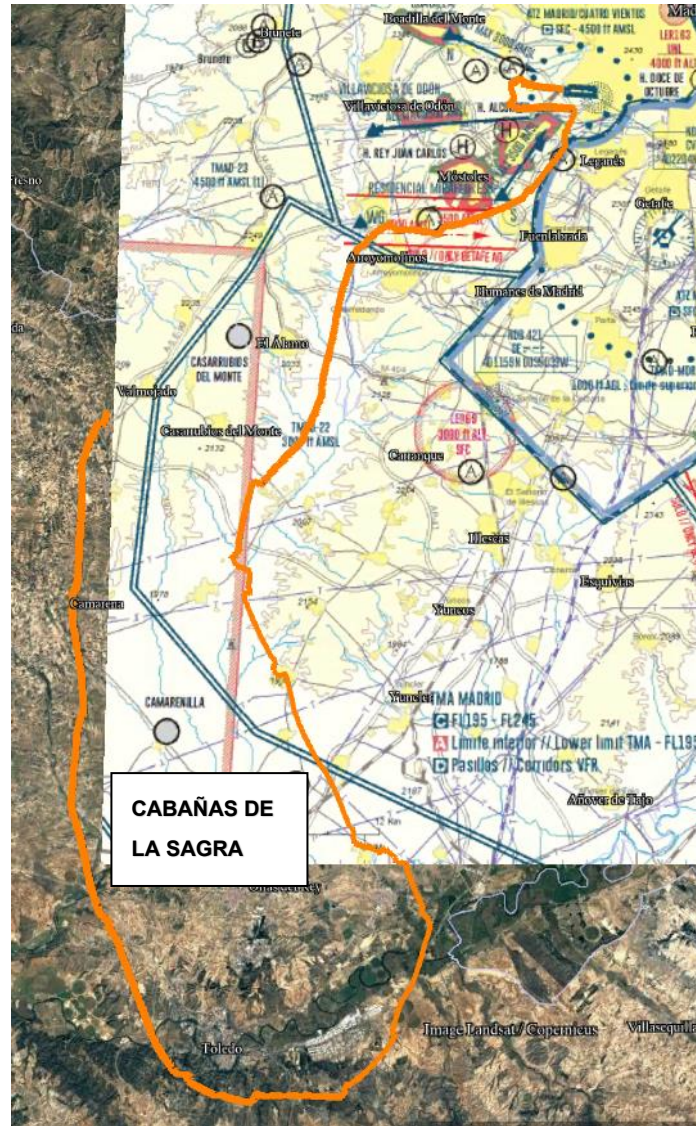
De igual forma se ha representado la traza radar de la aeronave sobre la carta de aproximación visual del aeropuerto de Cuatro Vientos para estudiar con más detalle la infracción de espacio aéreo.

Se observa que la aeronave penetró en el espacio aéreo del TMAD-22 cuando sobrevolaba la localidad de Cabañas de la Sagra, en Toledo, y salió del mismo cuando se encontraba sobrevolando la localidad de Arroyomolinos, en Madrid.

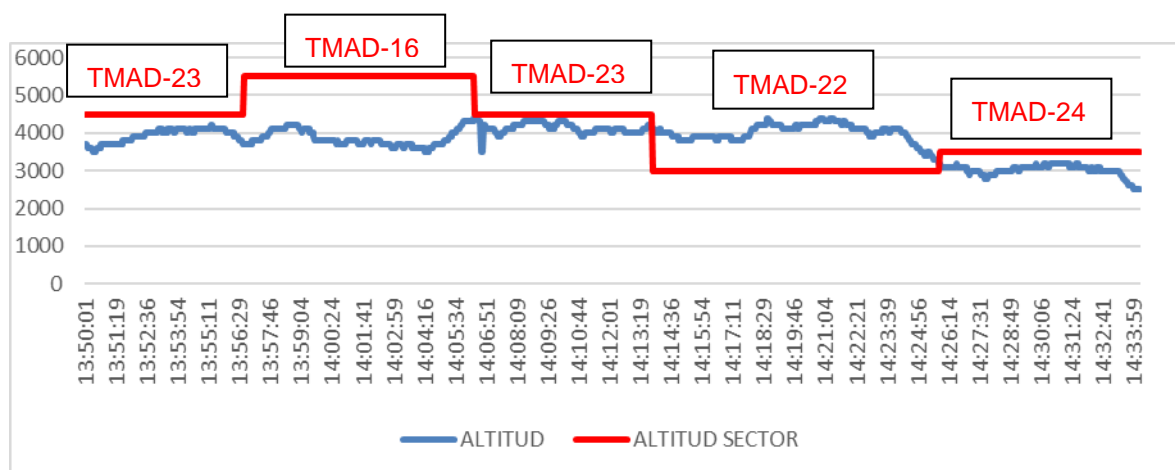
En la siguiente gráfica se ha representado la altitud a la que realizó el vuelo el piloto (en color azul) frente a la altitud mínima de los diferentes sectores del TMA de Madrid (en color rojo):

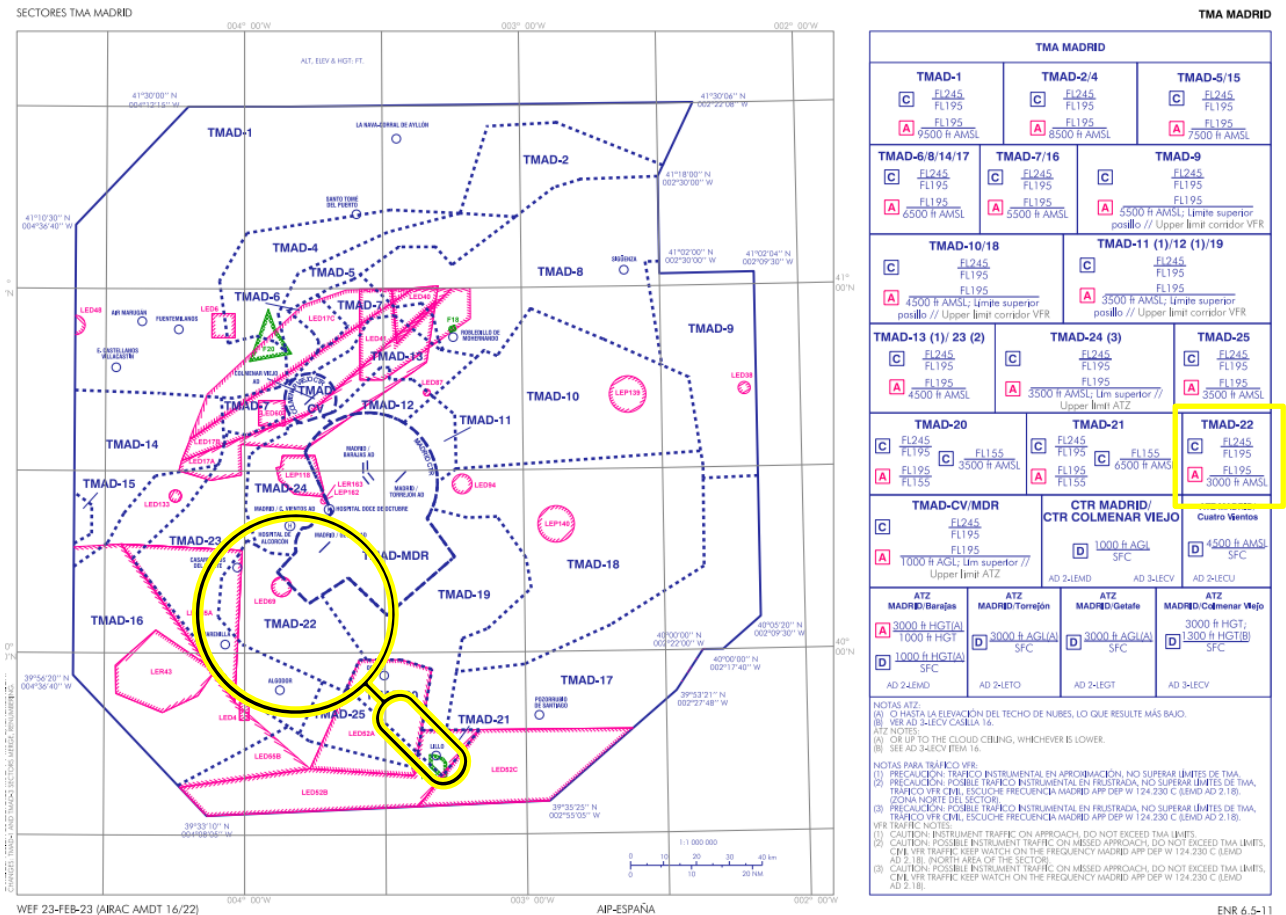
El incidente ocurrió en el sector TMAD-22 (ver en la carta de los sectores del TMA de Madrid). En dicho sector, el espacio aéreo desde 3000 ft AMSL hasta el nivel de vuelo FL195 es de clase A<sup>11</sup> y el MVA se ha establecido 1.000 ft por encima del límite inferior del sector (es decir, a 4000 ft AMSL) para garantizar la separación de los tráficos IFR.
