Informe técnico

IN-014/2022

Incidente ocurrido el día 24 de marzo de 2022 a la aeronave Cessna 560 XL, matrícula D-CNOC, en el aeropuerto de Sevilla (Sevilla, España)

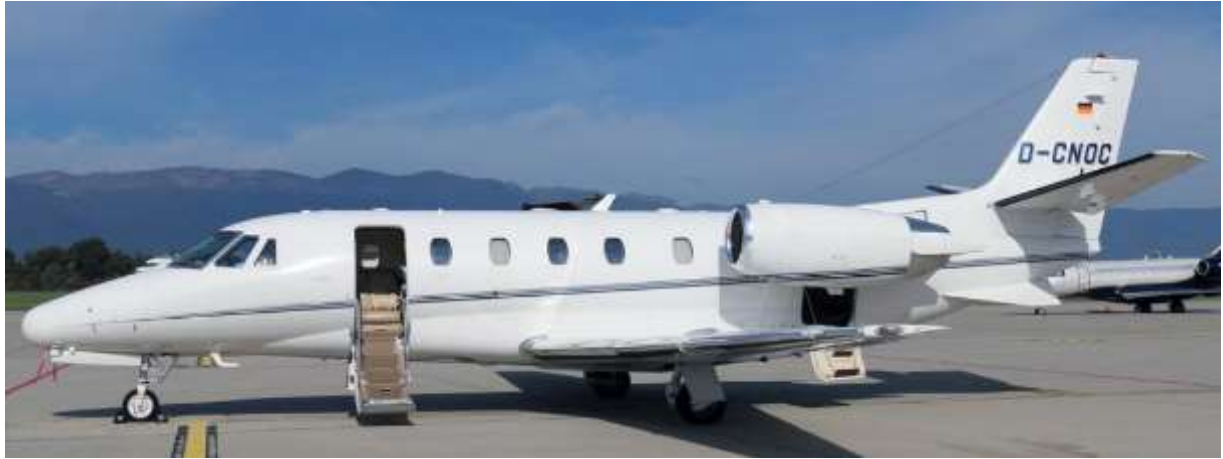
Ilustración 2: Aeronave involucrada en el incidente

La investigación ha determinado que la causa del incidente fue el mal estado del revestimiento del parabrisas, que no fue detectado previamente por el operador de la aeronave. La investigación no ha podido determinar en qué momento y qué motivó el deterioro del revestimiento. Aunque no se descarta que la situación de calima presente en la península ibérica esos días hubiese podido contribuir a su degradación, no ha podido confirmarse que fuese la desencadenante de este suceso.

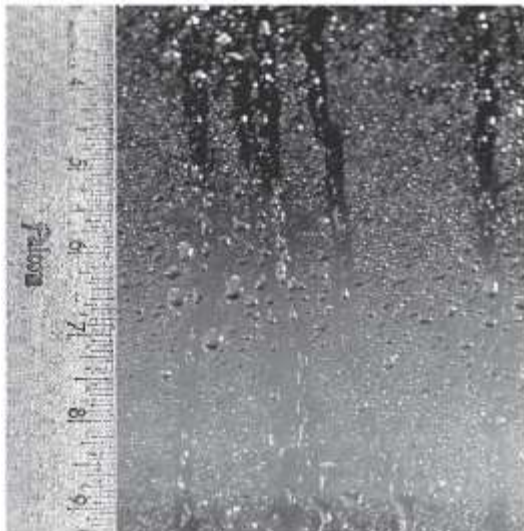
Ilustración 5: Recubrimiento en "condición"

En el caso del recubrimiento en “condición” (ver ilustración 5), este debe verificarse con un test adicional midiendo el ángulo de contacto de la gota de agua a fin de determinar el tiempo de operación permitido antes de su renovación.

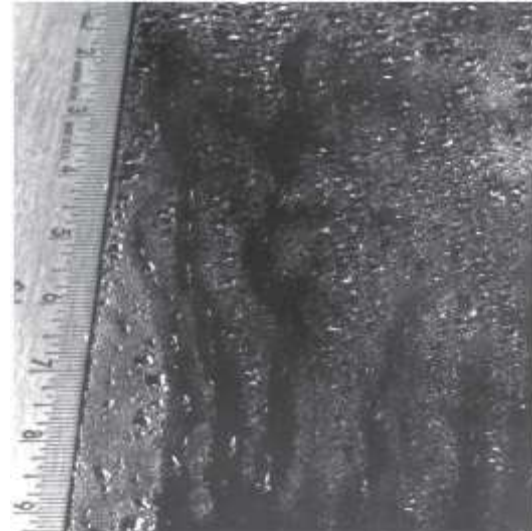
Ilustración 6: Recubrimiento inaceptable

La aeronave involucrada en este incidente dispone de un revestimiento de sellado hidrofóbico del parabrisas, que al estar deteriorado no permitió a la tripulación de vuelo disponer de una visión clara de la trayectoria de aproximación y del entorno de la pista al intentar aterrizar en condiciones de lluvia.

La investigación ha determinado que la causa del incidente fue el mal estado del revestimiento del parabrisas, que no fue detectado previamente por el operador de la aeronave. La investigación no ha podido determinar en qué momento y qué motivó el deterioro del revestimiento. Aunque no se descarta que la situación de calima presente en la península ibérica esos días hubiese podido contribuir a su degradación, no ha podido confirmarse que fuese la desencadenante de este suceso.

Tras el incidente, el 30 de marzo del 2022, la organización de mantenimiento Rheinland Air Service reaplicó de nuevo el recubrimiento de ambos parabrisas, izquierdo y derecho¹⁰. En este caso se aplicó el denominado Surface Seal® Gen III.

REC 03/23: Se recomienda al fabricante de la aeronave que valore extender sus recomendaciones en caso de cenizas volcánicas a otro tipo de situaciones meteorológicas susceptible de deteriorar el estado del revestimiento del parabrisas.

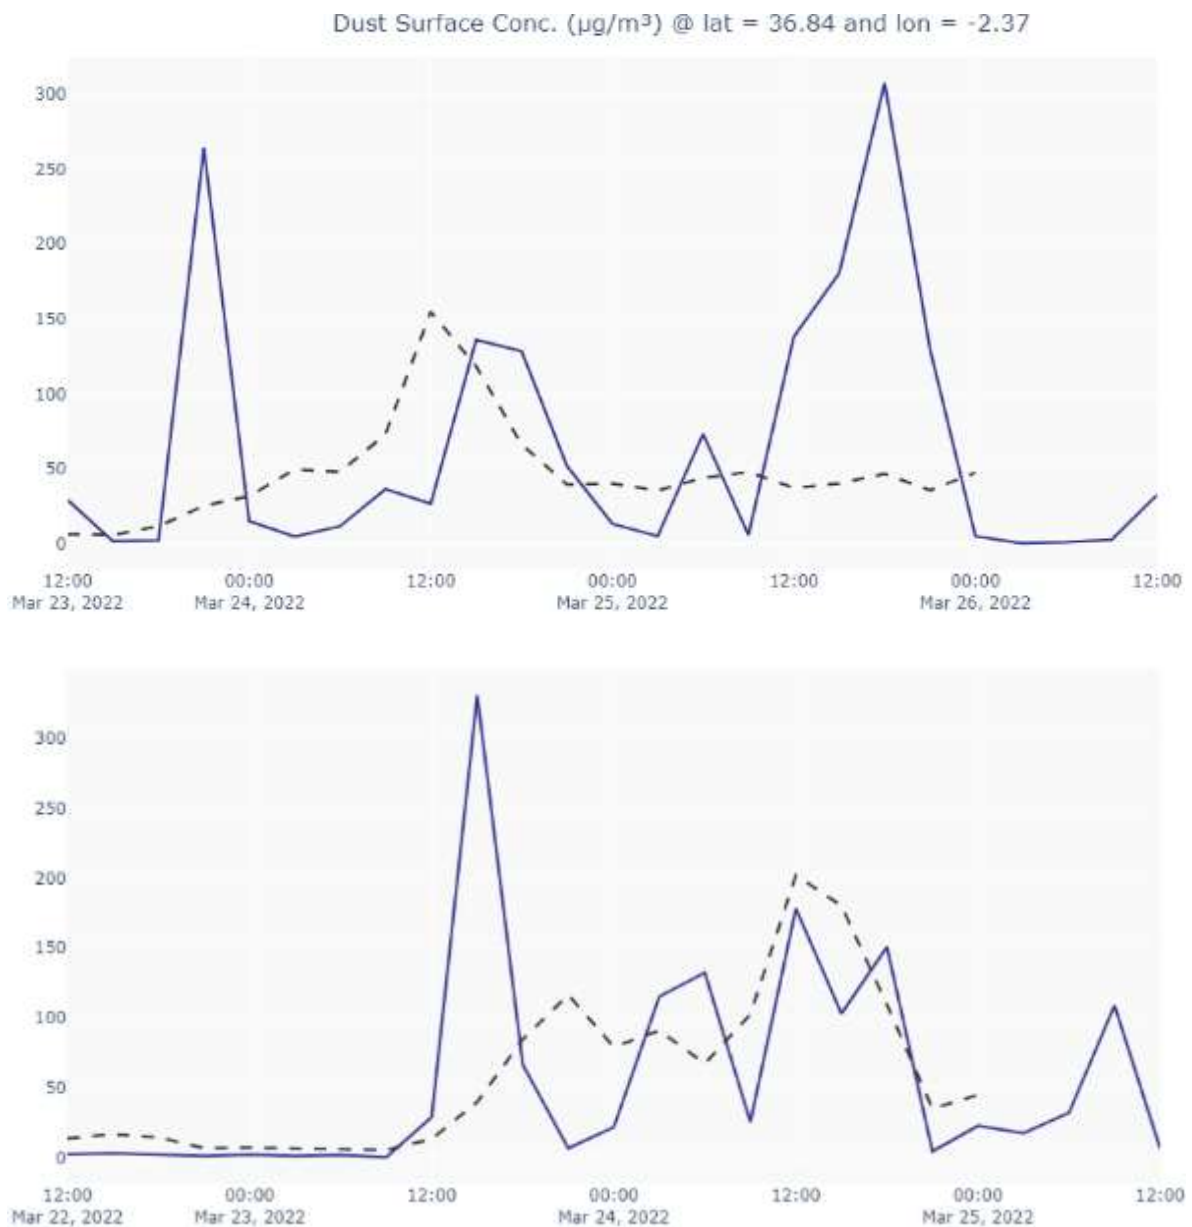
El modelo Monarch, entre las 12:00 h del día 23 de marzo y las 0:00 h del día 24 de marzo prevé un pico en la concentración de las partículas de polvo que llega a alcanzar los $250 \mu\text{g}/\text{m}^3$. Posteriormente entre las 0:00 h y las 12:00 h del día 24 de marzo, la concentración no superará los $50 \mu\text{g}/\text{m}^3$

El modelo Multi-model sitúa el pico de la concentración de las partículas de polvo a las 12:00 h del día 24 de marzo, siendo su valor de $150 \mu\text{g}/\text{m}^3$

Dado que la aeronave aterrizó en el aeropuerto de Almería el día 23 de marzo a las 13:55 UTC y permaneció estacionada en este aeropuerto hasta el día siguiente, 24 de marzo, que despegó a las 10:33 UTC; según el modelo Multi-model no hubiese estado afectada por altas concentraciones de partículas de polvo y según el modelo Monarch sí lo hubiese estado.

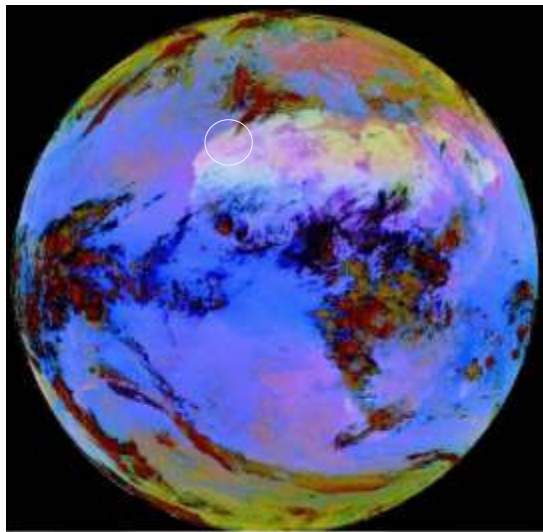
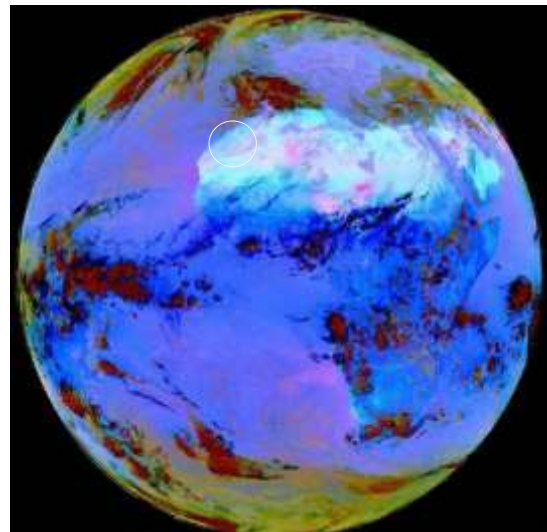
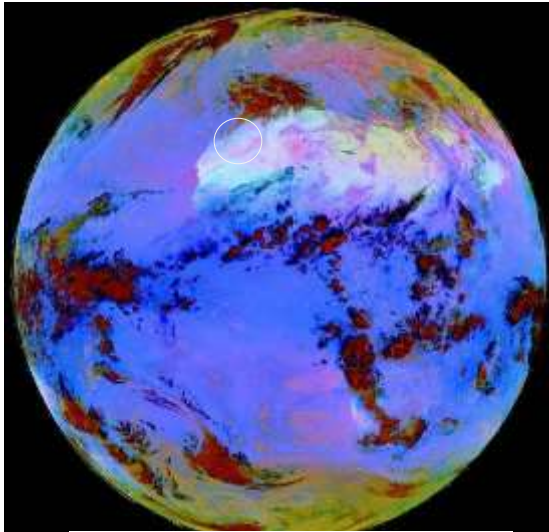
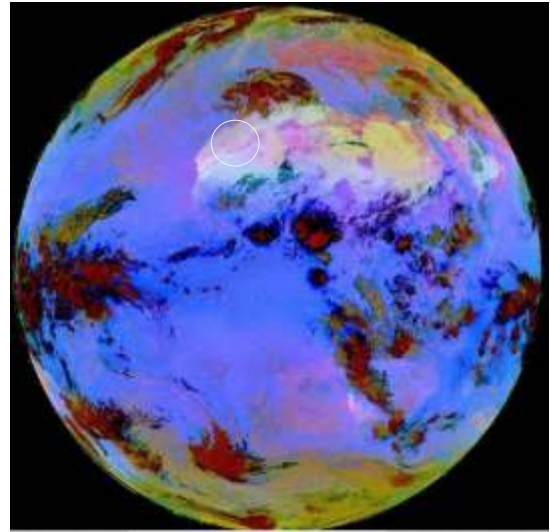
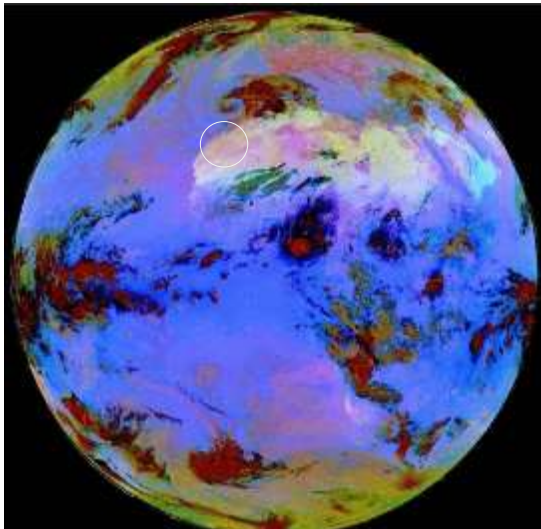
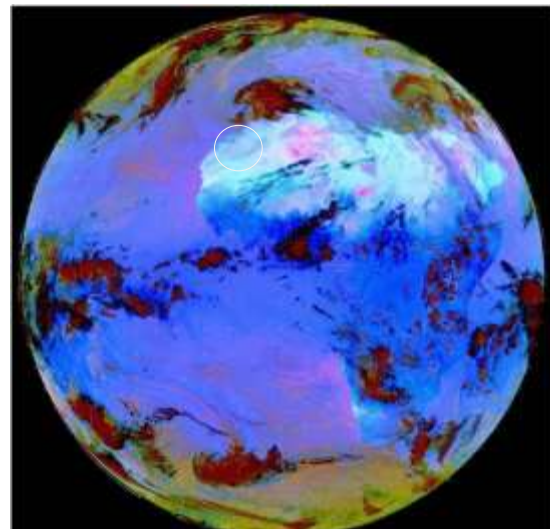
Esos días la Península Ibérica y buena parte de Europa estuvo afectada por una intrusión de polvo procedente del Sahara, que es uno de los agentes que pueden afectar al revestimiento, disminuyendo su eficacia. De hecho, el fabricante del revestimiento, PPG, explicó, durante la investigación, que se espera degradación del mismo tras el vuelo en entornos de ceniza volcánica y tormentas de polvo. Además, puntualizó que en los casos más severos la degradación puede ser muy rápida.

Se dispone de las imágenes tomadas los días 23 y 24 de marzo por el satélite EUMETSAT en RGB (rojo, verde y azul) que muestran la evolución de la intrusión de polvo. La presencia de polvo es asociada con el color rosa/magenta. El día 24 de marzo a las 0 h se observa que la península ibérica (señalada su posición con una circunferencia blanca) está afectada por una intrusión de polvo.
