COMISIÓN DE INVESTIGACIÓN DE ACCIDENTES E INCIDENTES DE AVIACIÓN CIVIL

# Informe técnico IN-015/2018

Incidente ocurrido el día 9 de mayo de 2018, a la aeronave DIAMOND DA20-C1, matrícula EC-MQT, en el aeródromo de La Axarquía Vélez-Málaga (Málaga)

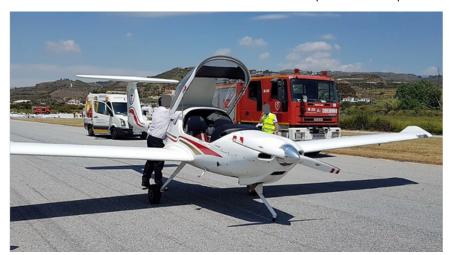
Fotografía 1. Aeronave del suceso tras el aterrizaje de emergencia

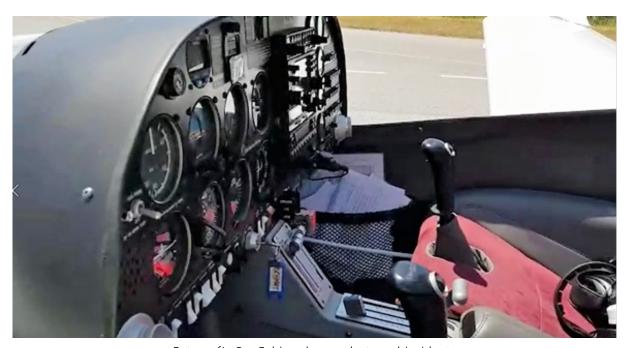
Fotografía 3 . Cabina de mando tras el incidente

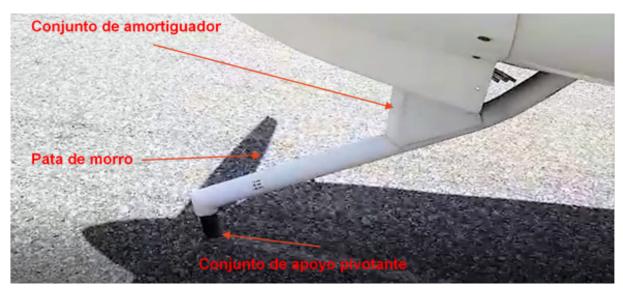
La fotografía 4 muestra los elementos principales en el tren de morro de la aeronave tras el incidente.

Fotografía 4: Tren de aterrizaje de morro de la aeronave tras el incidente

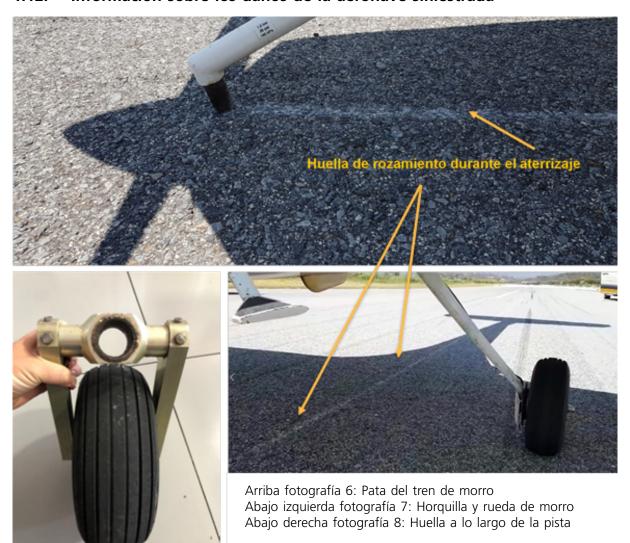
Las declaraciones del alumno piloto, el instructor y las pruebas documentadas a través de fotografías y videograbaciones del momento del incidente, muestran que, durante el aterrizaje de emergencia, la aeronave sufrió el desprendimiento de la horquilla de la rueda del tren de morro a la pata del tren, junto con la propia rueda, como se muestra en las fotografías 6 y 7.

La aeronave aterrizó por la pista 12 del aeródromo de La Axarquía, donde se identificó la huella producida en el asfalto por el contacto de la pata del tren de morro (fotografías 6 y 8), tras el desprendimiento del conjunto de la horquilla de la rueda de morro.

Los daños en la aeronave fueron leves afectando exclusivamente al tren de aterrizaje de morro. El acoplamiento final con la rueda de morro desprendido fue recuperado en la pista donde aterrizó el avión.

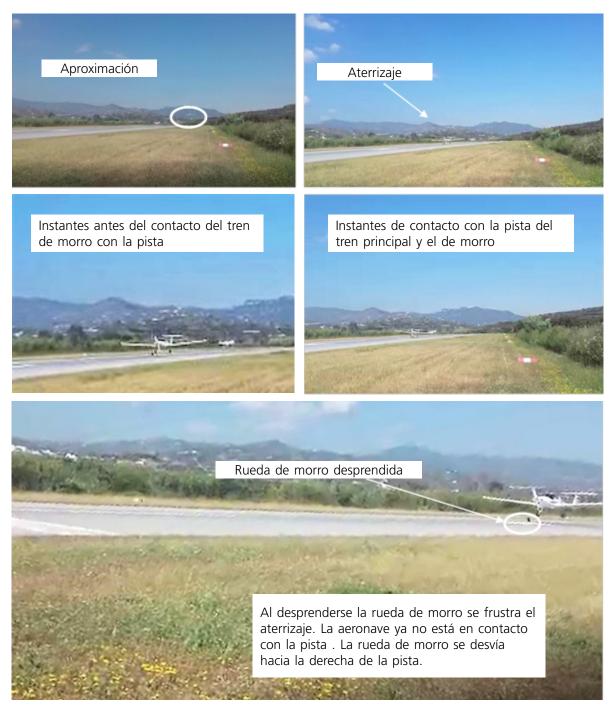
En primer lugar, se incluyen las fotografías correspondientes al momento en el que tras completar el vuelo de "suelta", el alumno intenta aterrizar. Dicho aterrizaje se ve frustrado al oír un ruido inusual y notar que la aeronave hacía un movimiento extraño, decidiendo realizar un "motor y al aire", a la vez que su instructor situado en tierra, le comunica por radio que parte del tren de morro se había desprendido.

Conjunto de fotografías 9: Secuencia del aterrizaje frustrado

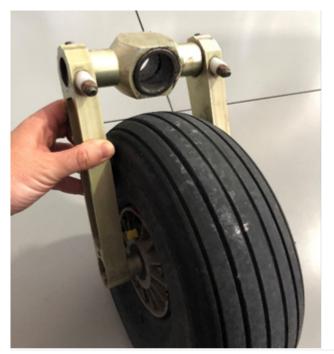
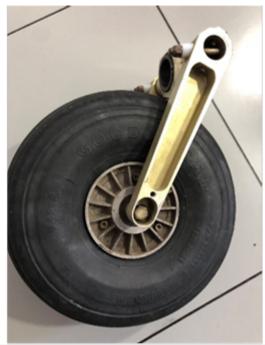
Conjunto de fotografías 12: Horquilla de la rueda del tren de aterrizaje de morro de la aeronave del suceso

Se recuperó el conjunto de la horquilla de la rueda de morro que se desprendió en el aterrizaje frustrado, no así las tuercas, arandelas y demás elementos de ensamblaje con la pata del tren.

El estado de la horquilla era aceptable, así como el de la llanta de la rueda y del neumático como puede apreciarse en las fotografías nº 12.

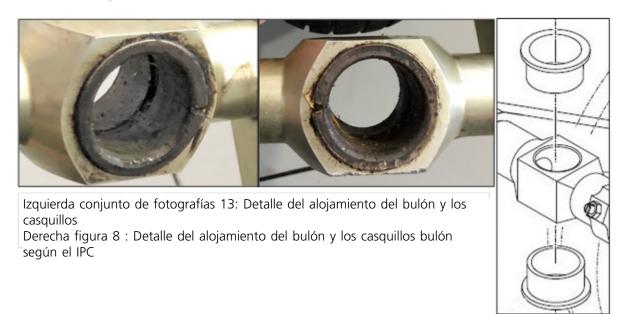
En estos casquillos se apreciaba deterioro, corrosión y desgaste.

El juego entre el pivote y los casquillos con bridas no pudo ser medido debido al mal estado de las piezas.

- 2°.- los casquillos de acoplamiento donde se inserta el bulón de la pata, igualmente muestran falta de lubricación, corrosión y deterioro de las superficies de contacto.
