Informe técnico IN-019/2019

Incidente ocurrido el día 12 de mayo de 2019 entre las aeronaves Boeing 737-86N, con matrícula G-GDFS, y Diamond DA20-C1, con matrícula EC-KMH, cerca del punto E del CTR del aeropuerto de Reus

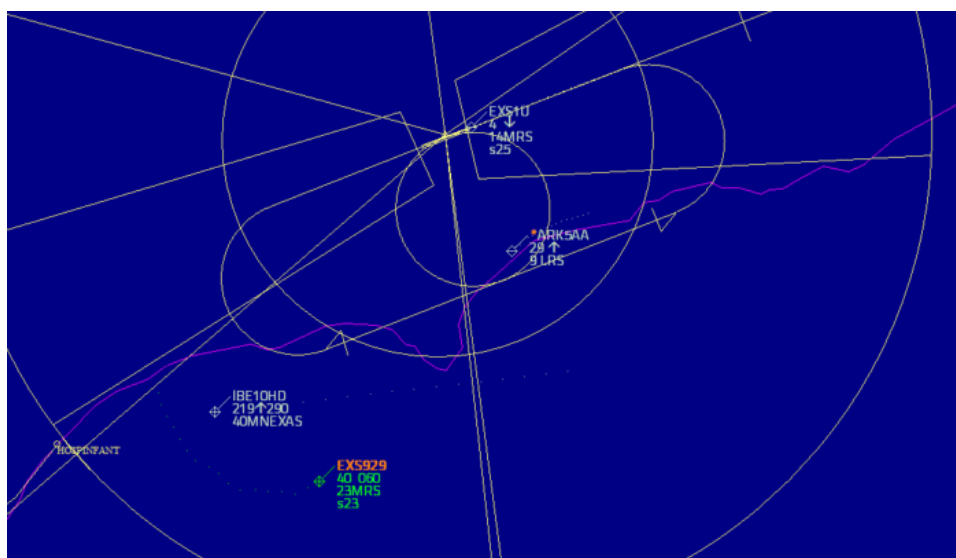
Ilustración 1: Posición de la aeronave con matrícula G-GDFS a las 10:32:26 h

A las 10:32:26 h, la aeronave con matrícula G-GDFS e indicativo de llamada EXS929, tras haber realizado una aproximación frustrada por no estar estabilizada, se encontraba en el tramo de alejamiento para intentar de nuevo una aproximación ILS Y basada en el NDB RUS. La carta de aproximación por instrumentos publicada en el AIP establece que el tramo de alejamiento se realice descendiendo desde una altitud de 5000 pies hasta 3800 pies en la milla 13 al DME ILS. Sin embargo, la aeronave volaba a una altitud de 4000 pies porque así había sido autorizada por el controlador aéreo.

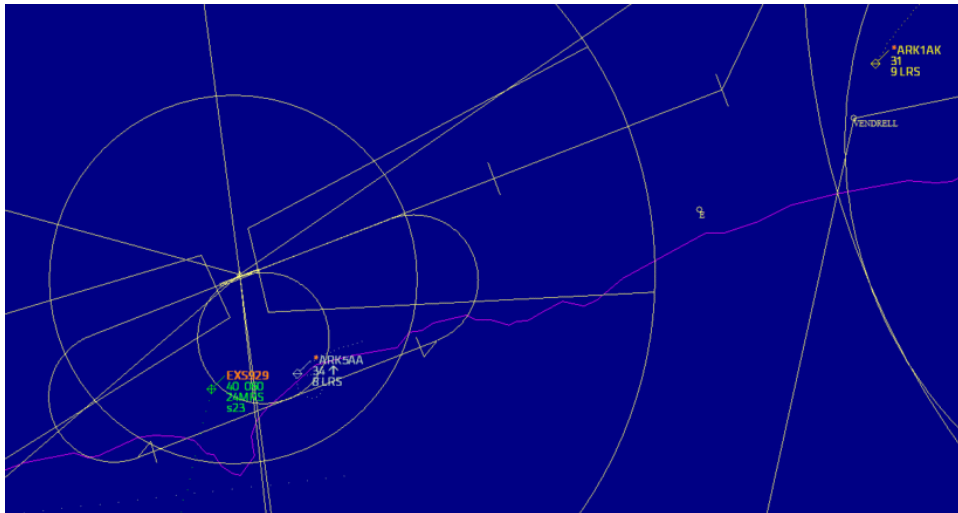
Ilustración 2: Posición de las aeronaves a las 10:34:40 h

A las 10:34:40 h, la aeronave con matrícula EC-KMH e indicativo de llamada ARK1AK se disponía a entrar al CTR del aeropuerto de Reus por el punto de notificación E. En ese instante su altitud eran 3100 pies. Esta aeronave había sido instruida por el controlador a mantener una altitud de 3500 pies o superior debido a que había una exhibición de vuelos acrobáticos sobre la zona de Tarragona.

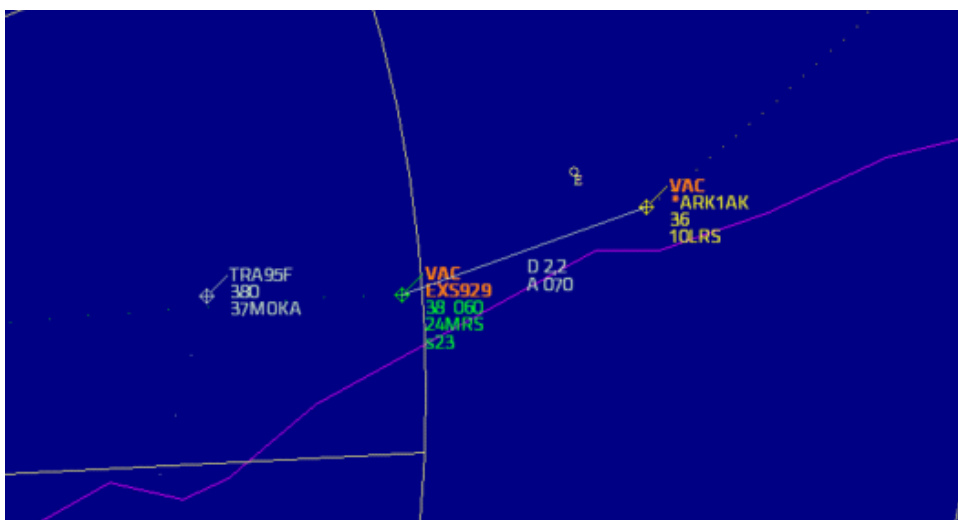
Ilustración 3: Posición de las aeronaves a las 10:37:41 h

A las 10:37:41 h, la aeronave con matrícula G-GDFS e indicativo de llamada EXS929 seguía en el tramo de alejamiento acercándose a la milla 13 del DME ILS con una altitud de 3800 pies y la aeronave con matrícula EC-KMH e indicativo de llamada ARK1AK se encontraba próxima al punto de notificación E del CTR con una altitud de 3600 pies. (En el tramo de alejamiento, la milla 13 al DME ILS prácticamente coincide con el punto de notificación E). En ese instante, la distancia entre las aeronaves era de 2,2 millas náuticas en horizontal y 200 pies en vertical.

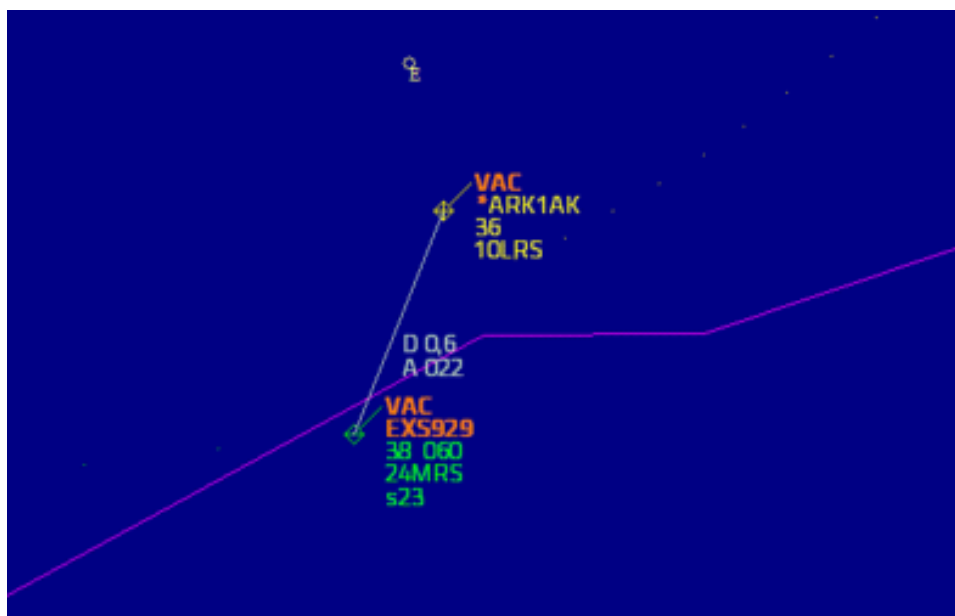
Ilustración 4: Posición de las aeronaves a las 10:38:05 h

A las 10:38:05 h se produce la mínima separación entre ambas aeronaves. A partir de ese instante se observa que la aeronave con matrícula G-GDFS e indicativo de llamada EXS929 asciende y se incrementa la distancia entre ambas tras recibir un aviso del sistema TCAS.

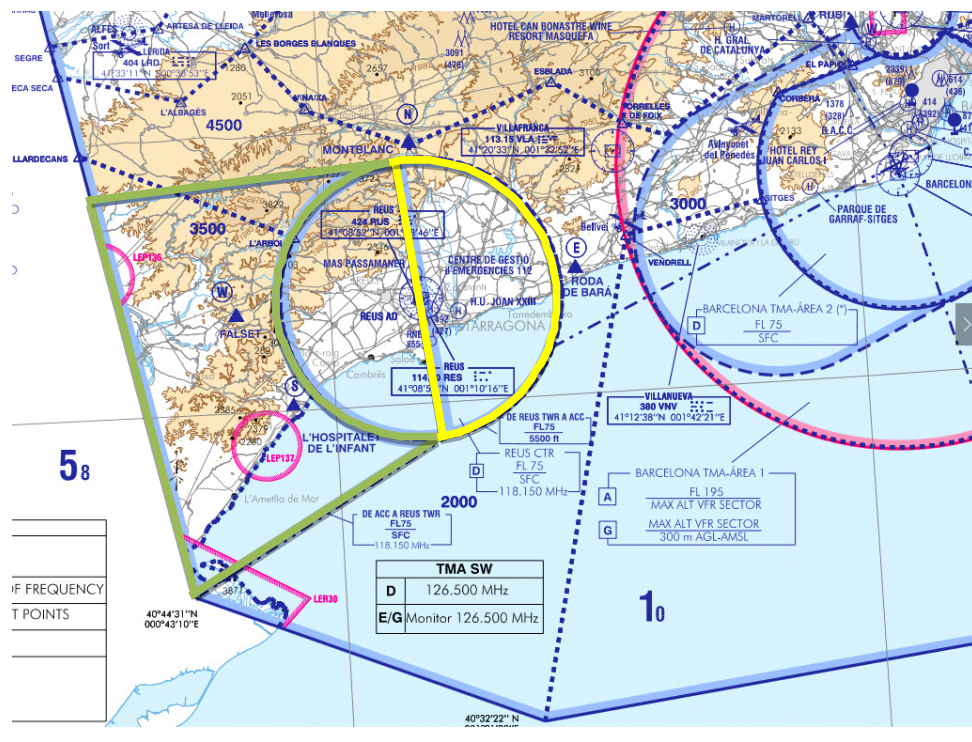
Ilustración 5: Espacio aéreo donde se proporciona el servicio de control de aproximación

Según ha indicado ENAIRE, cuando se produjo el incidente no se disponía de un informe específico sobre la cobertura radar en Reus⁵; aunque sí existía un informe de cobertura del TMA de Barcelona que abarca el espacio aéreo bajo responsabilidad de la torre de control del aeropuerto de Reus. Según este informe de ENAIRE, la cobertura del radar de BEGAS es completa por encima de “unos” 5000 pies en el espacio aéreo del CTR de Reus.

En el momento del incidente, aunque se disponía de radar de vigilancia más allá del espacio aéreo del ATZ, se había realizado un zoom en el sistema radar que englobaba únicamente un círculo de 8 Km de radio y filtro de altitud seleccionado a 3000 pies; es decir, solamente se estaba monitorizando el espacio aéreo del ATZ de Reus.

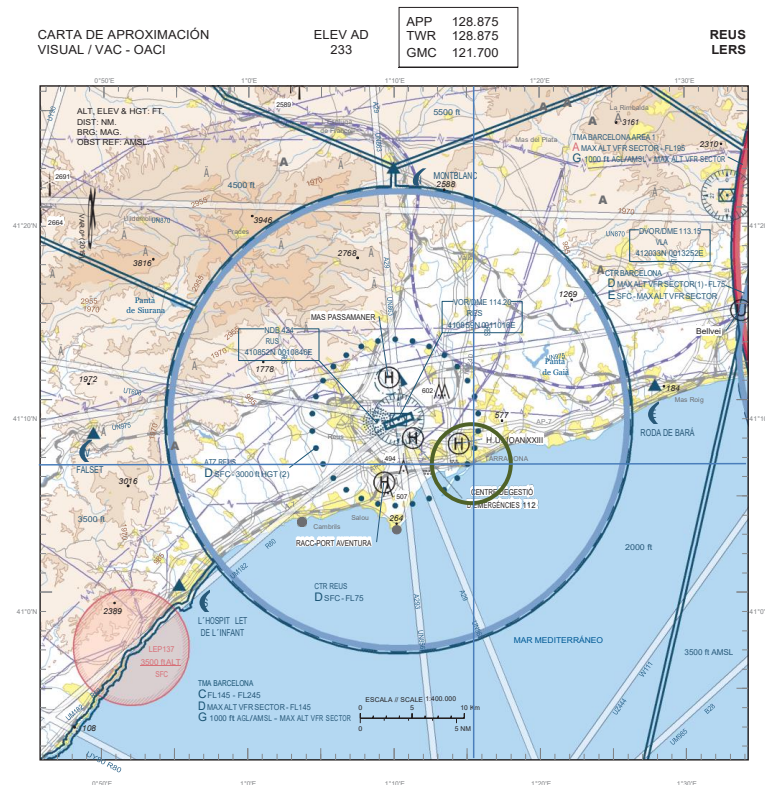
Ilustración 6: Detalle del espacio aéreo en el cual se estaba produciendo la exhibición aérea (en verde)

Sobre la carta de aproximación visual del aeropuerto de Reus se ha dibujado, en color verde, el contorno del espacio aéreo en el cual se estaba realizando dicha exhibición de vuelos acrobáticos.

Como puede observarse en la carta, una pequeña parte de ese espacio aéreo estaba dentro del ATZ de Reus y por tanto monitorizada con el radar por los controladores aéreos. Sin embargo, la mayor parte de esta área se encontraba dentro del CTR de Reus y los controladores aéreos desconocían las aeronaves que había en esa área.

Si bien es cierto que la exhibición de vuelos acrobáticos se coordinó entre AESA y el Departamento de Coordinación Operativa de ENAIRE, siguiendo el proceso habitual, y que, tras lo cual, AESA elaboró una resolución con la conformidad aeronáutica que exige la norma para estas exhibiciones, se considera que no hubo una evaluación adecuada de los riesgos de seguridad operacional. La publicación de un NOTAM avisando de la exhibición de vuelos acrobáticos frente a la playa del Miracle de Tarragona no es una medida de seguridad operacional suficiente y por tanto se realizará una recomendación de seguridad operacional a ENAIRE para que establezca más medidas de seguridad operacional cuando se asignen áreas de vuelos de exhibición acrobática cerca de los aeródromos. Ha de tenerse en cuenta además que, durante la fase de comentarios, el operador de la aeronave G-GDFS indicó que este NOTAM no estaba entre la información entregada a la tripulación antes de la salida. Por lo tanto, la tripulación de la aeronave no era consciente de esta situación.
