Informe técnico

IN-019/2022

Incidente ocurrido el 31 de marzo de 2022 a la aeronave Boeing 737-8AS matrícula EI-DLC, operada por Ryanair, en el aeropuerto Adolfo Suárez Madrid-Barajas

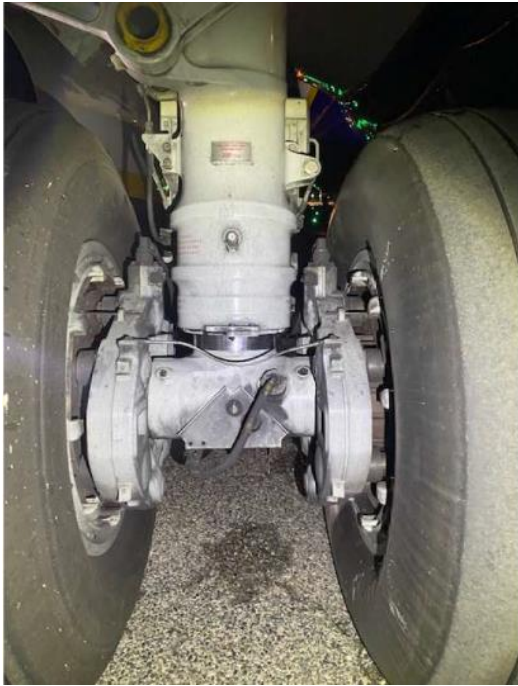
Figura 4 – Tren principal de aterrizaje izquierdo.

- La rueda izquierda del tren de aterrizaje principal izquierdo estaba desalineada e interfería con el freno.
- Se desmontó la rueda izquierda del tren de aterrizaje principal izquierdo. Se observó que el buje de la semillanta interior estaba completamente destruido, encontrándose parte del mismo unido a la semillanta y la otra parte roto y desprendido en distintos fragmentos.
- Se encontraron daños considerables en el freno.
- No se encontraron daños en el eje de la rueda, ni en la tuerca, ni en la arandela.

En la figura 4 se puede observar que la rueda izquierda se encontraba desalineada con relación a la rueda derecha.

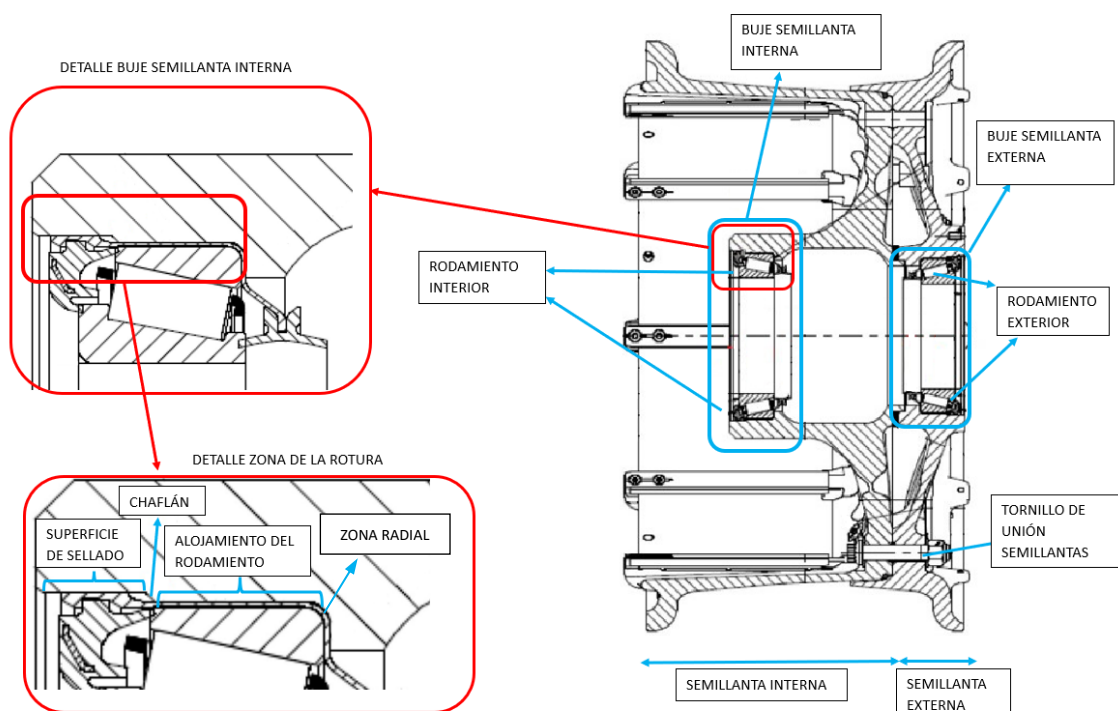
Figura 7 – Croquis de la llanta mostrando la zona donde se originó la rotura.

En la siguiente figura se muestra un croquis de la llanta donde se indica la zona en la que se produjo la rotura:

El informe elaborado por el fabricante de la rueda determinó que la rotura primaria fue provocada por una grieta de fatiga con origen en una de las esquinas del chafalón existente entre el alojamiento del rodamiento y la superficie de sellado del buje de la semillanta interior, con presencia de corrosión en la zona donde se originó la grieta. Dicha grieta estaba oculta bajo la pista del rodamiento.

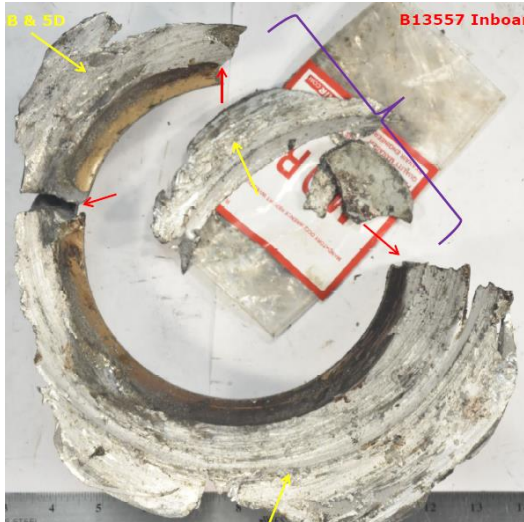
Figura 8 – Fragmentos del buje de la semillanta interna estudiados por el laboratorio.

- Los fragmentos del buje de la semillanta interna estudiados presentaban varias roturas de carácter radial y de carácter circunferencial.
- La rotura primaria fue provocada por una grieta de fatiga con origen en una de las esquinas del chaflán existente entre el alojamiento del rodamiento y la superficie de sellado del buje de la semillanta interna. El análisis de la zona donde se originó la grieta determinó la existencia de corrosión. Dicha grieta estaba presente en una de las superficies de rotura radial.

- Se observaron signos de rotura por sobrecarga en el resto de las superficies de rotura radial y en las superficies de rotura circunferencial.
- El rodamiento interno y el rodamiento externo podían girar libremente y apenas presentaban daños.

Con relación a las siguientes figuras, en la figura 8 se puede apreciar los fragmentos del buje de la semillanta interna que fueron estudiados por el laboratorio. Por su parte, en la figura 9 se puede observar con detalle el mayor de los fragmentos estudiados.

En ambas figuras, las flechas rojas señalan las roturas de carácter radial, mientras que las flechas amarillas señalan las roturas de carácter circunferencial. La flecha verde señala marcas de desgaste en la parte exterior del buje.

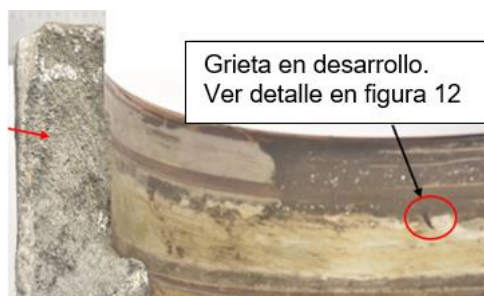
Figura 10 – Detalle superficie de rotura del buje de la semillanta interna (1).

En las siguientes figuras (figuras 10 y 11) se muestra en detalle las dos superficies de fractura radial del mayor de los fragmentos del buje. En la figura 10 también se puede apreciar la presencia de la otra grieta en desarrollo, mencionada al principio del apartado (la cual se detallará en la figura 12). Asimismo, en la figura 11 se señala con un corchete rojo el área del chaflán existente entre el alojamiento del rodamiento y la superficie de sellado del buje de la semillanta interna en el que se localizó la grieta a fatiga que propició la rotura (la cual se detallará en la figura 13).

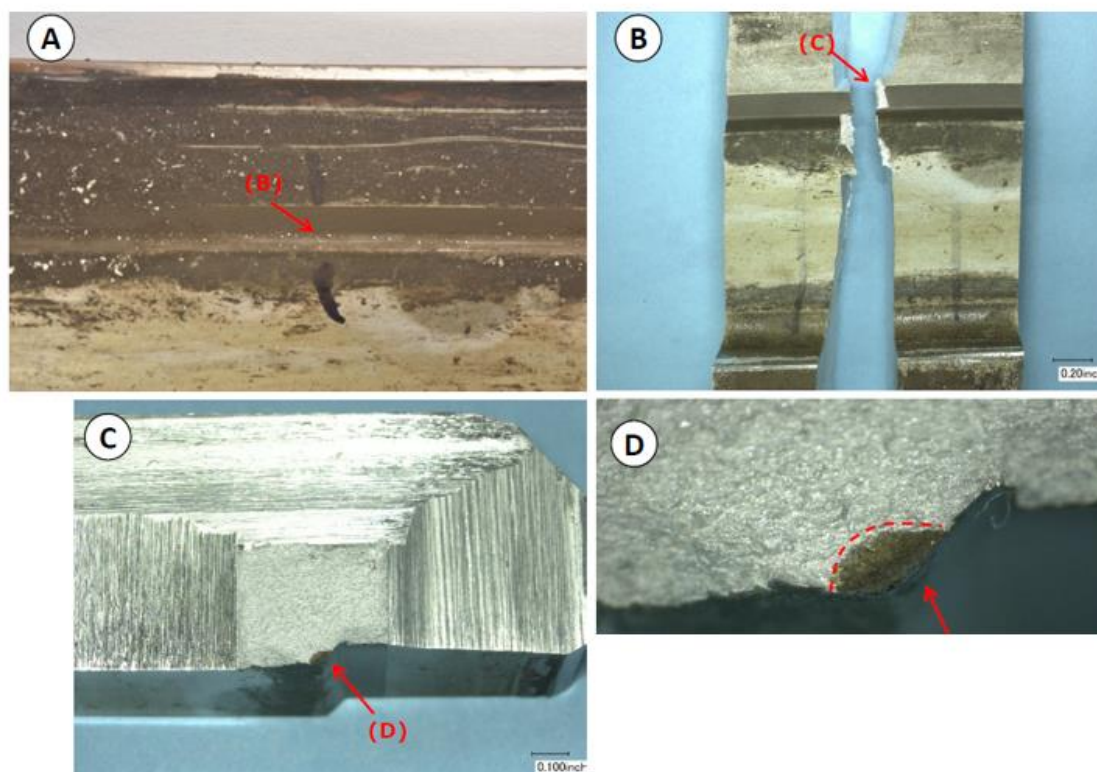
- Se detectó la existencia de una segunda grieta en desarrollo en otra sección del buje de la semillanta interna. Los trabajos de laboratorio determinaron que esta grieta en desarrollo tenía el mismo origen y se propagaba con las mismas características que la grieta que provocó la rotura primaria.

Con relación a la siguiente figura (figura 12), en la imagen A se puede observar la otra grieta detectada (grieta en desarrollo) por corrientes inducidas en otra sección del buje de la semillanta interna. Los trabajos de laboratorio determinaron que esta grieta en desarrollo tenía el mismo origen y se propagaba con las mismas características que la grieta que provocó la rotura primaria. Las imágenes C y D muestran la zona donde se encontró la corrosión y su extensión aproximada.

Figura 12 – Detalle de la otra grieta existente en otra sección del buje con el mismo origen y características que la grieta que provocó la rotura primaria.

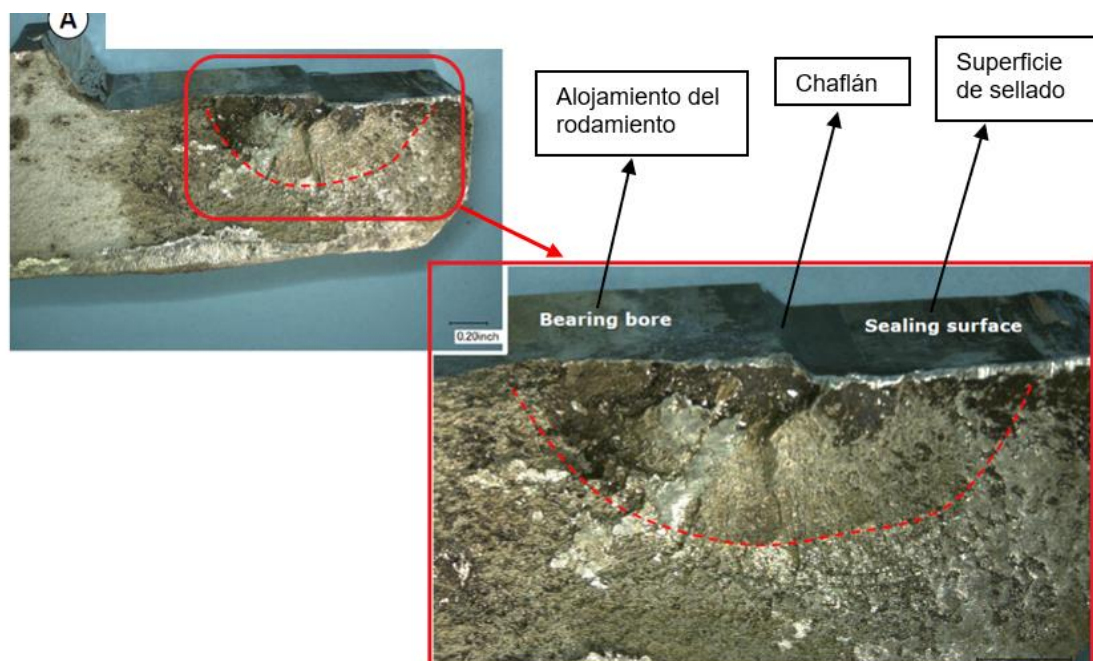
Figura 13 – Detalle de la superficie de fractura.

En la siguiente figura (figura 13) se puede apreciar una imagen que detalla la superficie de fractura en la que se localizó la grieta a fatiga que propició la rotura. Se observaron características de fractura típicas de fatiga, con origen en el área del chaflán situado entre el alojamiento del rodamiento interno y la superficie de sellado. La línea roja discontinua delimita la extensión aproximada de la zona expuesta a fatiga.

Tal y como se desprendió del informe realizado por el AAIB del suceso similar (ver punto 1.18), se considera que la grieta que causó la rotura primaria se originó debido a picaduras de corrosión presentes en la superficie del material.

De esta manera, se considera que, para el caso que nos ocupa, la rotura primaria tuvo como causa remota (mecanismo que inició el procedimiento de fallo) la presencia de picaduras de corrosión en la superficie interna del buje, y, como causa directa, la creación y posterior propagación de una grieta de fatiga hasta provocar unos daños en el material tales que produjeron la rotura súbita del buje (rotura por sobrecarga).
