Informe técnico IN-025/2019

Incidente ocurrido el día 4 de junio de 2019, a la aeronave Cessna FR-172-K, matrícula EC-DCP, operada por Cinetic Plus, en la Base Aérea de Getafe (Madrid)

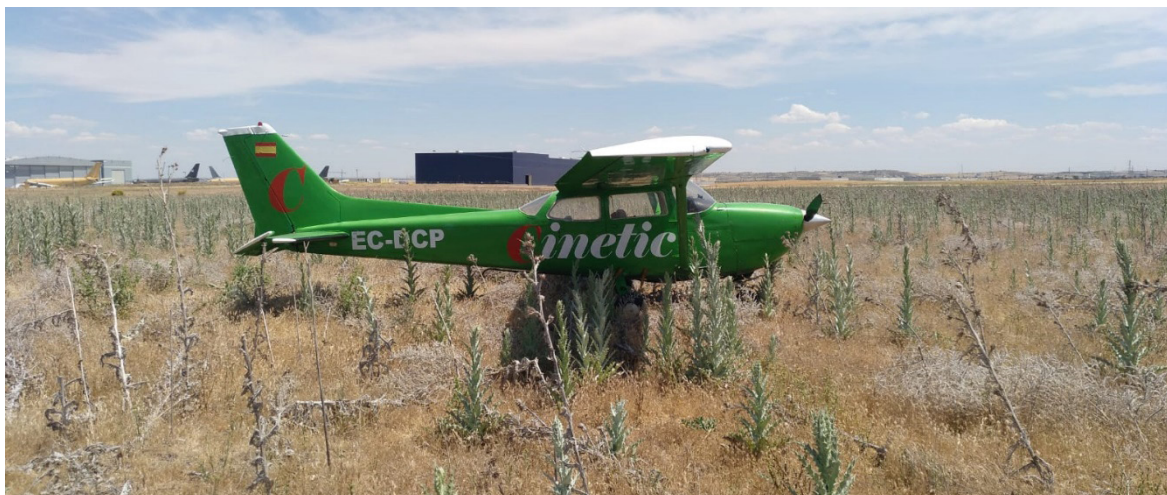
Figura nº 1. Posición y estado de la aeronave después del incidente.

La aeronave sufrió daños menores y reducidos al carenado de las patas del tren principal, carenado de los tirantes de los planos en su unión al fuselaje y rasponazos y marcas en los neumáticos y antenas ubicadas en la parte inferior del fuselaje del avión.

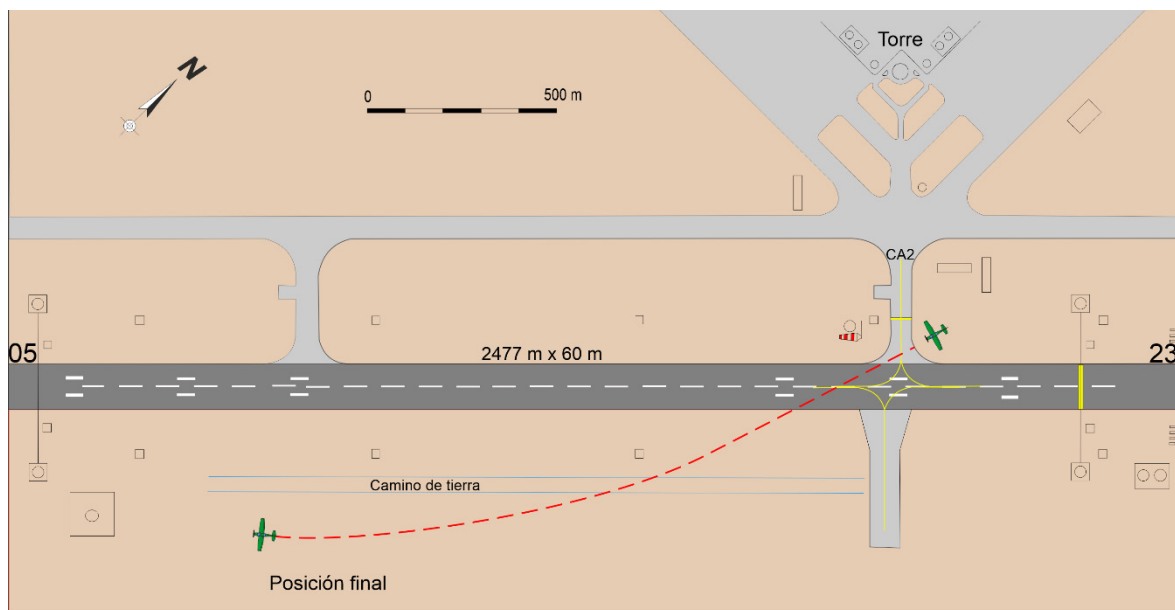
Las huellas de rodadura de neumáticos, que eran congruentes con el tamaño del tren de aterrizaje de la Cessna FR-172-K, dibujaban una línea convergente con el eje de pista con un ángulo de 30°, sobre la zona asfaltada de la calle de rodaje, cruzaba la pista 23 y abandonaba la zona asfaltada, entrando en la franja de tierra al lado izquierdo y sobrepasando esta.

Las huellas del recorrido del avión sobre la tierra, seguían desviándose del eje de pista, aunque tendía a una trayectoria paralela a esta, rebasaban un camino de servicio lateral y paralelo a la pista, y eran identificables hasta donde quedó detenida la aeronave, a 200 metros a la izquierda del eje de la pista 23 y después de un recorrido de 650 metros de longitud.

Figura nº 2. Recorrido de la aeronave en tierra en el aterrizaje de emergencia en la base aérea de Getafe.

En el recorrido de la aeronave sobre la franja de tierra y más allá de esta, se fue encontrando desniveles menores por presencia de pequeños obstáculos, hoyos de madrigueras de conejos, resaltes de arquetas de hormigón para canalizaciones, el resalte del camino de servicio y una variable densidad de vegetación natural. Sin embargo, el tren de aterrizaje absorbió sin daños mayores esta rugosidad encontrada en el recorrido fuera de pista.

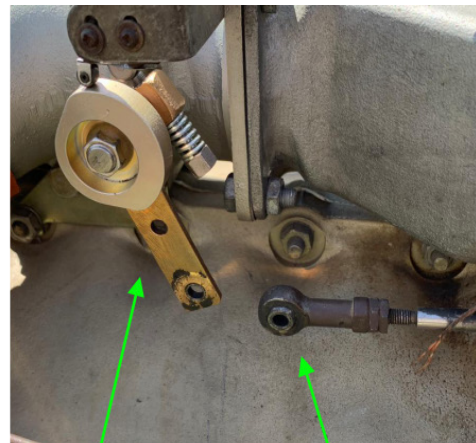
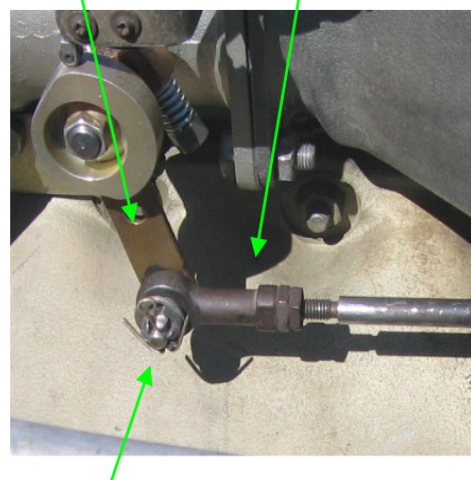
Figura nº 4. Conexión gases e inyector.

En el primer examen de la aeronave se pudo comprobar que se había perdido el pasador y la tuerca de conexión de la varilla de la palanca de gases con la leva de actuación sobre el inyector, habiendo quedado esta en la posición de gases al máximo por efecto de su mecanismo y muelle. El pasador y la tuerca no se pudieron localizar, lo que implica que, esta tuerca se soltó por ausencia del pasador o grupilla de frenado, o bien, esta no fue bien asegurada con el pasador de frenado.

Leva de control de admisión Palanca de mando de gases

Tuerca con grupilla de frenado

La primera inspección efectuada sobre el motor en la Base aérea de Getafe confirmó la ausencia de tuerca y la desconexión completa entre el mando de gases y el control de inyección del motor.

En el modo en que se produjo la desconexión de la palanca de gases con el inyector, después de la prueba de motor y antes de iniciar el vuelo, al intentar cortar potencia después del despegue y tras varias horas de vuelo posteriores a las tareas de mantenimiento que implicaban su desmontaje y montaje posterior, indica que la tuerca de fijación de estos elementos probablemente estaba montada pero no estaba frenada y por tanto es achacable a un error humano en la tarea de mantenimiento.

REC 30/21: Se recomienda al taller de mantenimiento, Sinma Aviación, ES.145.113, para que efectúen o realicen eficazmente los dobles chequeos, o segunda inspección independiente, sobre las tareas críticas, o sensibles para la seguridad, de acuerdo a la norma de aeronavegabilidad continuada Parte M o Parte ML recientemente (Reglamento UE 2019/1383).
