CIAIAC

Informe técnico IN-030/2018

Incidente ocurrido el día
3 de julio de 2018, a la aeronave
Airbus A320-214, matrícula
EC-JFN, en el aeropuerto de
Madrid-Barajas Adolfo Suárez
(Madrid)

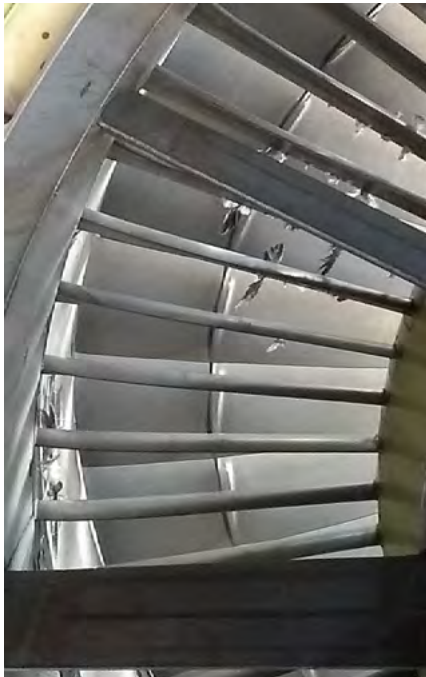
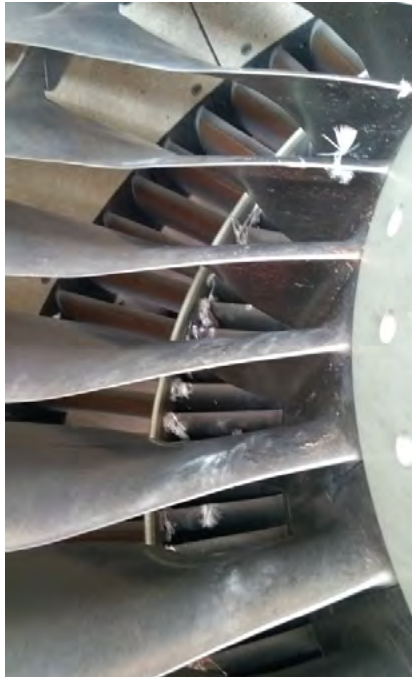
Motor 1

Motor 2

Fotografías 1 y 2. Restos de ingestión de aves en motores

En la intervención de mantenimiento previa al incidente la actuación sobre el motor 1 consistió en una inspección boroscópica para constatar que se había producido ingestión de aves como había informado la tripulación. Efectivamente fue confirmado, así como, que no se habían producido daños en el conjunto. Por lo tanto, la actuación fue la normal según el AMM, donde las tareas requeridas no exigen una limpieza del motor, por lo que presumiblemente pudieron quedar restos de aves en el interior que durante el vuelo siguiente se quemaran y contribuyeran al evento de olor/humo en cabina.

La inspección del motor 2 también detectó la ingestión de aves, pero en este caso con graves daños en los álabes del compresor de alta lo que implicó la sustitución del motor.

REC 47/20: Se recomienda al fabricante Airbus que suplemente en el AMM/TSM de las series A320, la subtarea correspondiente para que en los casos en los que se evidencie que se ha producido ingestión de aves en el motor, se realice un rodaje de dicho motor con los *packs* del sistema de aire acondicionado y de sangrado conectados, independientemente de si se han producido o no daños en el motor.

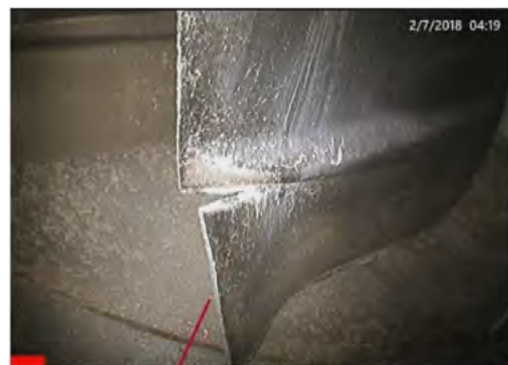
En el motor 2 se encontró una grieta en el borde de ataque de la punta (*tip*) de un álabe de la primera etapa del compresor de alta, que estaba fuera del límite permitido y requería el cambio del motor.

Fotografía 3. Daño en álabe motor 2
