Informe técnico IN-031/2020

Incidente ocurrido el día 19 de julio de 2020, a la aeronave Boeing B737-800, matrícula EI-EFJ, operada por RYANAIR, y el vehículo de Balizamiento 3, operado por AENA, en la pista 24R, en el Aeropuerto de Palma de Mallorca

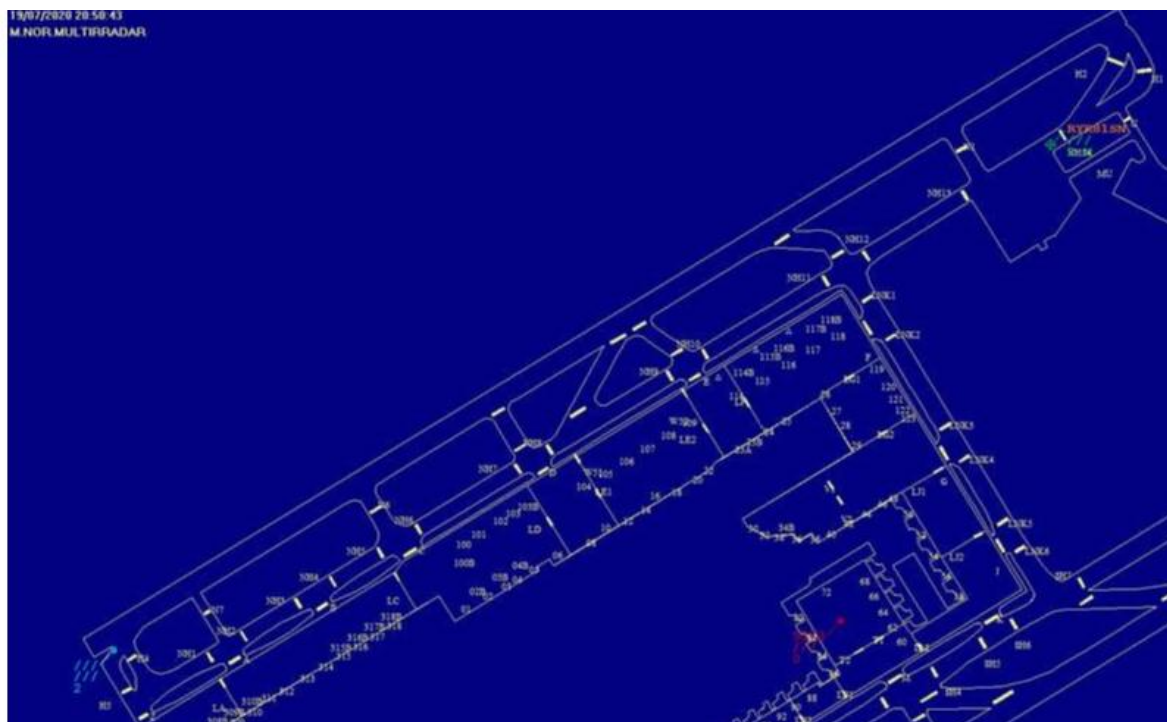
Fig. 2: Imagen Palestra correspondiente a las 20:50:43

A las 20:50:43 la aeronave RYR81SN estableció el contacto inicial en la frecuencia del controlador de local (TWR) de la torre de control de Palma de Mallorca e indicó estar listo para iniciar el vuelo. El controlador de local (TWR) de la torre de control de Palma de Mallorca respondió: *RYR81SN muy buenas wind 210°, 5 knots, runway 24R, cleared for take-off, traffic on final 8 miles out.* La tripulación de la aeronave colacionó correctamente. En la traza radar de esta hora se observa a la aeronave RYR81SN rodando al punto de espera de la pista 24R y una etiqueta sin correlar en el umbral de la pista 06L, que corresponde al vehículo Balizamiento 3.

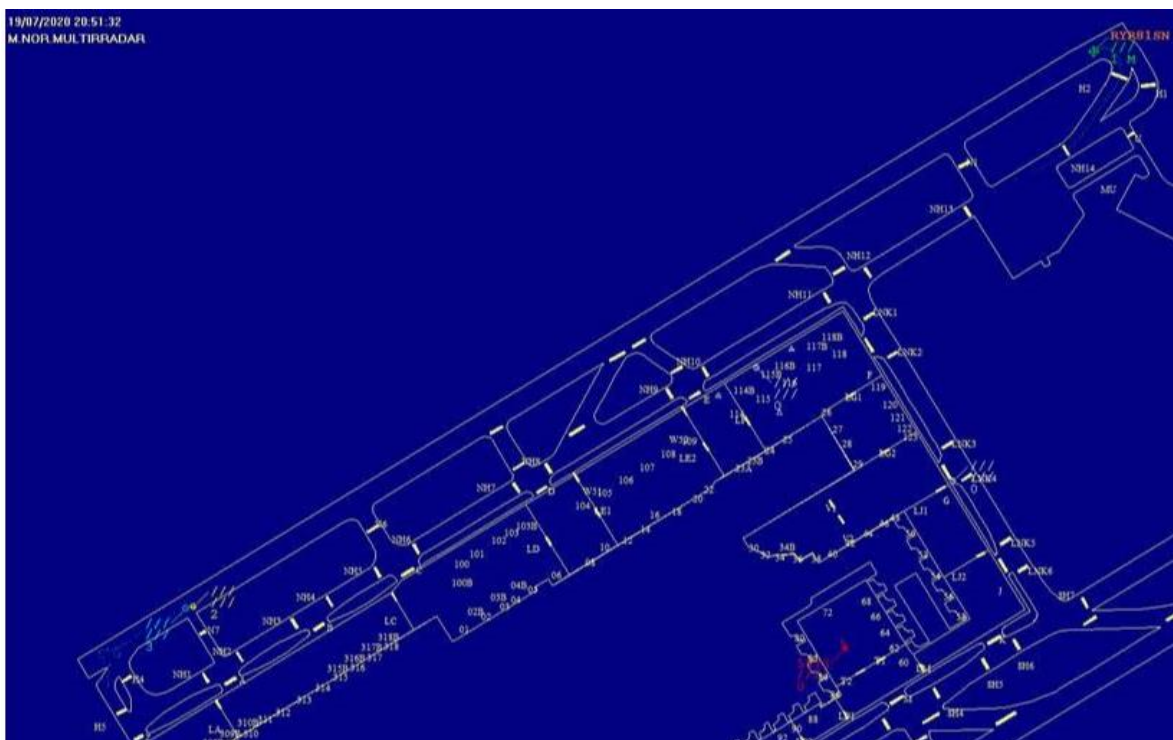
Fig. 3: Imagen Palestra correspondiente a las 20:51:32

A las 20:51:32 el vehículo Balizamiento 3 contactó con la torre de control de Palma de Mallorca e informó de lo siguiente: *torre de Balizamiento 3, estoy en pista de vuelo norte, me ha dado autorización para entrar, abandono rápidamente*. La traza radar de esa hora muestra a la aeronave RYR81SN alineada en la pista 24R, a una velocidad respecto a tierra (GS) de 10 kt, y en el extremo contrario de la pista, a la altura de la calle de rodadura N7, una etiqueta sin correlar que corresponde al vehículo Balizamiento 3 (se observa una duplicidad del eco radar).

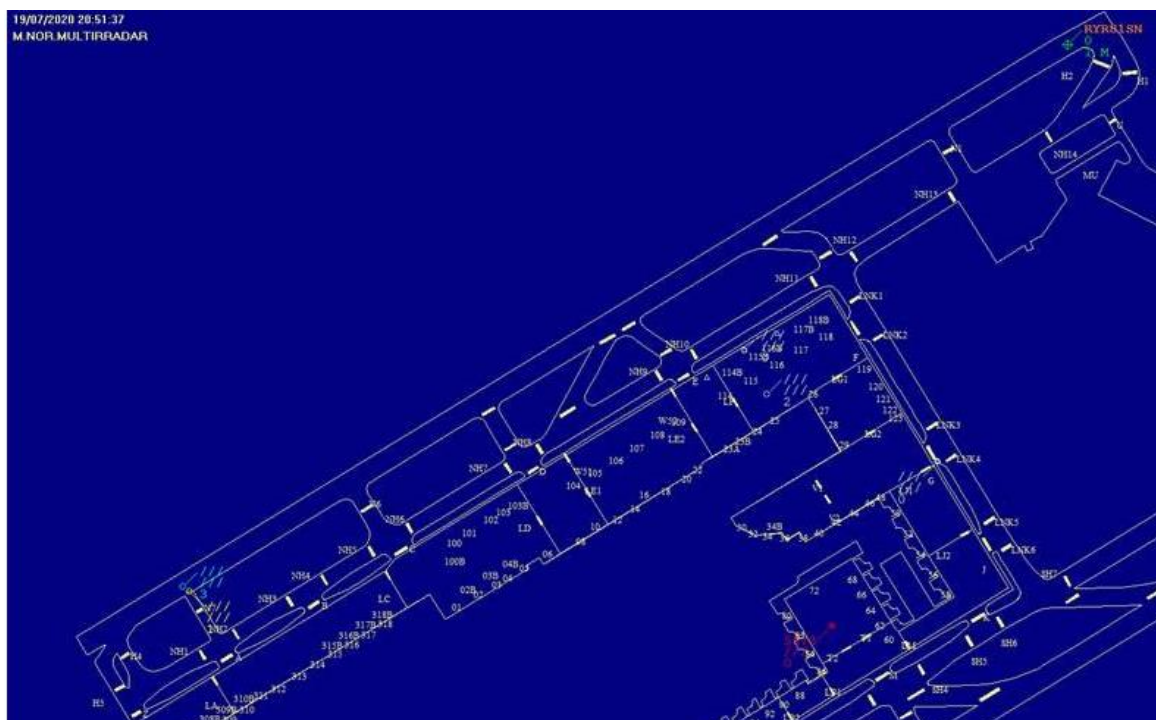
Fig. 4: Imagen Palestra correspondiente a las 20:51:37

A las 20:51:37 el controlador de local (TWR) respondió: *Balizamiento 3 me dijo que estaba en pista sur, abandone pista inmediatamente. Break, break. (20:51:39) RYR81SN hold position, I say again hold position.* La tripulación de esta aeronave colacionó *stopping RYR81SN*. La traza radar a esa hora muestra a la aeronave RYR81SN alineada en la pista 24R, a una velocidad respecto a tierra (GS) de 10 kt, y en el extremo contrario de la pista, a la altura de la calle de rodadura N7, una etiqueta sin correlar que corresponde al vehículo Balizamiento 3 (se observa una duplicidad del eco radar).

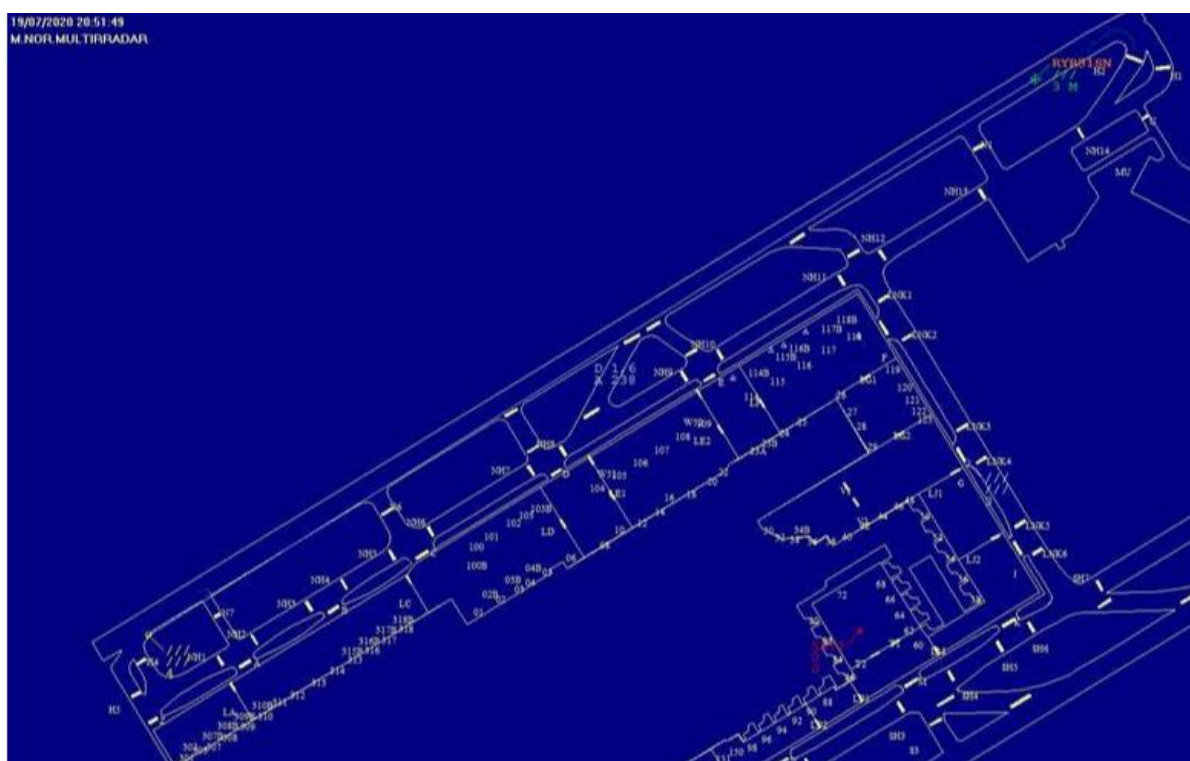
Fig. 5: Imagen Palestra correspondiente a las 20:51:49

A las 20:51:49 la traza radar muestra a la aeronave RYR81SN iniciando la carrera de despegue por la pista 24R, a una velocidad respecto a tierra (GS) de 30 kt, y en el extremo contrario de la pista, próxima a abandonar por H4, al vehículo Balizamiento 3 con la etiqueta sin correlar. En ese momento se produce la mínima distancia entre la aeronave y el vehículo: 1,6 NM.

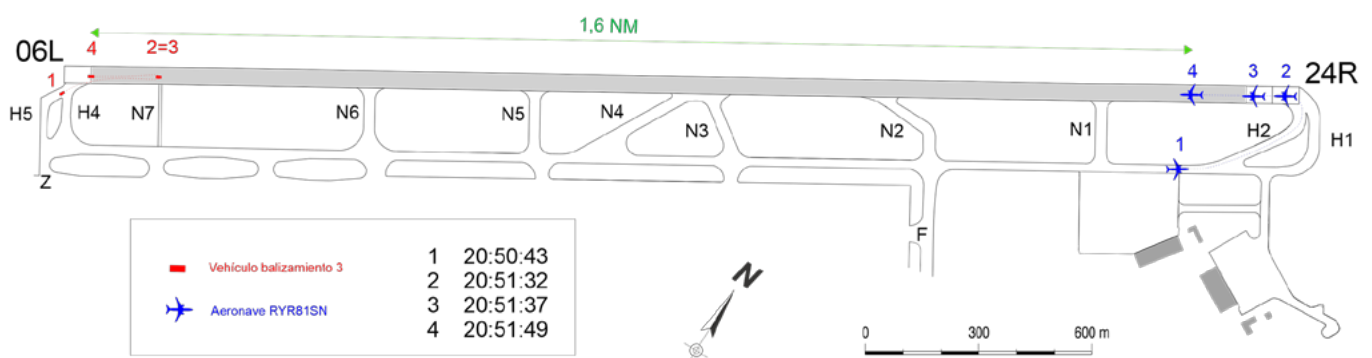
Fig. 6: Esquema resumen de las 4 figuras precedentes

A continuación, se integra en una sola figura la representación de las posiciones ocupadas por el vehículo Balizamiento 3 (en rojo) y por la aeronave RYR81SN (en azul) en los instantes 20:50:43, 20:51:32, 20:51:37 y 20:51:49.
