# Informe técnico

## IN-031/2022

Incidente ocurrido el día 29 de abril de 2022, a la aeronave Airbus 320 matrícula EC-KLT operada por Vueling, y a la aeronave Boeing 737 matrícula EI-EPA operada por Ryanair, en el aeropuerto Josep Tarradellas Barcelona-El Prat (Barcelona, España)

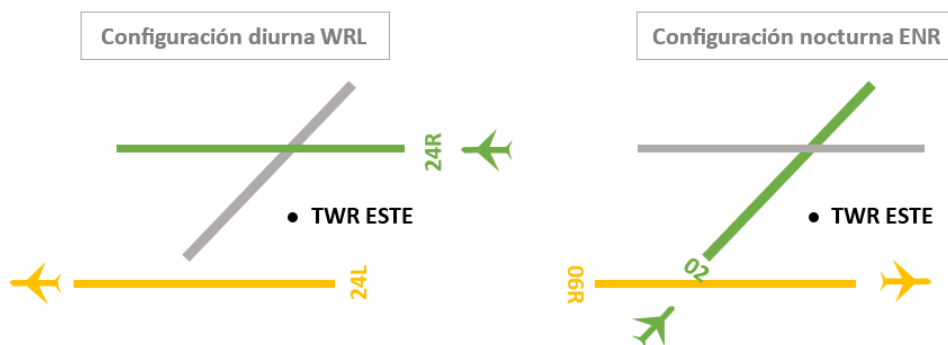
Figura 1. Cambio de configuración a las 21:28 (12 minutos antes del evento)

El aeropuerto había realizado un cambio de configuración operativa 12 minutos antes de producirse el evento, pasando de operar en la configuración diurna preferente WRL con pistas paralelas (24R para llegadas y 24L para despegues) a la configuración nocturna preferente ENR<sup>2</sup> con pistas cruzadas (aterrizajes por la pista 02 y despegues por la pista 06R). La nueva configuración afectó al controlador local de la pista 24L, ubicado en la posición 2 de la torre este que, encargado anteriormente de los despegues por la 24L, pasó a ejercer las funciones de controlador local único, con responsabilidad sobre los despegues por la 06R y las llegadas por la 02.

El cambio de configuración requería de la realización de modificaciones manuales en el sistema de presentación de información que cada controlador debía realizar en su posición<sup>3</sup> y que, en este caso, no fueron completadas en la posición 2. En concreto, la selección de la pista de llegada (en verde en figura 1) en la ventana de información general (VIG) no fue cambiada. Como consecuencia, la indicación de los tiempos y distancias al umbral de los tráficos de llegada que veía el controlador local en su pantalla<sup>4</sup> eran mayores a los reales debido a que el sistema realizaba este cálculo utilizando la pista 24R y no la 02. En este contexto, a las 21:39:09 el controlador local autorizó a la aeronave en rodaje a despegar por la pista 06R pensando que la aeronave en aproximación se encontraba más lejos de lo que en realidad estaba.

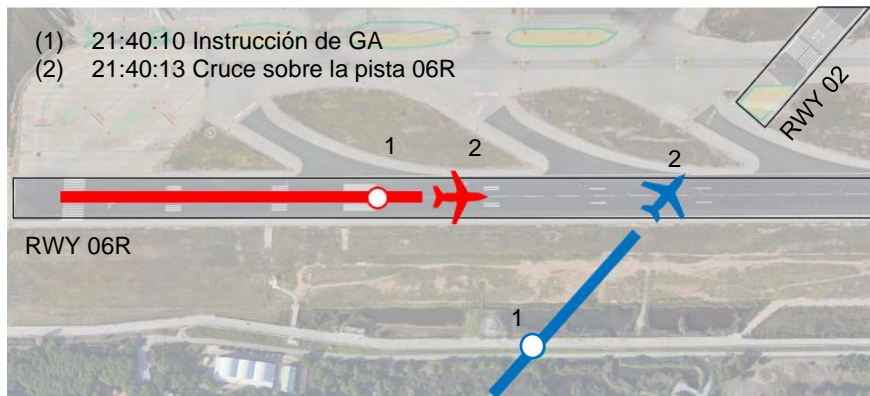
Figura 2. Cruce de las aeronaves en la pista 06R a las 21:40:13

Las dos aeronaves coincidieron sobre la pista 06R a las 21:40:13, con una separación horizontal de 285 m y vertical de 59 ft (18 m). La aeronave en aproximación sobrevolaba la pista a 148 kt IAS y 59 ft (18 m) de altura, mientras la aeronave en despegue aceleraba a 97 kt GS sin haber realizado todavía la rotación.

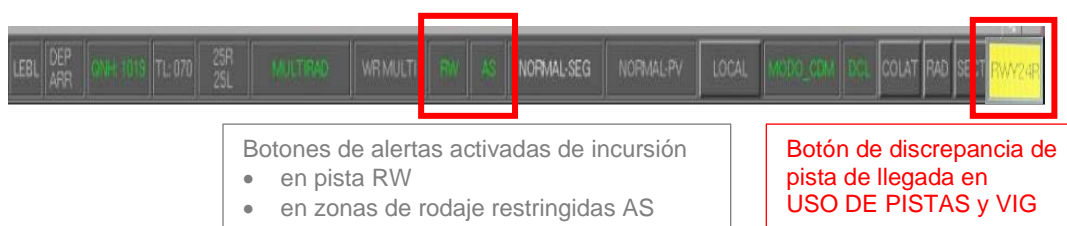
Figura 6. VIG de la posición 2 de la torre este

La posición de control número 2 de la torre este quedó habilitada para la función de controlador local único LCL y el controlador allí sentado, encargado anteriormente de los despegues por la pista 24L, pasó a encargarse de los despegues por la 06R y las llegadas por la 02. Este cambio implicó diversas acciones por parte del controlador una de las cuales no fue realizada: la selección, en la ventana de información general (VIG), de la nueva pista de llegadas para el cálculo de los tiempos y distancias al umbral (DFTI), manteniéndose la pista anterior, la 24R. Como consecuencia, en la VIG quedó activo el color amarillo del botón de la pista de llegadas, que permanecería en este estado hasta después del evento.

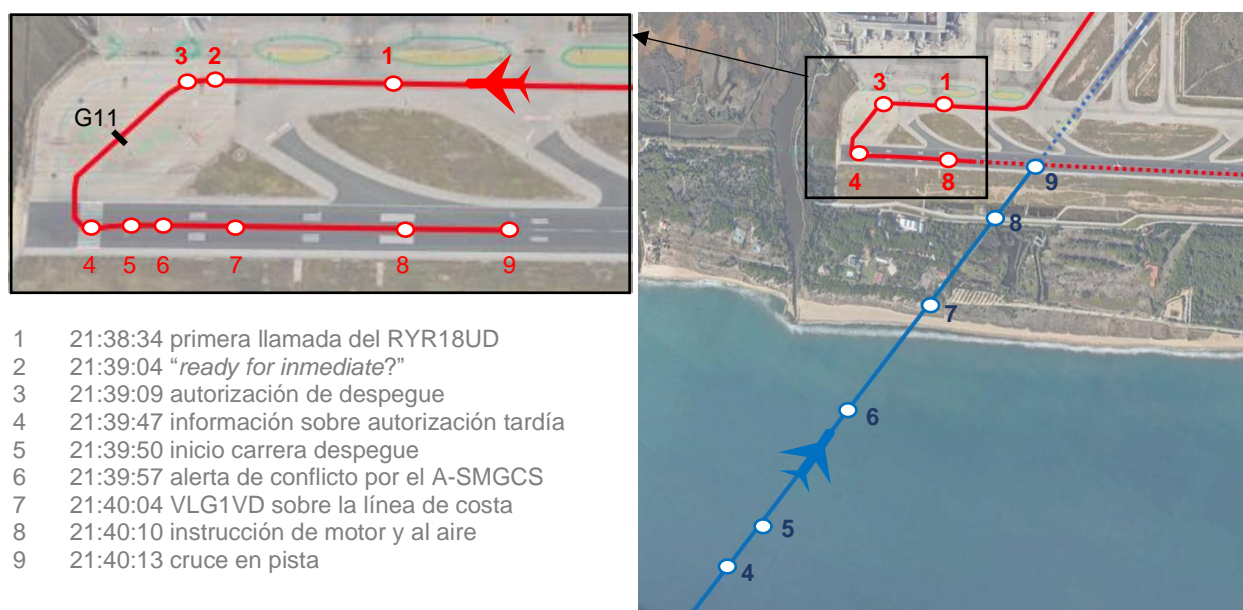
Figura 7. Trayectoria previa al cruce

- 21:39:04 El controlador preguntaba al RYR si estaba preparado para salida inmediata “*ready for immediate?*”, informándole que había un tráfico a 4 NM en final, pero sin especificar la pista. La tripulación contestaba afirmativamente. Cuando se producían estas comunicaciones la aeronave en rodaje seguía rodando a 17 kt GS sin haber iniciado el cambio de rumbo para entrar en pista. La aeronave en aproximación en realidad estaba a 3,1 NM (4,4 NM para el controlador).

- 21:39:09 Autorización de despegue para el RYR con los términos “*cleared for rolling take off*”, que fue colacionada en los mismos términos por la tripulación. La aeronave en despegue seguía todavía en la rodadura a 14 kt GS, manteniendo rumbo 245° paralelo a la pista. A partir de ese momento comenzó a virar hacia la izquierda para dirigirse hacia G11 (uno de los tres puntos de espera de la pista). La aeronave en aproximación se encontraba a 2,9 NM del umbral de la pista 02 (4,1 NM para el controlador).

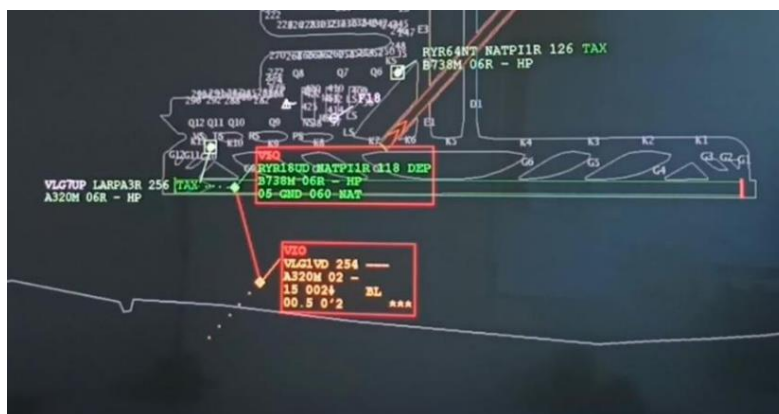
Figura 8. Activación de avisos VIO en la pantalla del controlador

21:39:57 Activación de la alerta de conflicto (VIO) del A-SMGCS Nivel 2. La aeronave en aproximación se encontraba a 0,9 NM de la pista 02 (2,1 NM para el controlador) y 0,7 NM del cruce. La aeronave en despegue se encontraba en carrera de despegue a 26 kt GS habiendo recorrido 100 m desde el umbral.

Este aviso fue reconocido por el controlador a las 21:40:04 y se mantuvo activo durante 16 segundos, hasta que la aeronave en aproximación sobrepasó el cruce.

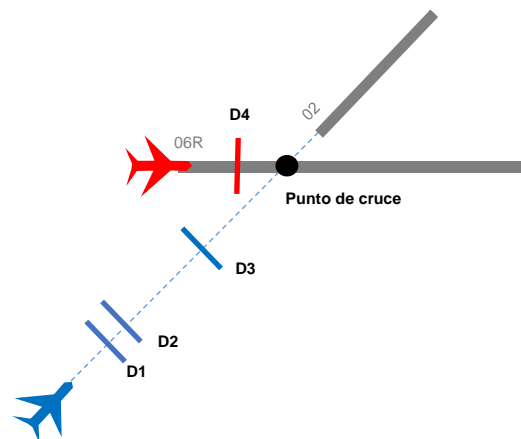
Figura 10. Geometría de activación de alertas

En el caso del evento (pistas cruzadas con despegues y arribadas), la primera alerta (WRN) no se activó, sino que directamente saltó la segunda. La activación de una u otra alerta depende de la combinación de cuatro distancias establecidas al punto de cruce, según se indica en la figura 10, y del estado de evolución de la aeronave en despegue. Para el caso del evento, las distancias definidas eran las siguientes: D1= 3704 m (2 NM), D2=D3=1852 m (1NM) y D4=1 m. En lo que respecta a la aeronave en despegue, además de encontrarse en la pista debe llevar una velocidad por encima de los 20 kt.

Estos datos explican los motivos por los que, aunque la aeronave en aproximación había sobrepasado la distancia D1 a las 21:39:25, no saltase ningún aviso de WARNING ni de VIOLACION hasta 32 segundos después y es que, en este periodo la aeronave en despegue no estaba en pista y cuando entró en pista se encontraba por debajo de los 20 kt de GS. Esto descarta problemas de funcionamiento del sistema.
