# Informe técnico

## IN-032/2022

Incidente grave ocurrido el día 15 de mayo de 2022, entre las aeronaves Cessna 172R, matrícula EC-LJM, y Beechcraft F33A, matrícula EC-ESU, a 11,2 millas náuticas al oeste del aeropuerto de Cuatro Vientos (LECU)

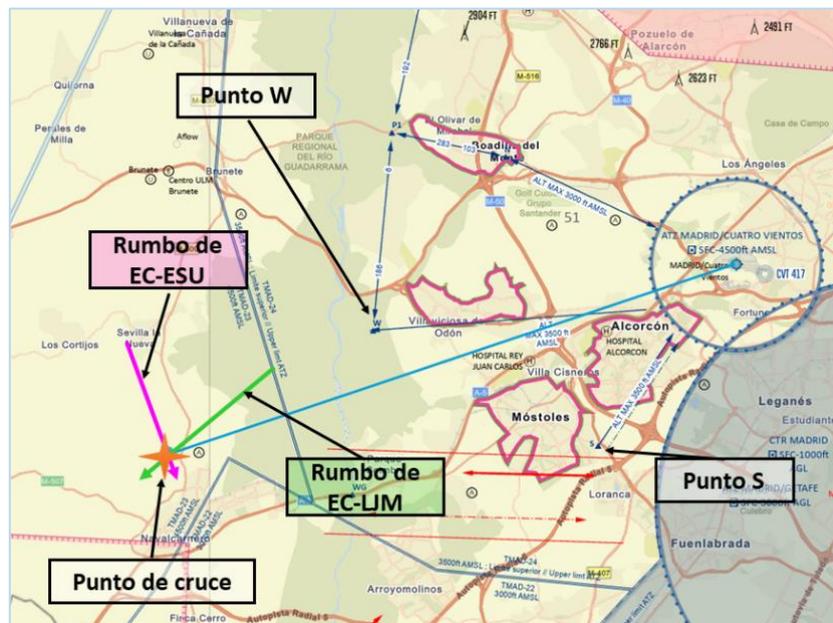
Figura 1: Escenario

La aeronave EC-LJM efectuaba un vuelo de instrucción con un instructor y alumno a bordo y habían despegado de LECU y se alejaban del punto W de la carta de aproximación visual. La aeronave EC-ESU, con su piloto y un pasajero en vuelo privado, se dirigía al punto S de la misma carta de aproximación para aterrizar en LECU. En la Figura 1 se muestra la localización del suceso.

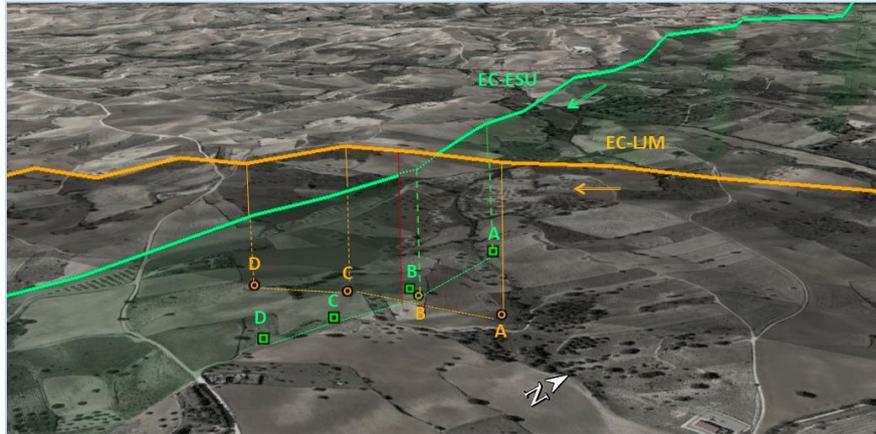
**Figura 3: Trayectorias**

Para complementar los datos anteriores, en la Figura 3 se muestra gráficamente la trayectoria que le corresponde, destacando cuatro posiciones simultaneas por cada una de las aeronaves, dos de ellas (A y B) antes de cruzarse y otras dos (C y D) posterior a producirse.

En líneas generales, la figura representa que mientras la aeronave EC-LJM mantiene la altitud, la aeronave EC-ESU estaba descendiendo, llegando a cruzarse ambas aeronaves.

En definitiva, la Figura 3 evidencia que, cuando ambas aeronaves se encuentran alineadas verticalmente, EC-ESU transita por debajo de EC-LJM.

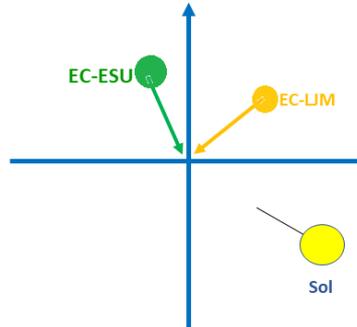
Figura 4: Situación del Sol respecto a las aeronaves

En la Figura 4 se representa la posición relativa entre las aeronaves y el Sol.

En tercer lugar, cabría valorar la posición del Sol respecto a la vista del piloto. En este caso, el piloto de EC-ESU estaba enfrenteado al Sol, pero la altitud de este respecto al horizonte no tendría que haber limitado su capacidad de visión.

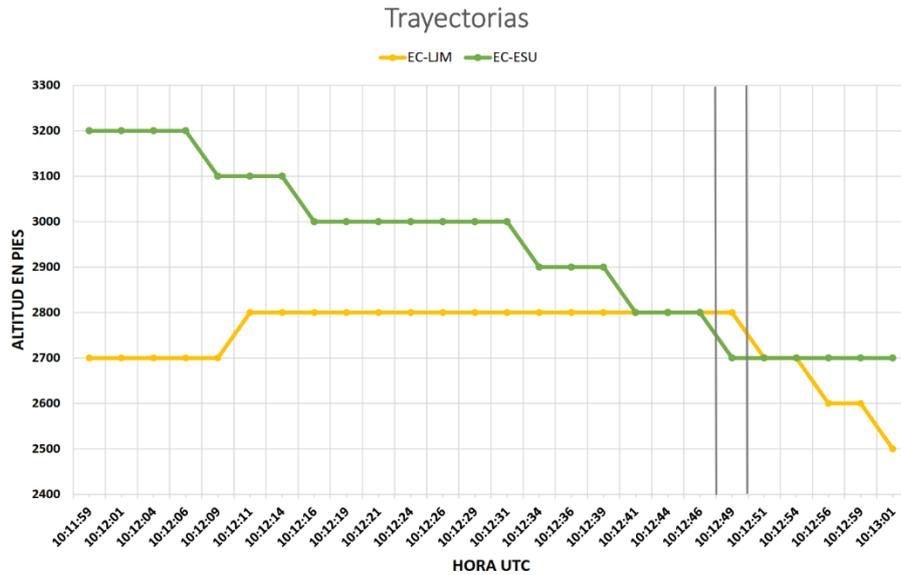
**Figura 5: Perfil de las trayectorias**

En la Figura 5 se representa el perfil de vuelo de cada aeronave, se observa que EC-ESU procede en descenso para alcanzar la altitud indicada en la carta de aproximación al punto S. En todo momento se encuentra por encima de EC-LJM hasta el momento de cruzar sus trayectorias.

En la figura se distingue que ambas aeronaves mantenían un rumbo y una actitud de vuelo uniforme tal cual se indicó anteriormente. Pocos segundos antes de cruzarse, en concreto a las 10:12:41 horas, las dos aeronaves coincidieron a 2800 ft y desde ese momento la separación lateral progresó de la siguiente forma:

Hora	Separación (m)	Elevación (ft)
10:12:41	406	2800
10:12:44	258	2800
10:12:46	175	2800
10:12:49	26	EC-ESU ↓ y EC-LJM →

Por tanto, aunque se considera que ninguno de los pilotos realizó una vigilancia exterior correcta, la respuesta de ambos pilotos estuvo supeditada a la falta de tiempo para reaccionar de forma segura.
