COMISIÓN DE INVESTIGACIÓN DE ACCIDENTES E INCIDENTES DE AVIACIÓN CIVIL

Informe técnico IN-033/2018

Incidente ocurrido el día 7 de julio de 2018, a la aeronave LEARJET-45XR, matrícula: CS-TFQ, en el aeropuerto de Sevilla

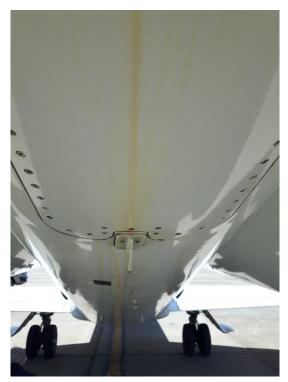
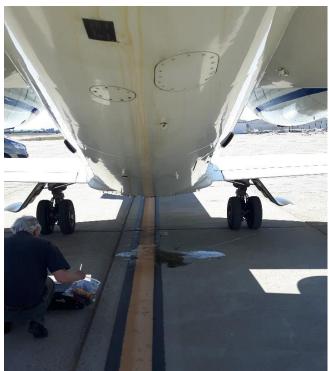
La aeronave aterrizó sin que se produjeran daños en la aeronave. Solo fueron detectados derrames de líquido hidráulico en el pavimento de la pista cuando la aeronave se detuvo y se observaron manchas de líquido hidráulico en la parte inferior del fuselaje según se muestra en las fotografías 2, 4 y 5.

Fotografías 4 y 5: Derrames y manchas de líquido hidráulico en el fuselaje

La posición en el avión de las manchas superficiales de hidráulico y de los derrames en la pista tras el aterrizaje, eran coherentes con la posición donde iba instalado el interruptor de presión identificado como causa de la fuga de hidráulico.

- La inspección visual de la aeronave identificó derrames de fluido hidráulico en la pista y manchas en la parte inferior del fuselaje producidas por las fugas de hidráulico en vuelo.

El personal de mantenimiento reemplazó dicho interruptor de presión, de hecho, los dos del mismo n/p, el S8 y el S9, del lado derecho y el lado izquierdo de la aeronave respectivamente, por el nuevo n/p: 6629101004-001, comprobando el sistema hidráulico completo, purgándolo y llenando el depósito de líquido hidráulico, y verificando que ya no se producían fugas.

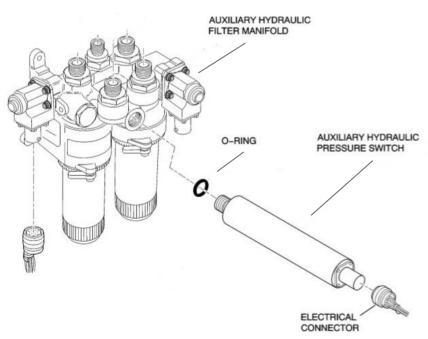
Figura 3. Interruptor de presión hidráulica (auxiliar y primario)

La razón para la sustitución era que se habían encontrado fugas de líquido hidráulico en el punto de conexión eléctrica de los interruptores de baja presión del sistema hidráulico, tanto del principal, del auxiliar y de los spoilers. Según el fabricante, implementando este boletín se reducía la posibilidad de fugas y pérdidas de presión del sistema hidráulico.

El personal de mantenimiento confirmó que un interruptor de presión hidráulica conducía a la fuga de fluido hidráulico, precisamente el n/p: 7629001004-001 que Bombardier había recomendado sustituir en el SB ref.: 45-29-17 del 28/01/2013 (aplicable a la aeronave del suceso), por el interruptor de presión mejorado n/p: 6629101004-001 (S8 y S9), dado que se habían encontrado fugas de hidráulico en el punto de conexión eléctrica de los interruptores tanto del sistema principal, del auxiliar y el de los *spoilers*. Según el fabricante, implementando este boletín se reducía la posibilidad de fugas y pérdidas de presión del sistema hidráulico.

Se sustituyeron los dos interruptores de presión S8 y S9 del lado derecho y el lado izquierdo con n/p: 6629101004-001 n/s: 1344 por el n/s: 1247, y el n/s: UNK (desconocido) por el n/s: 1063, respectivamente. Se realizó la comprobación e inspección del sistema hidráulico completo, purgando y llenando el depósito de líquido hidráulico y tras su verificación no se encontraron fugas. La aeronave fue liberada para el servicio tras la acción correctiva a los tres días del incidente.
