Informe técnico

IN-034/2019

Incidente ocurrido el 7 de julio de 2019 entre las aeronaves Boeing 787-9, matrícula LN-LNI, operada por Norwegian Air Shuttle Asa y la aeronave AIRBUS - A319, matrícula VP-BHJ, operada por Siberia Airlines durante la aproximación a la pista 07L del aeropuerto de Barcelona (LEBL).

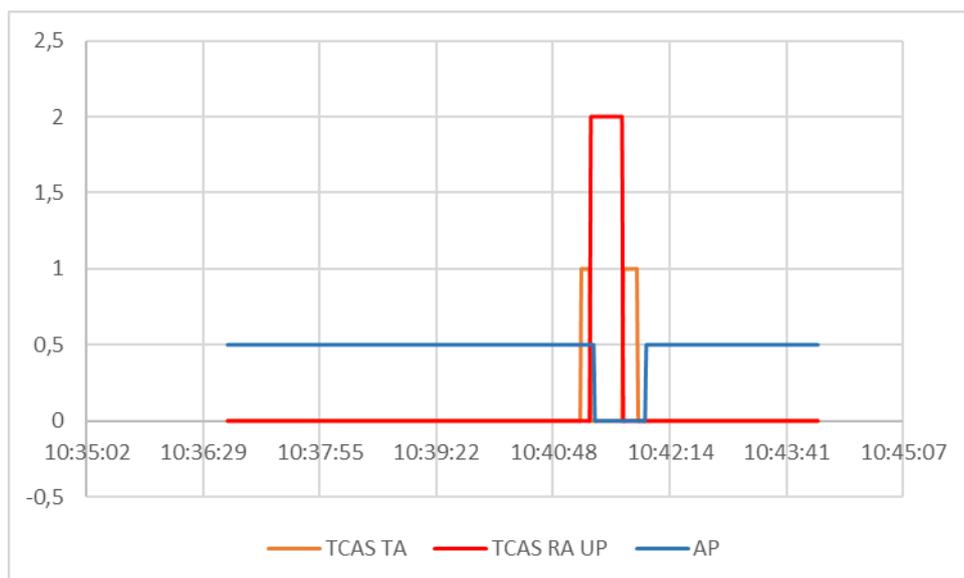
Figura 2; Avisos TCAS y configuración de piloto automático de la aeronave VP-BHJ

A las 10:40:55 se volvió a seleccionar el modo “Heading”, y un poco más tarde se registró la señal TCAS TA, seguida de TCAS RA con resolución UP (marca roja en la figura 29). El piloto automático se desconectó y la aeronave comenzó a ascender.

A las 10:41:57 (punto 6), la aeronave había ascendido hasta los 4150 ft y volvió a conectarse el piloto automático, 10 segundos después de que se quitase la alerta TCAS.

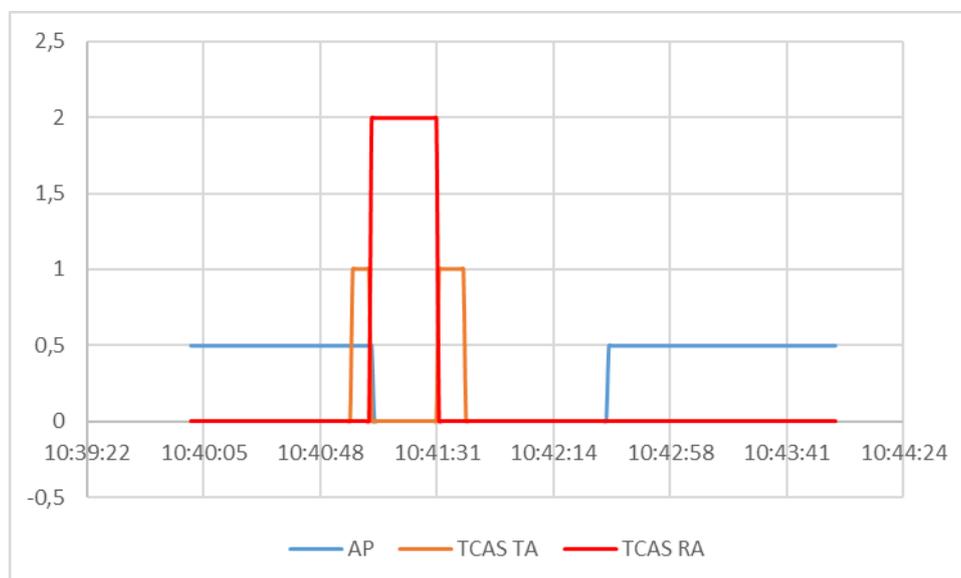
Figura 4; Avisos TCAS y configuración de piloto automático de la aeronave LN-LNI

Según los registros de la aeronave con matrícula LN-LNI, el procedimiento de aproximación a Barcelona discurre sin incidencias. A las 10:41.00, la aeronave va con piloto automático y con la senda del ILS capturada cuando se genera la alerta TCAS TA.

A las 10:41:06 el piloto automático se desactiva y aparece la alerta TCAS RA marcando DOWN y un descenso de -1500ft/min.

A las 10:41:20 la aeronave deja de descender desapareciendo los avisos TCAS RA y 10 segundos más tarde, el TCAS TA.

La aeronave disminuye la velocidad de descenso, y a las 10:42:34 se vuelve a activar el piloto automático y se recupera el rumbo inicial.

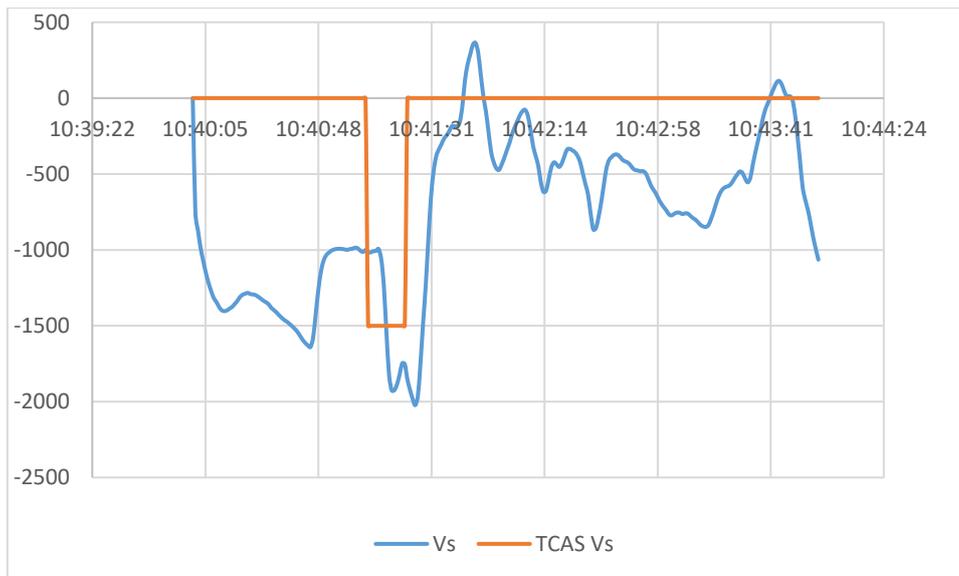
Figura 5; Velocidad vertical y velocidad comandada por TCAS de la aeronave LN-LNI

La velocidad de descenso de la aeronave comienza a incrementarse y comienza una variación de rumbo de 80 grados que la lleva a 130 grados.

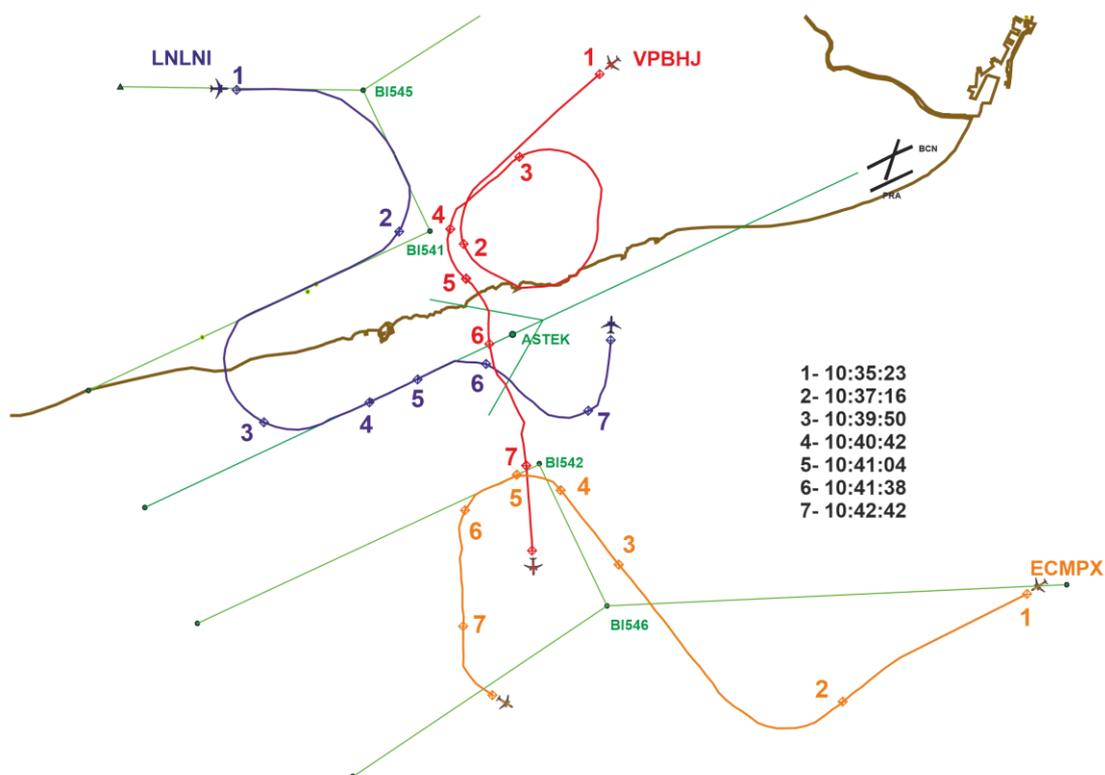
Figura 88; Trazas de las aeronaves y descripción temporal

En este apartado se presenta integrada la información procedente de los registradores de datos de vuelo instalados en las aeronaves, del seguimiento radar de las dependencias ATC, de las comunicaciones ATC y testimonios de los controladores y tripulaciones implicados, a fin de dar una descripción temporal global. El evento ocurrió a las 10:40 UTC, pero por su influencia, se presentan los sucesos más relevantes.
