# Informe técnico

## IN-035/2018

Incidente grave ocurrido el día 6 de agosto de 2018 a las aeronaves Bell 412, con matrícula EC-MQD, operada por Babcock Mission Critical Services España, S.A.U., y Bell 212, matrícula D-HGPP, operada por Rotorsun, S.L., en el municipio de Llutxent (Valencia)

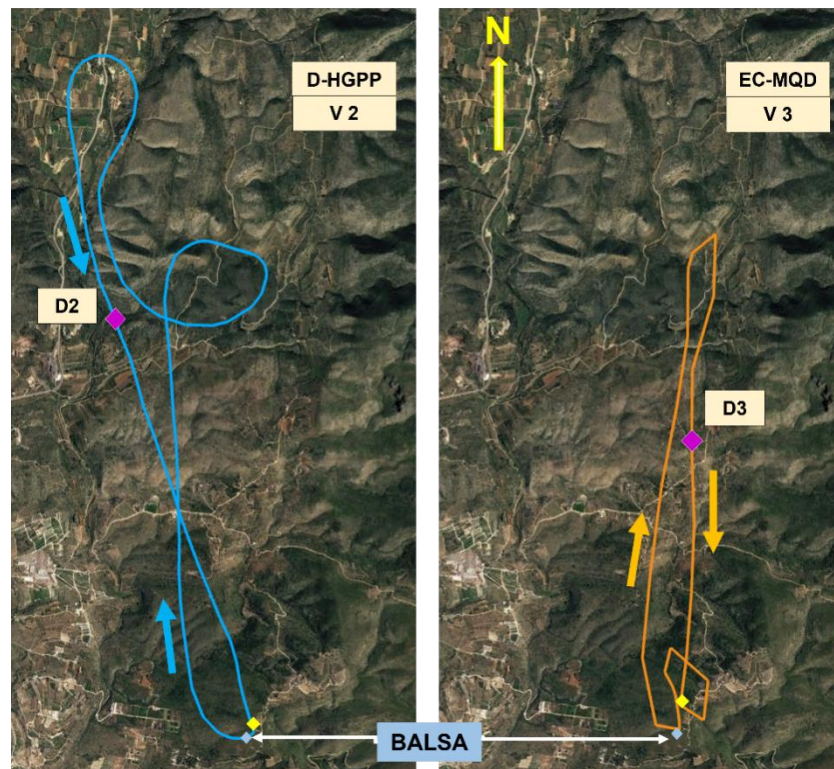
Figura 2: Trayectorias de V2 y V3 desde la última carga de agua

En la Figura 2 se ha representado la trayectoria seguida por cada aeronave en el último circuito completado. Se inicia con la carga de agua sobre la balsa y finaliza en la maniobra que dio lugar al incidente. En la figura se han indicado dos puntos de referencia D2 y D3. El primero de ellos, corresponde a la posición de V2 cuando inició el descenso a la balsa, cuando en ese

instante se encontraba a: altitud de 536 m y a una distancia de 3120 m de la balsa. Asimismo,

el Punto D3 representa la posición de V3 en ese mismo momento, con unos valores de: altitud de 416 m y distancia de 2650 m hasta la balsa.

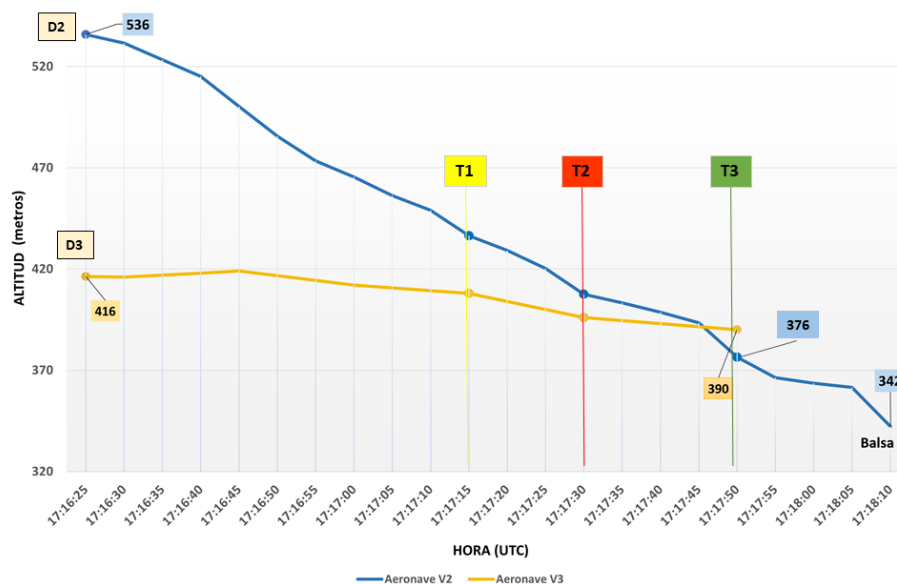
Figura 3: Perfil de vuelo de las aeronaves V2 y V3, desde D2 y D3

La separación vertical entre ambas aeronaves en el tramo de tiempo que transcurre desde los puntos D2 y D3, hasta la balsa se representa el perfil del vuelo de cada aeronave en la Figura 3.

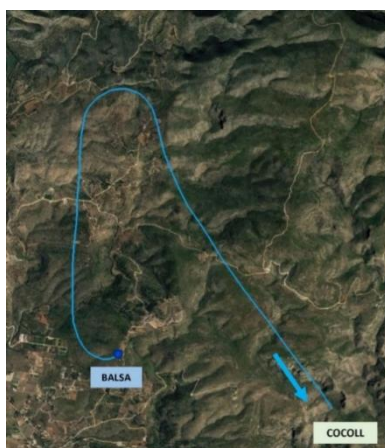
**Figura 4: Trayectoria de V2 tras el incidente**

A continuación del incidente, los registros de V2 muestran que, tras cargar agua, se dirigió al área de extinción y continuó hacia la base de Cocoll, como se puede ver en la Figura 4.

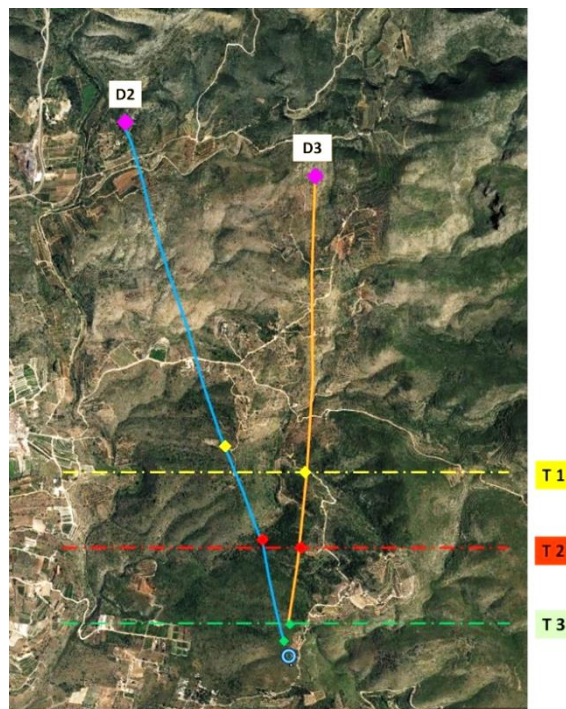
**Figura 5: Detalle del adelantamiento de V2 a V3**

En la Figura 5 se ha representado, partiendo de los mismos puntos D2 y D3 referidos en el apartado anterior, la trayectoria de V2 a la izquierda, en color azul, y la de V3 a la derecha, en amarillo. Asimismo, se han situado tres instantes representados por las líneas horizontales T1, T2 y T3, que representan tres instantes y que proporcionan la distancia de V2 y V3 a la balsa con la misma referencia horaria.

En el primer par de puntos, D2 y D3, se aprecia que la distancia de V2 hasta la balsa es superior a la de V3.

En la línea de T1, se observa que la aeronave V2 aún estaba posicionada por detrás de V3. En la siguiente (T2), V2 está ligeramente más retrasada respecto a V3 y sus trayectorias han ido convergiendo. En la tercera línea de referencia (T3) la aeronave V2 estaba por delante de V3 y continúa hacia la balsa, momento en que V3 inicia la maniobra de separación de V2.
