Informe técnico IN-036/2019

Incidente ocurrido el día 16 de julio de 2019 entre las aeronaves Cessna 172N, matrícula EC-GLO, y Cessna 172RG, matrícula EC-HHX, en las proximidades del punto Sierra de notificación de Cuatro Vientos (Madrid)

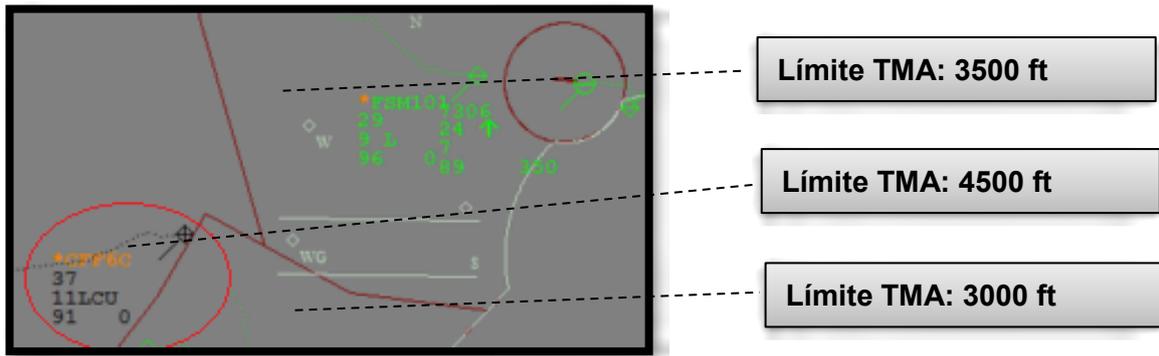
Ilustración 14 Aproximación al pasillo situado al sur de LECU de la aeronave EC-HHX en el día 10 Julio de 2019

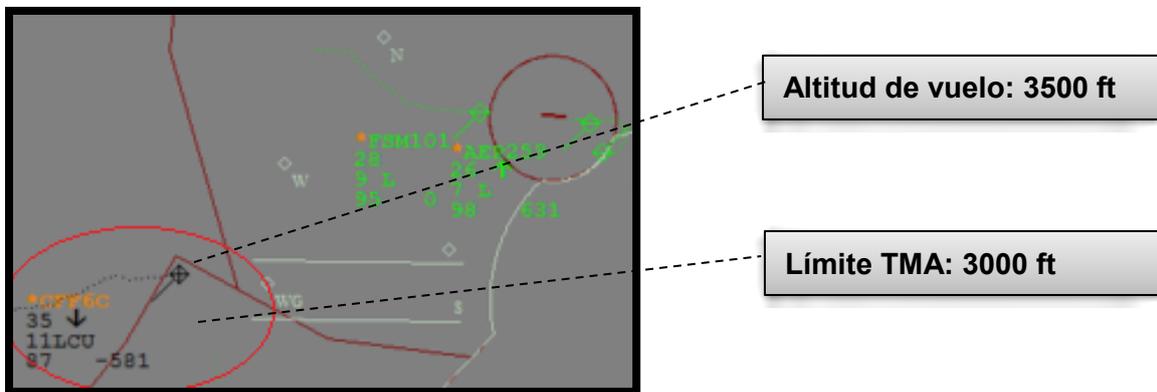
Unos segundos más tarde, se observa a la aeronave con identificador de llamada CFF6C a 3500 ft, en descenso e invadiendo el límite del TMA (3000 ft), tal y como muestra la siguiente imagen.

Ilustración 15 Invasión del TMA en aproximación al pasillo sur LECU de la aeronave EC-HHX el día 10 de Julio de 2019

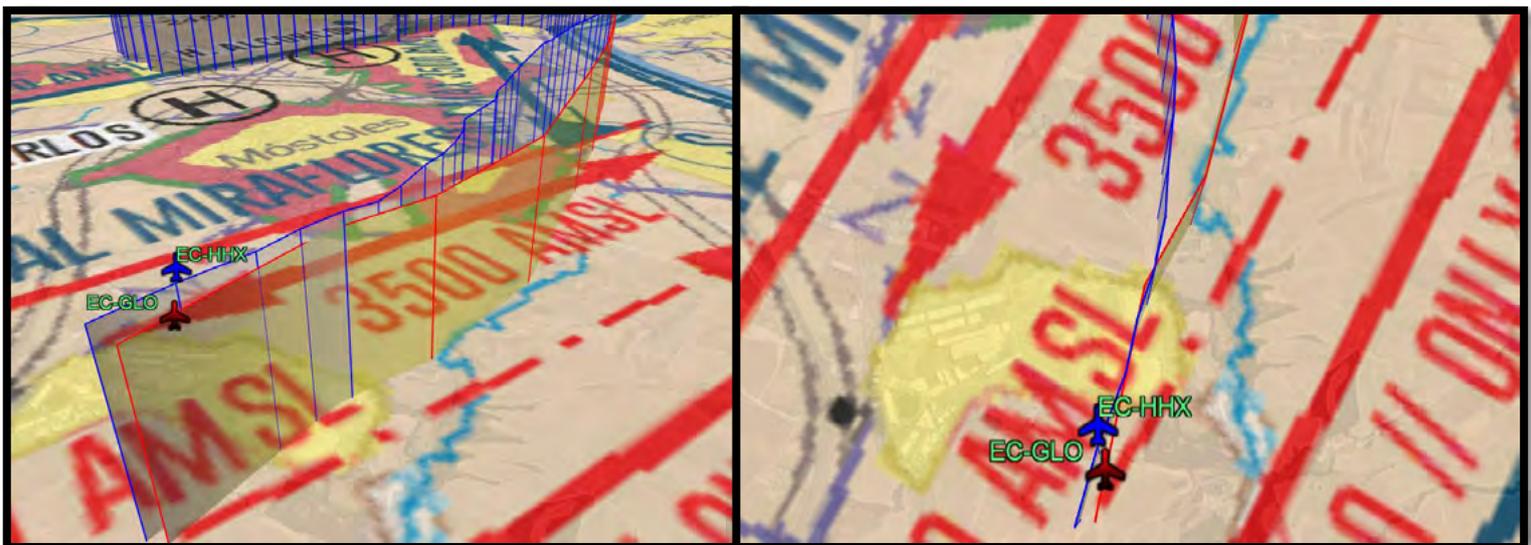
Según se describe en el epígrafe anterior, la mínima separación entre las aeronaves se produce a las 08:35:47 UTC. En dicho instante ambas aeronaves se encontraban localizadas muy próximas a la vertical de la depuradora de aguas residuales del municipio de Móstoles. Las imágenes siguientes muestran la reconstrucción en dicho instante.

Ilustración 28 Reconstrucción de trayectorias en perfil y planta a las 08:35:47 UTC

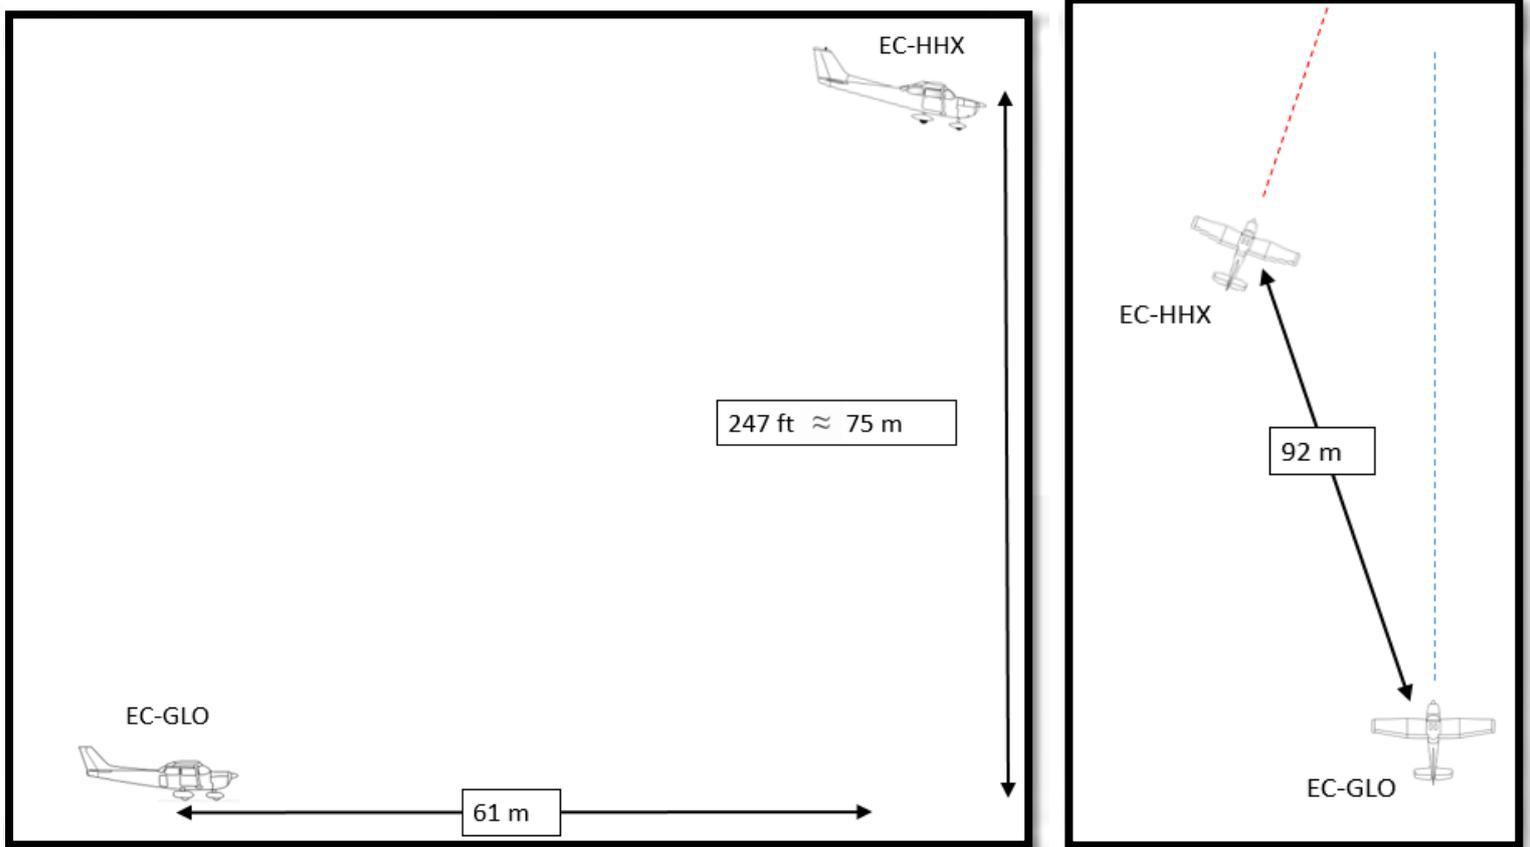
Ilustración 29 Reconstrucción de separación vertical y horizontal a las 08:35:47 UTC, instante de la mínima separación entre aeronaves

De la reconstrucción se desprende que la mínima distancia entre las aeronaves en el plano vertical fue de aproximadamente 247 ft y la distancia en el plano horizontal fue de aproximadamente 92 m.

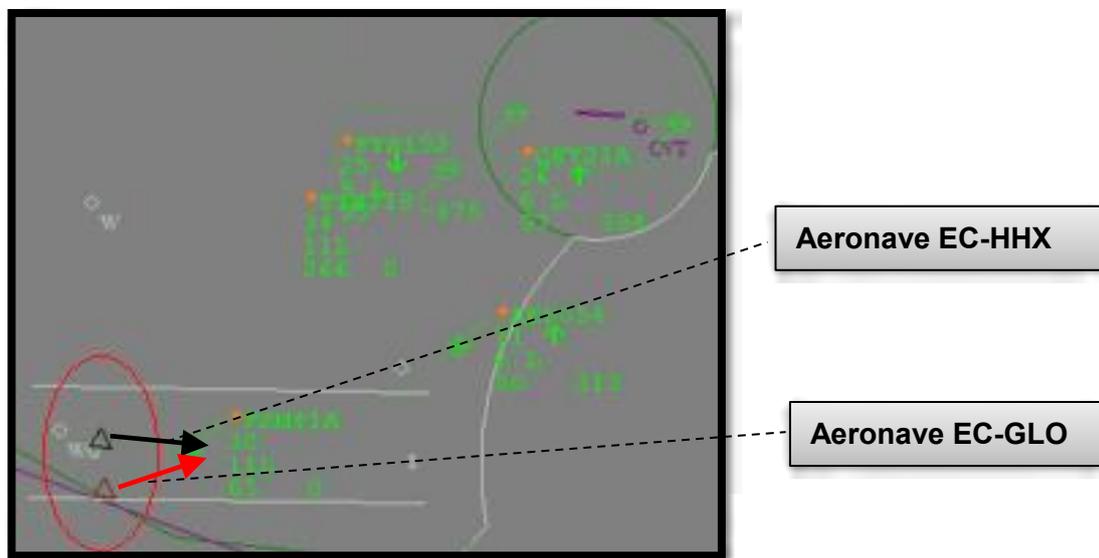
Según se desprende de las declaraciones de ambas tripulaciones, la aeronave con matrícula EC-GLO se encontraba a la derecha de la aeronave con matrícula EC-HHX, tal y como se muestra en la imagen:

Ilustración 30 Posición relativa de las aeronaves

Por lo tanto, la aeronave Cessna 172RG con matrícula EC-HHX debió ceder el paso a la aeronave Cessna 172N con matrícula EC-GLO, tal y como se establece en las disposiciones del Reglamento del Aire SERA.3210 c).2 (*Derecho de Paso-Convergencia*). De este modo, la aeronave con matrícula EC-HHX debió mantenerse fuera de la trayectoria de la otra aeronave y evitar pasar por encima. Sin embargo, la tripulación de la aeronave con matrícula EC-HHX mantuvo su trayectoria convergente con la otra aeronave y, en descenso, pasó por encima de la aeronave con matrícula EC-GLO. Según declaró la tripulación de la aeronave con matrícula EC-HHX, no tuvo en ningún momento contacto visual con la otra aeronave.

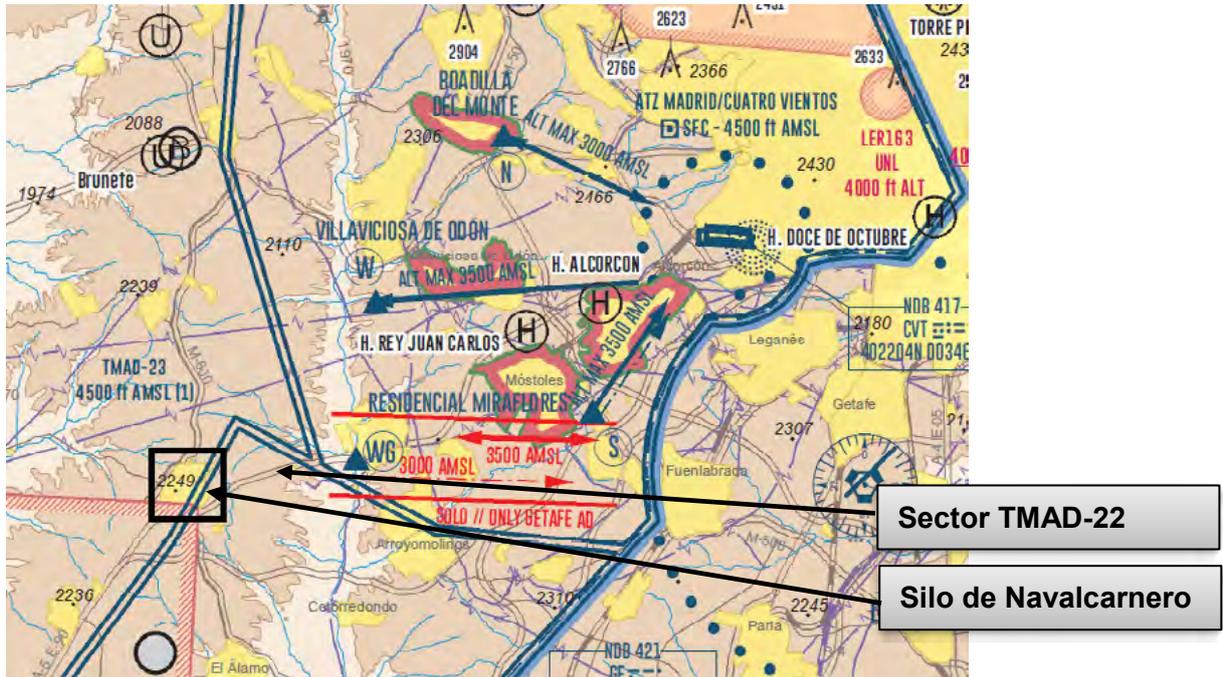
La siguiente ilustración muestra la posición del "Silo" y el sector TMAD-22:

Ilustración 32 Silo de Navalcarnero

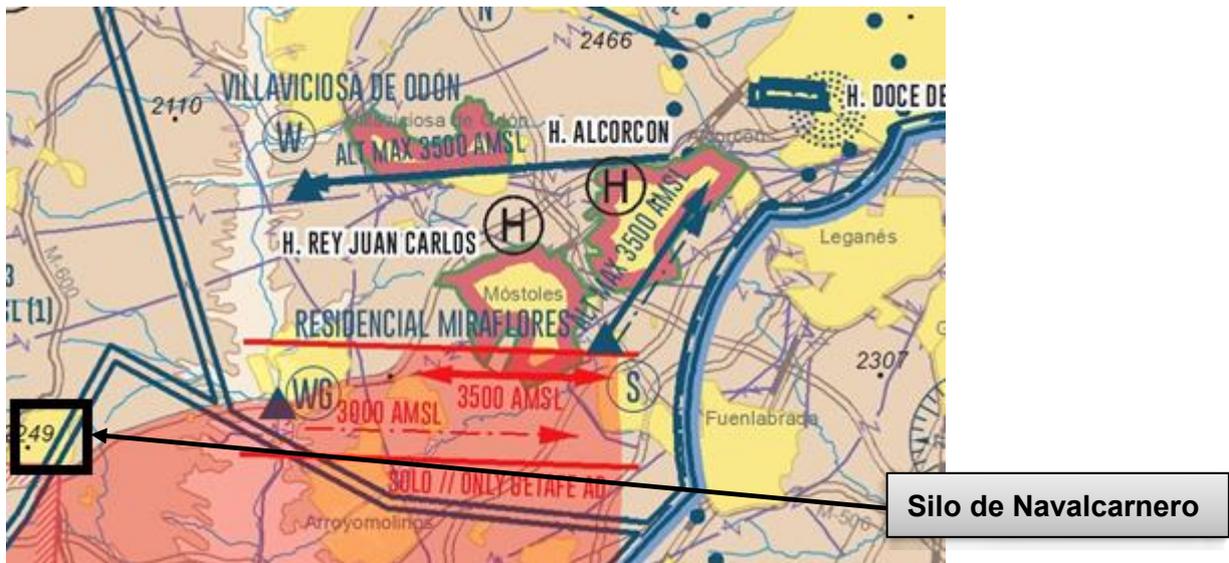
Este procedimiento de entrada a Cuatro Vientos tampoco se adhiere a la información publicada en la carta de circulación VFR del TMA de Madrid donde se establece la precaución de no sobrepasar 3000 ft en el sector visual al sur de la carretera N-V (en donde se incluye el pasillo VFR situado al sur de LECU). La siguiente imagen muestra la posición del "Silo":

Ilustración 33 Silo de Navalcarnero y sector sur de la carretera N-V
