Informe técnico

IN-038/2019

Incidente ocurrido el día 5 de agosto de 2019 a la aeronave Airbus A321, matrícula G-MEDN, operada por British Airways PLC, en el aeropuerto de Valencia (Valencia)

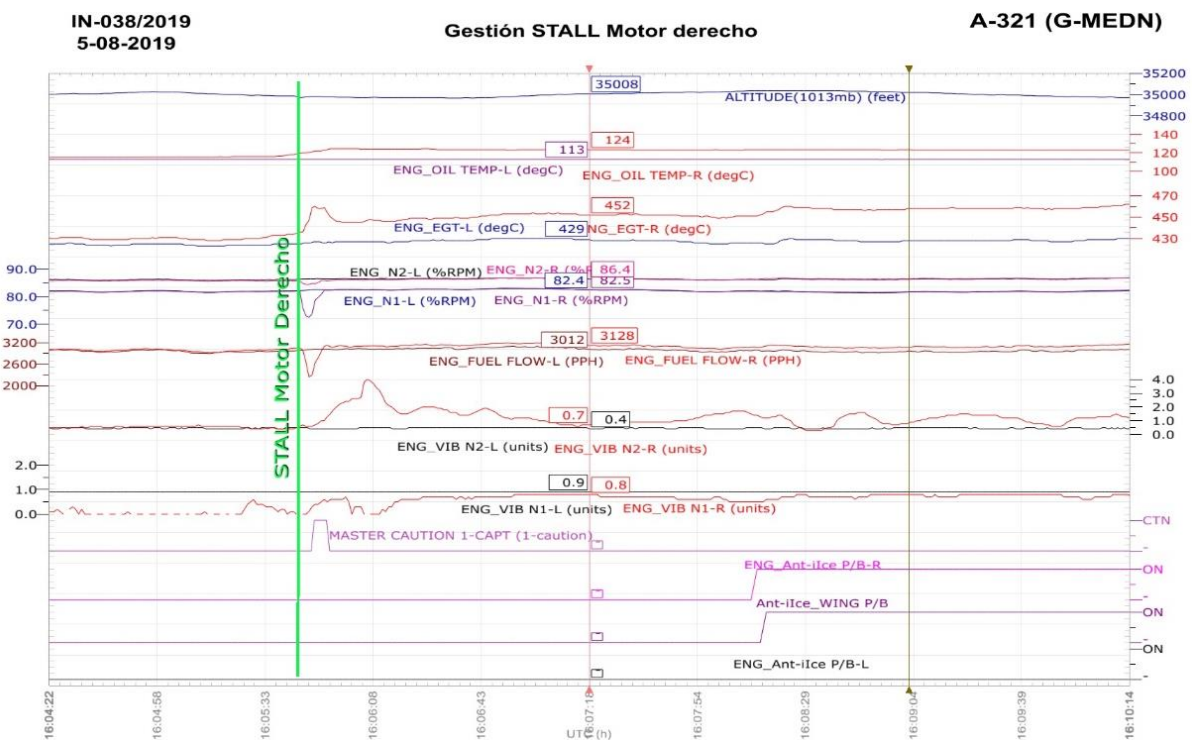
Fig. 11: Parámetros de interés durante la fase de crucero en la que se produjo el STALL

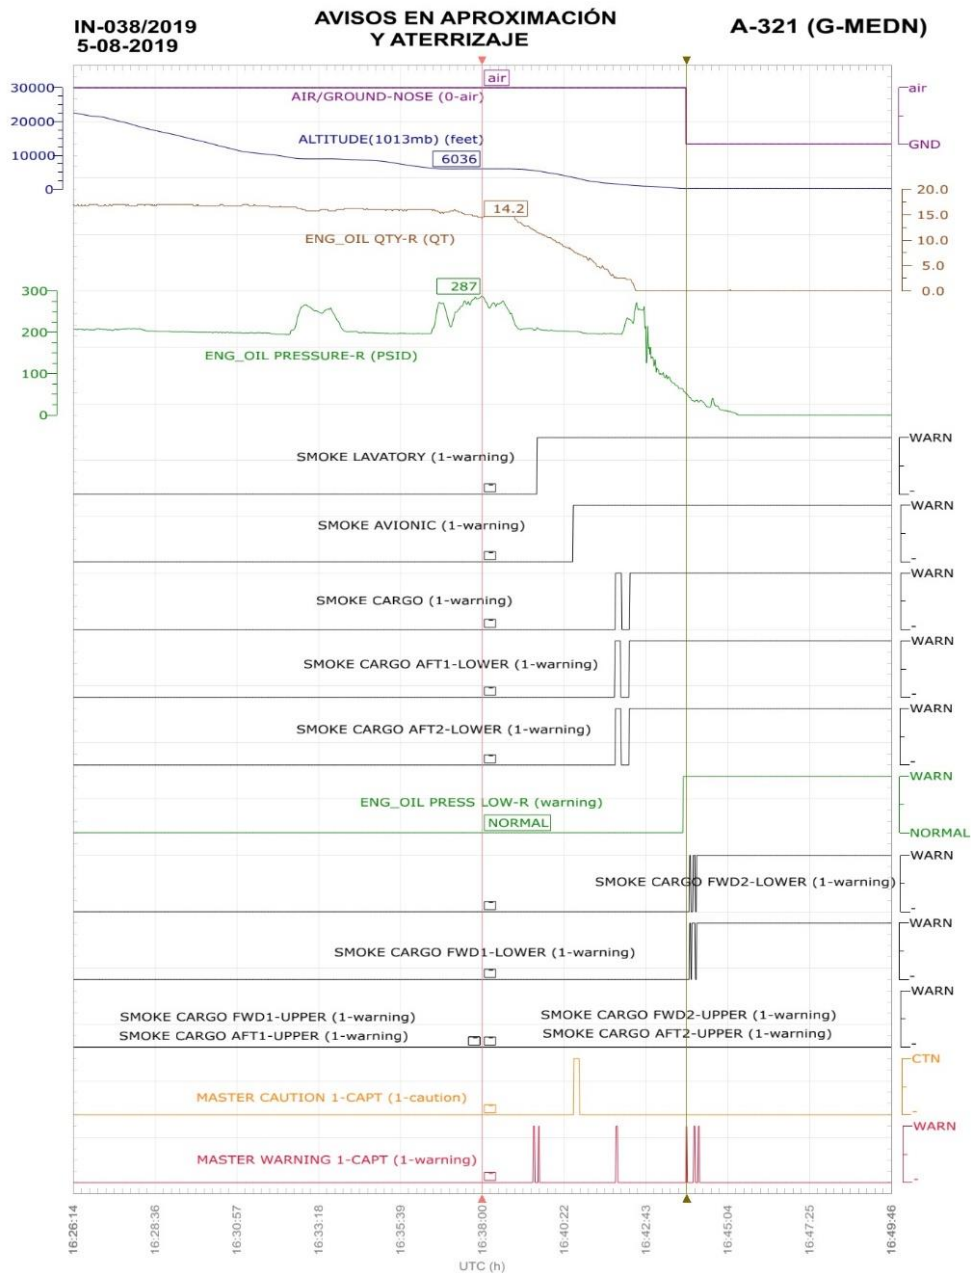
Fig. 12: Parámetros de interés durante las fases de aproximación y aterrizaje

- La gráfica indica que a las 16:38:55 la cantidad de aceite en el motor derecho comenzó a reducirse rápidamente, justo antes de que se activaran las alertas de humo. Su indicación alcanzó el valor de 0 (cero) 3 minutos y 31 segundos después, a las 16:42:26.
- Posteriormente la presión de aceite del motor derecho comenzó a decrecer rápidamente y se redujo por debajo de los 80 psi a las 16:43:28 y por debajo de 60 psi a las 16:43:48, breves instantes antes de tocar tierra a las 16:43:51.

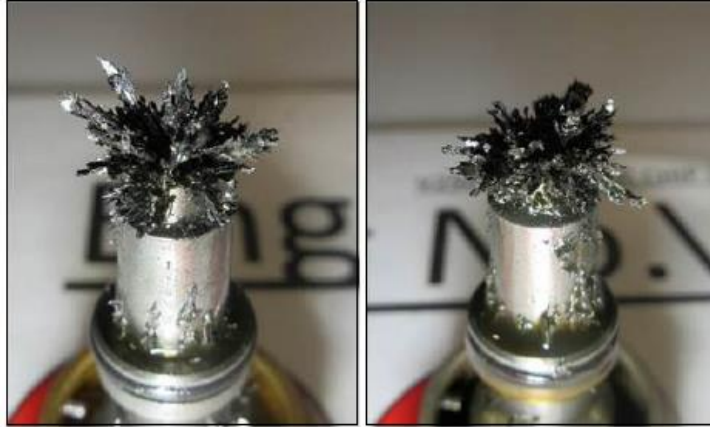
- Antes de que el motor fuera desmontado se encontraron grandes cantidades de restos metálicos (ferrosos) en los detectores magnéticos de partículas. Tras ser analizados se determinó que estaban compuestos de materiales empleados en los rodamientos de los motores V2500.

Figs. 15 y 16: Detectores magnéticos de partículas MMCD y FBC MCD²⁶

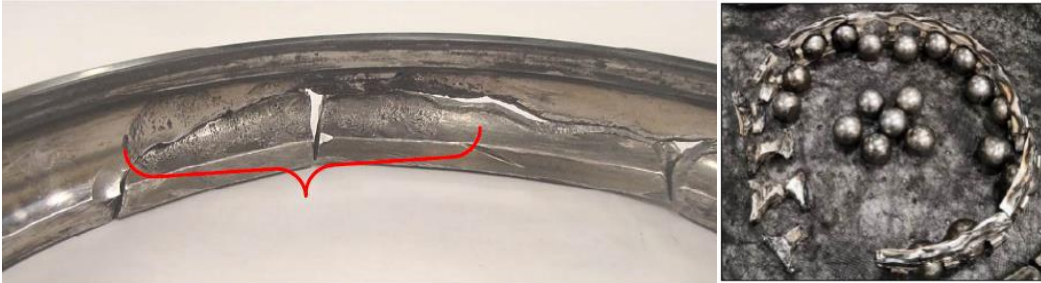
- Rodamiento 3: Un arco de 125° estaba liberado de la jaula exterior, la superficie de rodadura muy desconchada (spalling). 15 de sus bolas estaban

en la jaula, las otras 5 estaban fuera. Las bolas presentaban daño mecánico severo y desgaste, la jaula presentaba fracturas múltiples, descamación en la pista del aro interior y fractura en la pista del aro exterior.

Figs. 17 y 18: Estado y restos de la jaula y la pista del aro exterior del rodamiento 3

- El descamado (spalling) del rodamiento 3 comenzó entre la pista del aro exterior y las bolas del rodamiento.
- La operación, con la pista del aro exterior descamada, causó desgaste por contacto y fricción entre el aro exterior y el alojamiento del rodamiento número 3 debido al incremento de la vibración.

- La pista del aro exterior comenzó a agrietarse liberándose secciones de la misma y dañando la jaula del rodamiento.
- Las bolas rodando sobre astillas, grietas y huecos en la pista exterior generaron daños en la superficie y también impactaron en los alojamientos de la jaula. Este daño provocó el agrietamiento de la jaula.

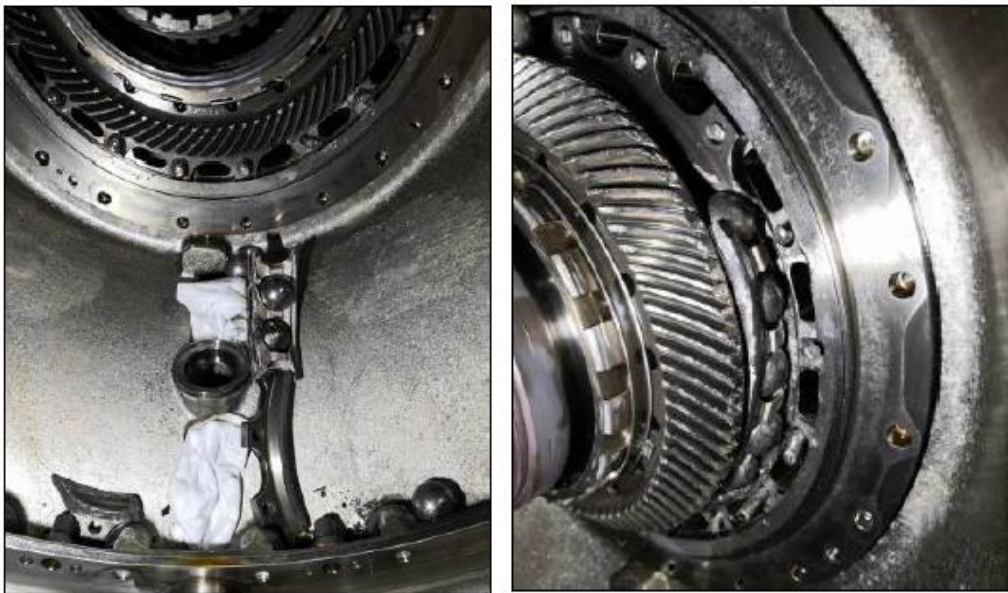
- Rodamiento 2: No presentaba daños visibles.
 - Caja interna de accesorios (IGB): por dentro presentaba daños por impactos. Se evidenciaba que el rodamiento 3 se había desplazado axialmente. Desmontada la IGB se comprobó que la pista exterior del rodamiento 3 se fracturó desde la posición de las 2 a las 5 en punto. Cinco de las bolas del rodamiento 3 se salieron de la jaula del cojinete y se encontraron dentro del IGB. La jaula del rodamiento estaba deformada y parte de ella estaba fuera de su ubicación. Nueve de las tuercas de la varilla del amortiguador que sujetan la pista exterior del rodamiento 3 estaban rotas.

Figs. 19 y 20: Estado y restos del rodamiento número 3 in situ

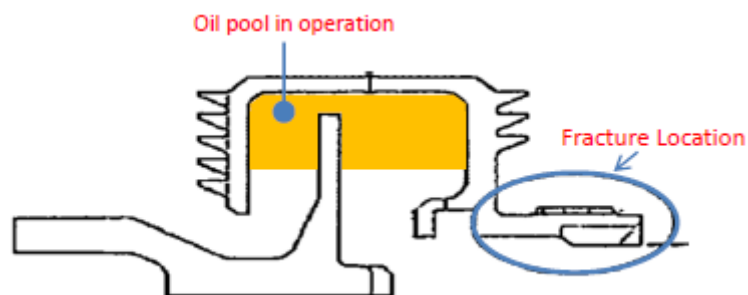
- Sello hidráulico: se encontró fracturado donde enrosca con el eje de acople de alta presión (HPC stub shaft).
 - Sujeción del rodamiento 3: No presentaba anomalías visuales. Las 18 varillas que sujetan la pista exterior del rodamiento 3 estaban en su sitio, con 9 de las tuercas rotas. El eje estaba distorsionado y el sello de carbono desalineado. Este desalineamiento pudo haber causado contacto no homogéneo y, por tanto, goteo de aceite del FBC hacia el HPC.

Fig. 21: Sección del sello hidráulico

- A medida que el eje de giro perdía su alineación, el sello hidráulico se fracturó permitiendo la entrada de aire de la 8ª etapa del compresor (HPC) en el compartimento frontal de rodamientos (FBC).
