## Informe técnico IN-040/2019

Incidente ocurrido el día 26 de julio de 2019, a la aeronave Sikorsky S-76C+ con matrícula EC-JES en la Ría de Vigo (Pontevedra)

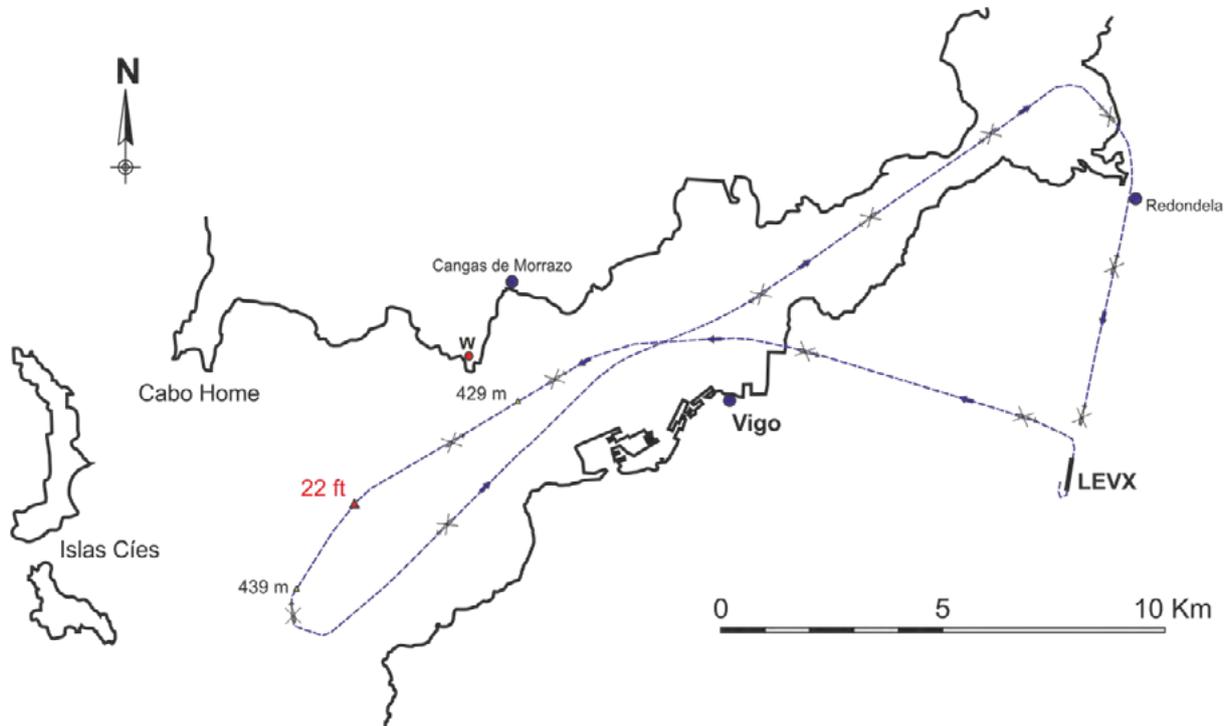
Fig. 1.- Trayectoria de la aeronave

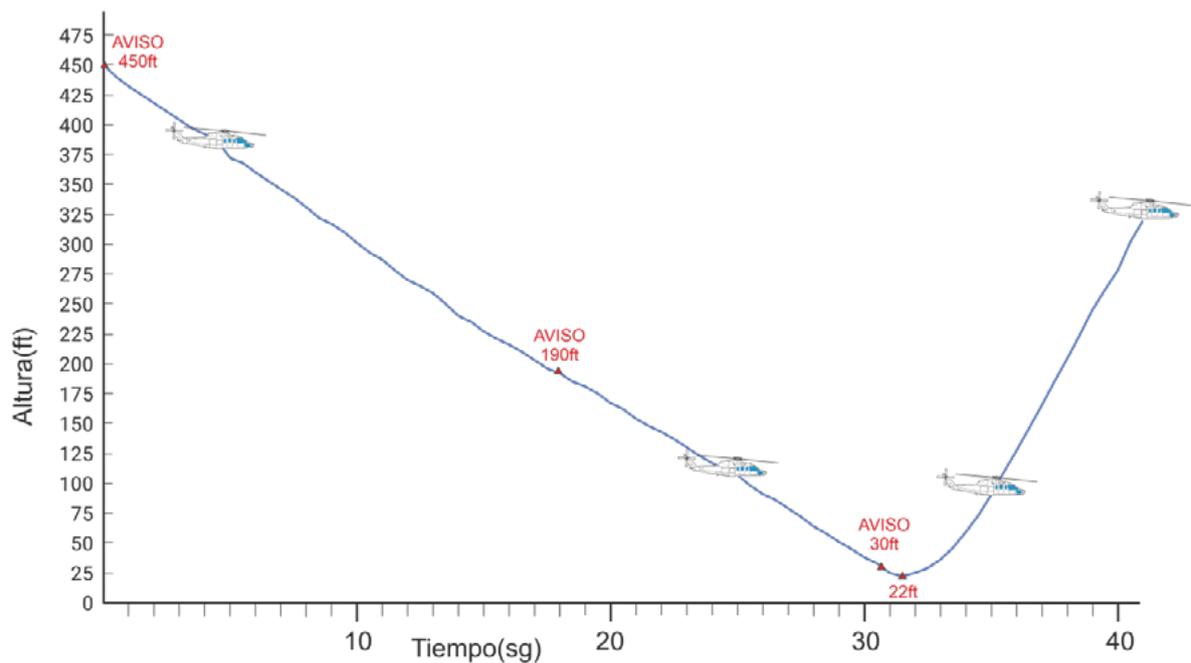
Fig. 2.- Perfil del tramo de trayectoria en el entorno del momento de mínima altitud sobre el agua

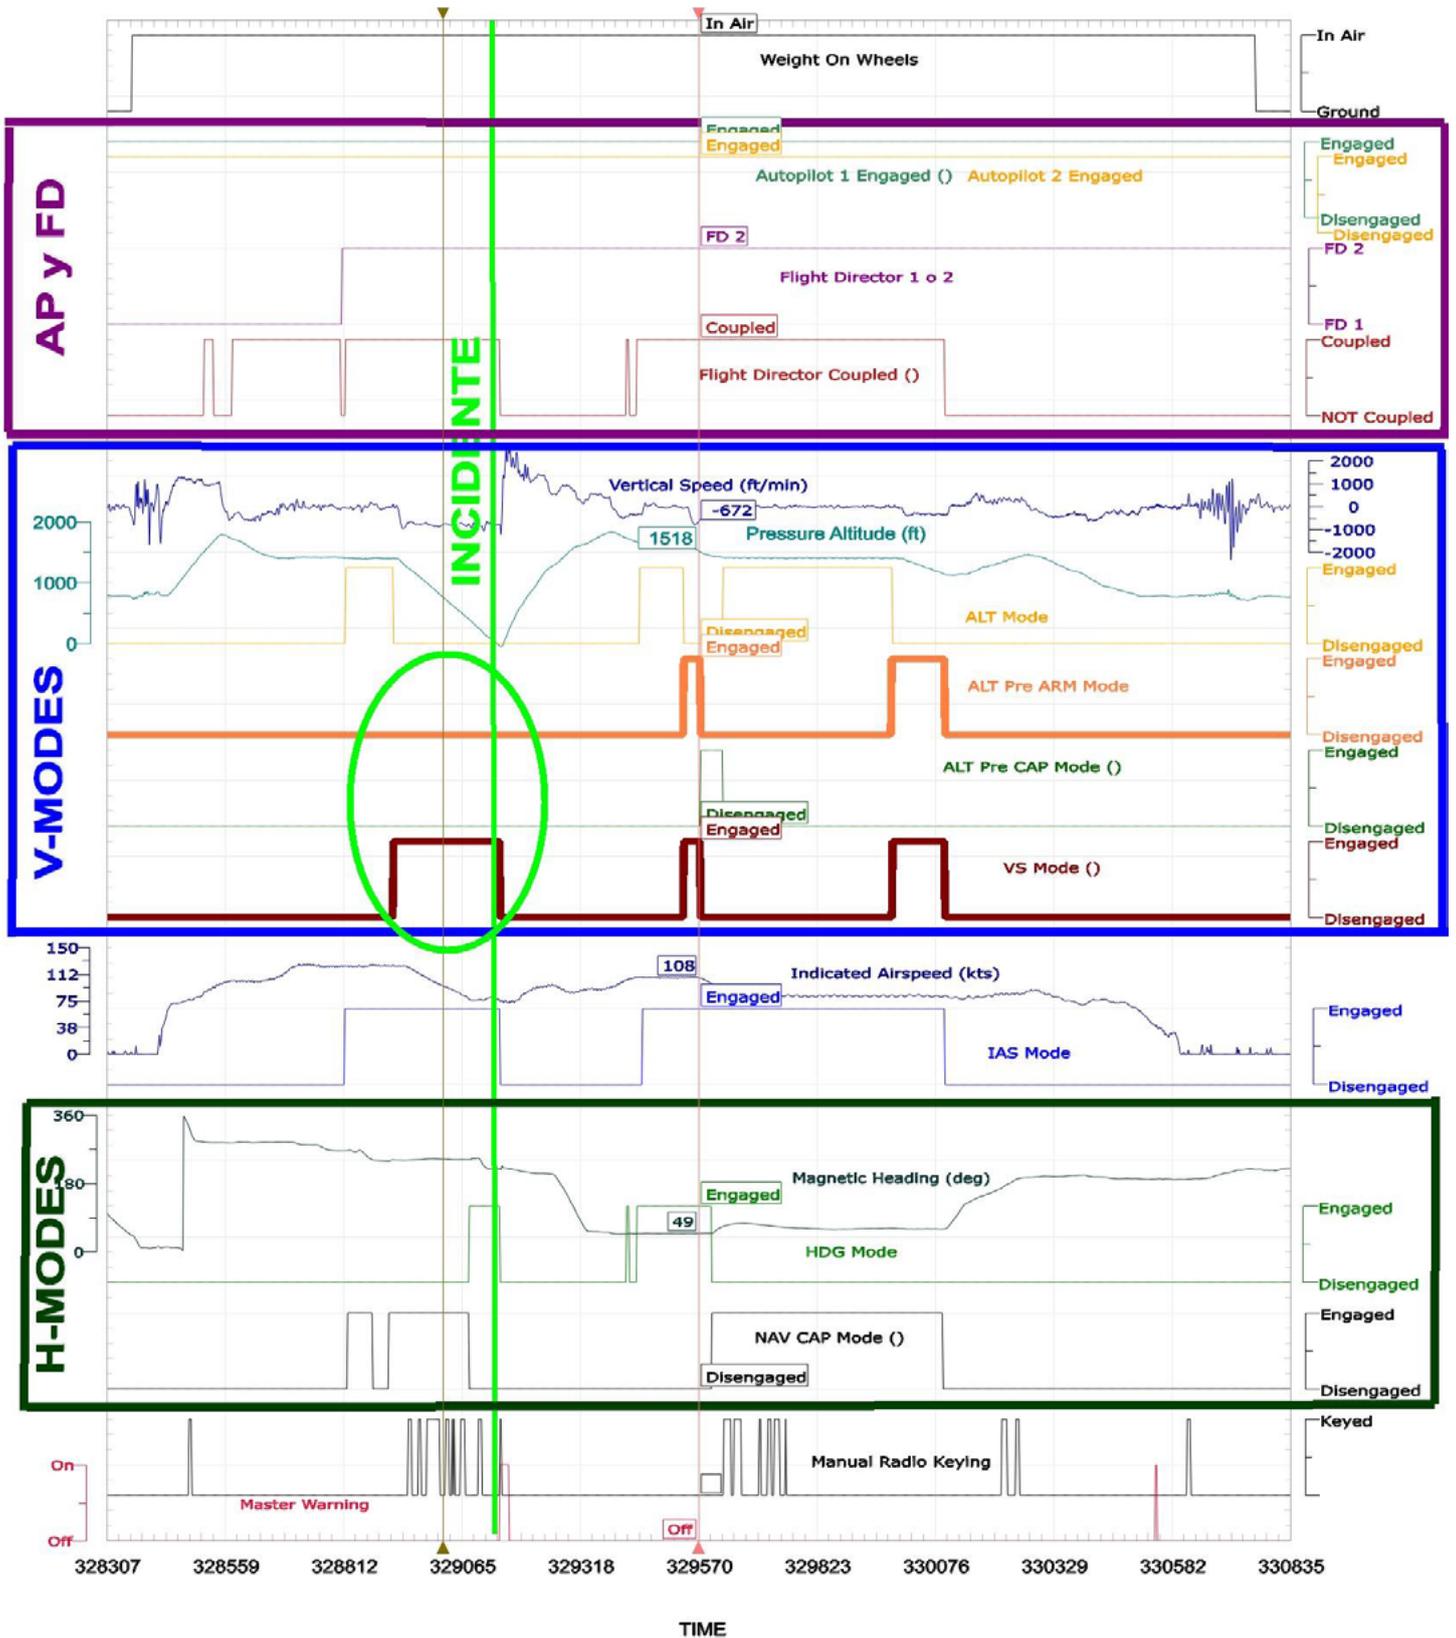
Valores de parámetros de interés del FDR

Parámetros correspondientes al AP y FD en el momento del comienzo del descenso del incidente. No se selecciona ALT-PRE MODE
