Informe técnico

IN-045/2022

Incidente ocurrido el día 18 de julio de 2022, entre las aeronaves: Air Tractor AT-802, matrícula EC-LLT y operada por Martínez Ridao Aviación y Airbus Helicopters AS 350 B3, matrícula EC-NXN y operada por Pegasus Aviación en Manresa (Barcelona, España)

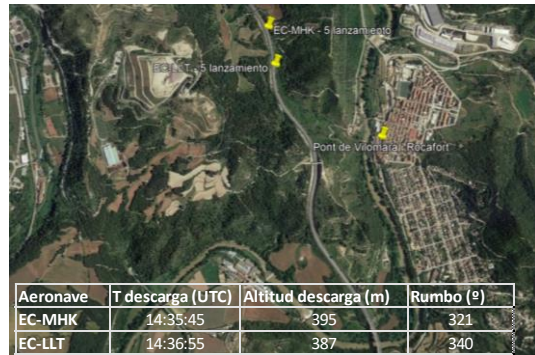
La aeronave con indicativo 50.82 realizó la descarga a las 16:35:45 h y la aeronave con indicativo TZ8 lo hizo 1 min y 10 s después:

Durante este lanzamiento de agua se produjo el incidente objeto de investigación; en particular, entre el lanzamiento del primer y del segundo avión.

El rumbo de los aviones durante las descargas osciló entre los 321º y los 340º, hacia el noroeste, y la altitud geométrica media a la que efectuaron las descargas fue de 391 m.

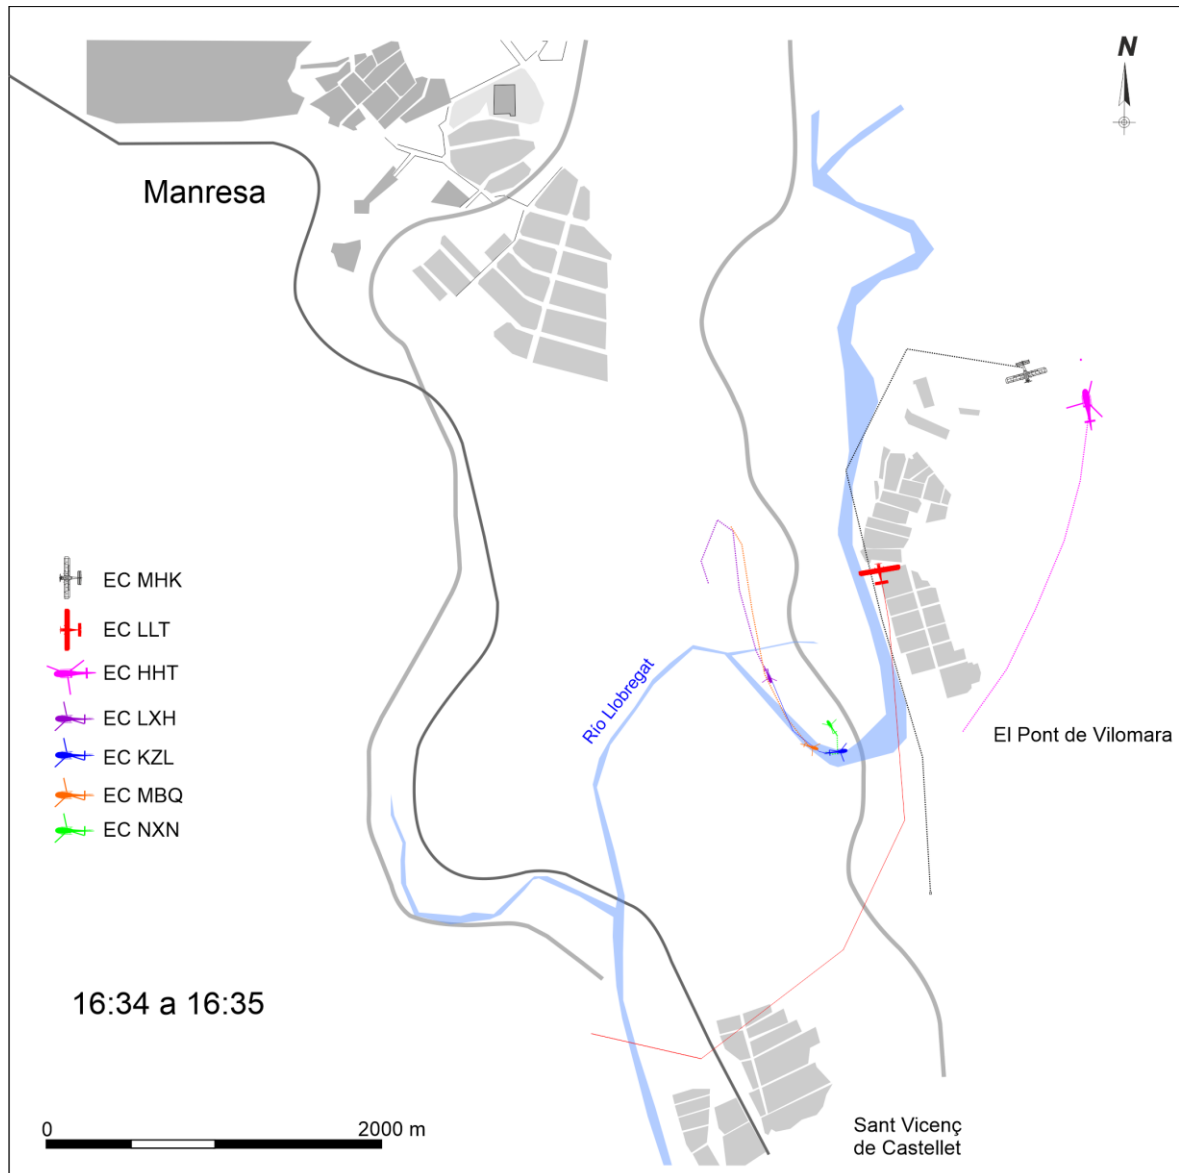
- **Posición de las aeronaves entre las 16:34 h y las 16:35 h:**

Se detalla la posición de las aeronaves en el periodo comprendido entre las 16:34 h y las 16:35 h. Se observa lo siguiente:

- El tándem formado por las aeronaves con indicativos 50.82 y TZ8 se encuentra efectuando un circuito sobre la localidad de El Pont de Vilomara i Rocafort antes de dirigirse a la zona de trabajo.
- El carrusel formado por los cuatro helicópteros, tras efectuar los correspondientes lanzamientos de agua, se retira de la zona de trabajo y se dirige a la zona de espera sobre el río, de donde toman agua.
- El coordinador de medios aéreos a bordo de la aeronave con indicativo 50.20 tiene visibilidad tanto de los aviones como del carrusel de cuatro helicópteros.

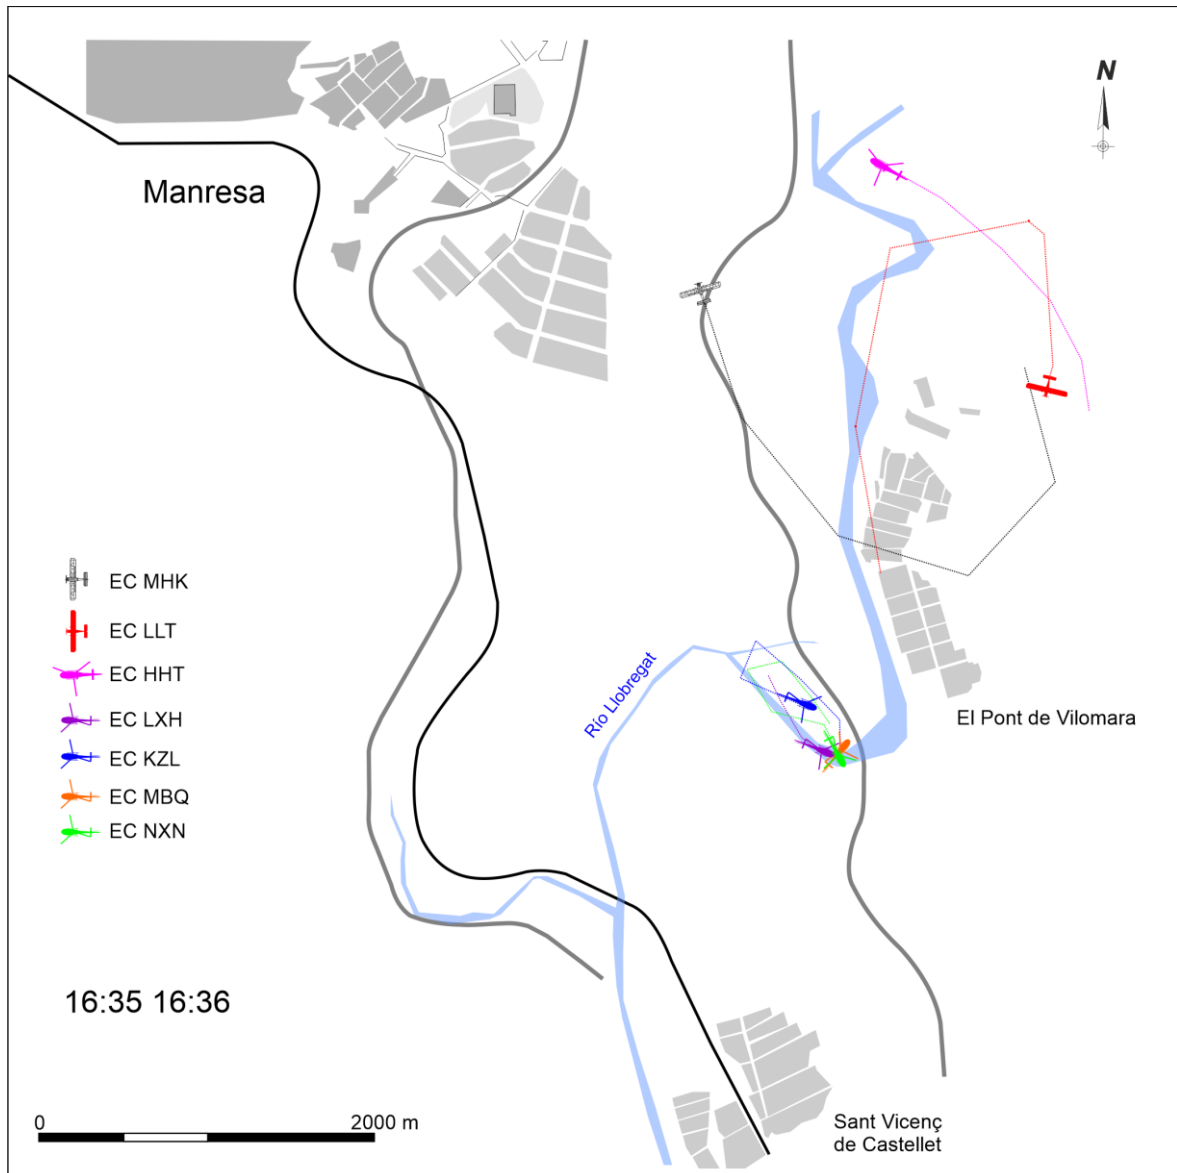
- **Posición de las aeronaves entre las 16:35 h y las 16:36 h:**

Se detalla la posición de las aeronaves en el periodo comprendido entre las 16:35 h y las 16:36 h. Se observa lo siguiente:

- La primera aeronave del tándem, la aeronave con indicativo 50.82, efectúa la descarga de agua a las 16:35:45 h.
- La segunda aeronave del tándem, la aeronave con indicativo TZ8, sigue a la anterior y durante el circuito sobre la localidad de El Pont de Vilomara i Rocafort, durante unos breves instantes, se sitúa a la derecha del coordinador de medios aéreos.
- El carrusel formado por cuatro helicópteros se encuentra esperando sobre el río.

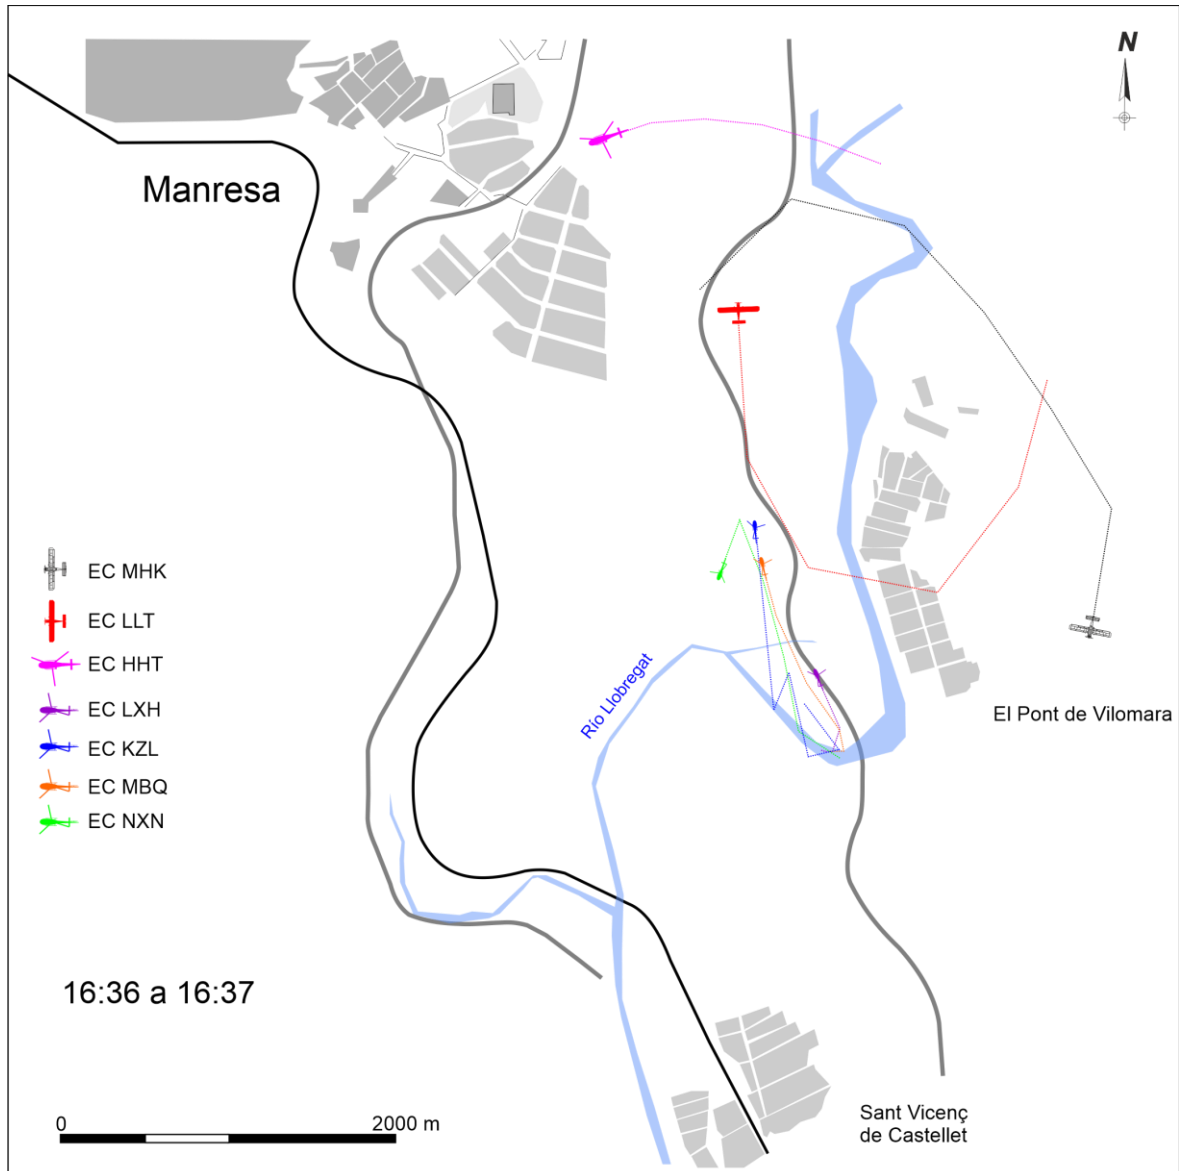
- **Posición de las aeronaves entre las 16:36 h y las 16:37 h:**

En el periodo comprendido entre las 16:36 h y las 16:37 h, se observa lo siguiente:

- La primera aeronave del tándem, la aeronave con indicativo 50.82, ha abandonado la zona de trabajo y se encuentra sobre la localidad de El Pont de Vilomara i Rocafort.
- La segunda aeronave del tándem, la aeronave con indicativo TZ8, procede a efectuar el lanzamiento de agua a las 16:36:55 h.
- El carrusel de helicópteros ha salido de la zona de espera y se dirige a la zona de trabajo para efectuar las descargas de agua. Se observa la maniobra evasiva, virando a izquierdas, que debe efectuar el primer helicóptero del carrusel al ser alertado de la presencia del avión:

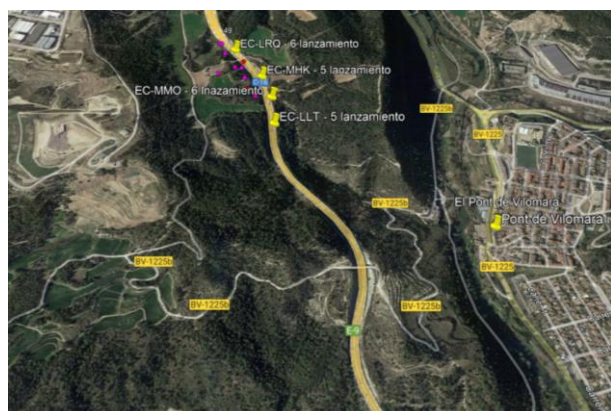
- **Lanzamientos de agua de los helicópteros desde las 16:38 h hasta las 16:52 h:**

En la imagen se ha representado la zona a la cual se dirigía el carrusel de helicópteros para efectuar sus lanzamientos justo cuando se produjo el incidente. Se incluyen los lanzamientos anterior y posterior efectuados por los aviones.

Se observa que las zonas de trabajo de los helicópteros y de los aviones son ahora prácticamente coincidentes.
