Informe técnico IN-049/2019

Incidente ocurrido el día 11 de septiembre de 2019 entre las aeronaves Boeing 737-8AS, matrícula EI-ENH, y Boeing 737-8AS, matrícula EI-DYR, en el aeropuerto de Málaga

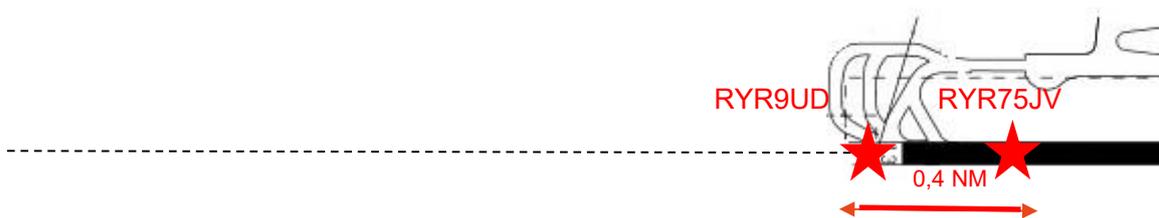
Ilustración 7 Posición de las aeronaves a las 19:53:59 UTC

A las 19:53:59 UTC, la traza muestra a la aeronave RYR9UD establecida en corta final a través de 200 ft de altitud AMSL y a la aeronave RYR75JV en carrera de despegue en la RWY 13 a una velocidad de 94 kt (GS). La distancia entre ambas aeronaves era de 0,4 NM.

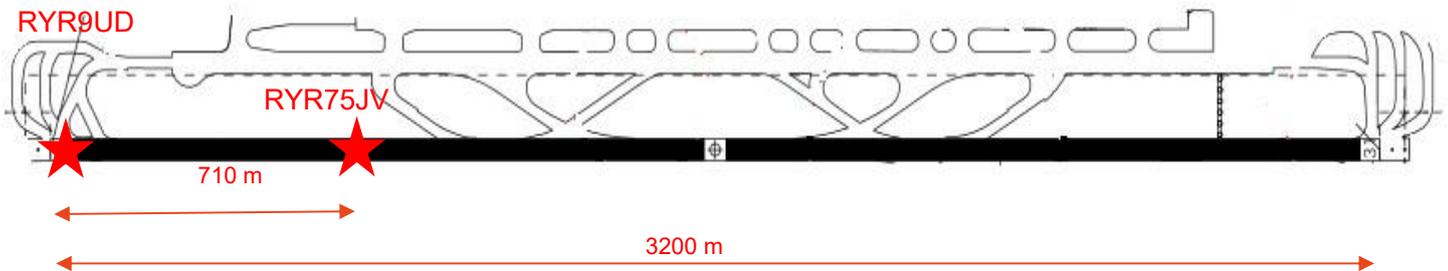
Ilustración 8 Posición de las aeronaves a las 19:54:03 UTC

A las 19:54:03 UTC, la traza muestra a la aeronave RYR9UD sobre el umbral de la RWY13, a través de 100 ft de altitud AMSL y a una velocidad de 150 kt (GS) y a la aeronave RYR75JV en carrera de despegue en la misma pista a una velocidad de 111 kt (GS). La distancia entre ambas aeronaves era de 710 m (0,38 NM).

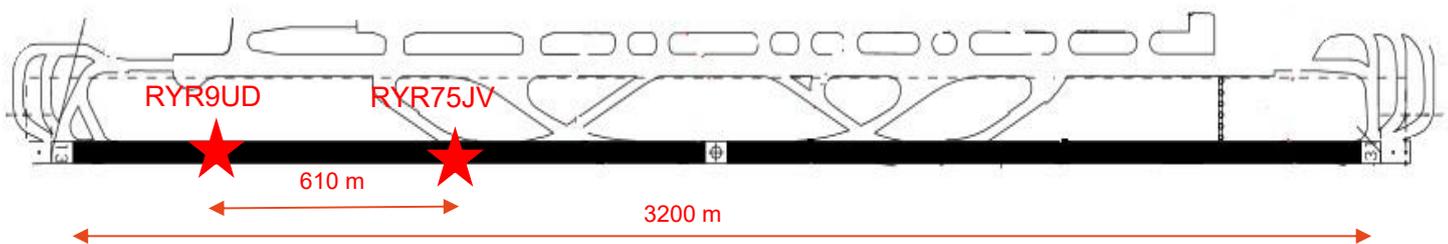
Ilustración 9 Posición de las aeronaves a las 19:54:08 UTC

A las 19:54:08 UTC, la traza muestra a la aeronave RYR9UD en la RWY13 sin haber tocado pista aún con el tren de aterrizaje principal y a la aeronave RYR75JV en carrera de despegue en la misma pista sin haber iniciado aún la rotación. La distancia entre ambas aeronaves era de 610 m (0,33 NM).

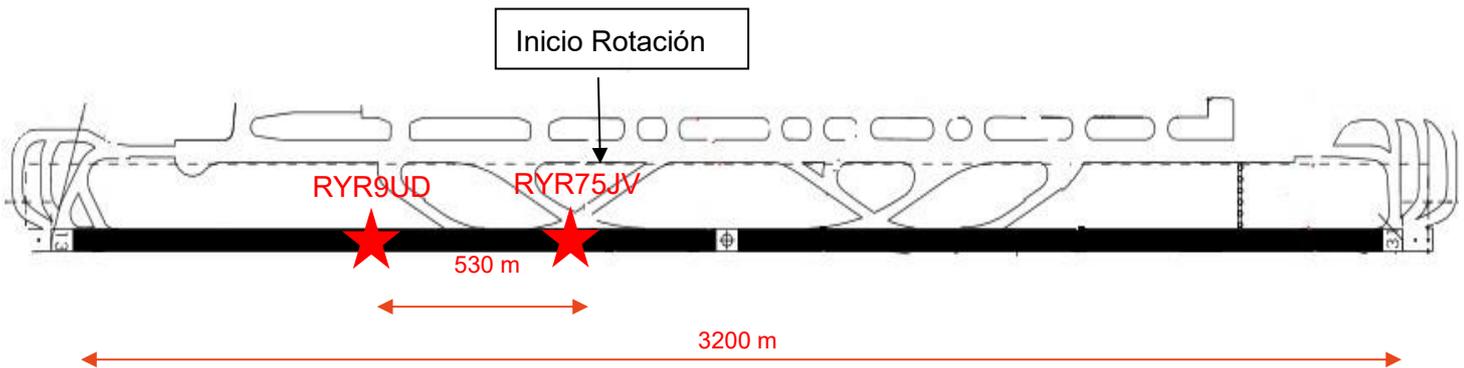
Ilustración 10 Posición de las aeronaves a las 19:54:11 UTC

A las 19:54:11 UTC, la traza muestra a la aeronave RYR9UD en la RWY13 sin haber tocado pista aún con el tren de aterrizaje principal y a la aeronave RYR75JV en carrera de despegue iniciando la maniobra de rotación (tren de aterrizaje delantero en el aire y tren principal en tierra). La distancia entre ambas aeronaves era de 530 m (0,29 NM).

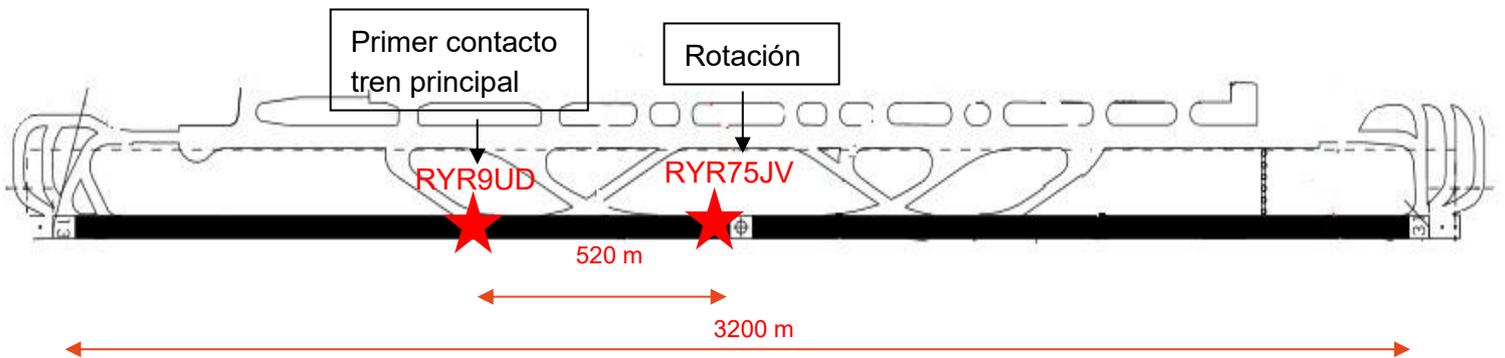
Ilustración 11 Posición de las aeronaves a las 19:54:15 UTC

A las 19:54:15 UTC, la traza muestra a la aeronave RYR9UD en la RWY13 tocando pista con el tren de aterrizaje principal y a la aeronave RYR75JV en carrera de despegue finalizando la maniobra de rotación (tren de aterrizaje delantero en el aire y tren principal en el aire). La distancia entre ambas aeronaves era de 520 m (0,28 NM), siendo esta la mínima separación registrada entre las aeronaves.

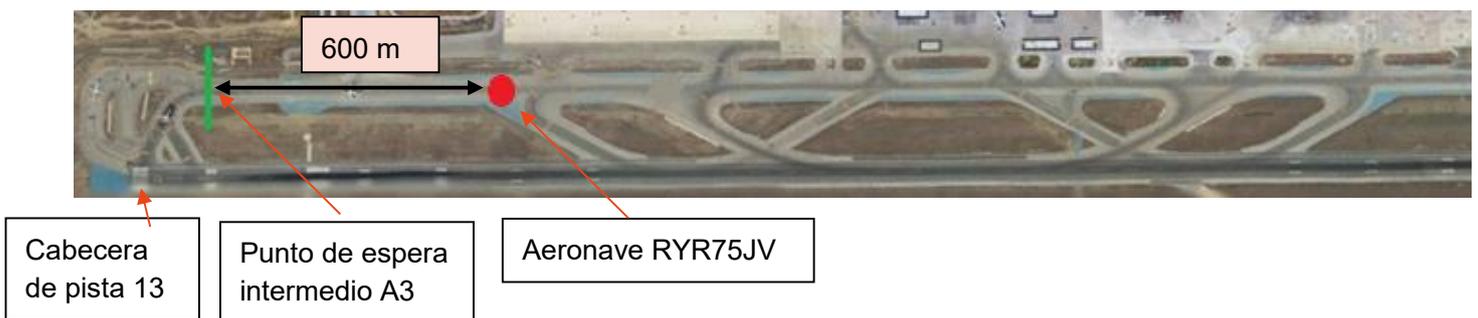
A las 19:49:49 UTC, treinta segundos después de la última comunicación de la aeronave con la posición GMC, el controlador de tránsito aéreo de la posición LCL, instruyó a la aeronave RYR75JV a mantener corto en pista 13. En este instante, la aeronave RYR75JV se encontraba a 600 m del punto de espera intermedio A3.

La tripulación, ante la falta de información del punto de espera al que dirigirse, eligió rodar hasta el punto de espera HN-3, que es el punto de espera más alejado de la cabecera de pista.

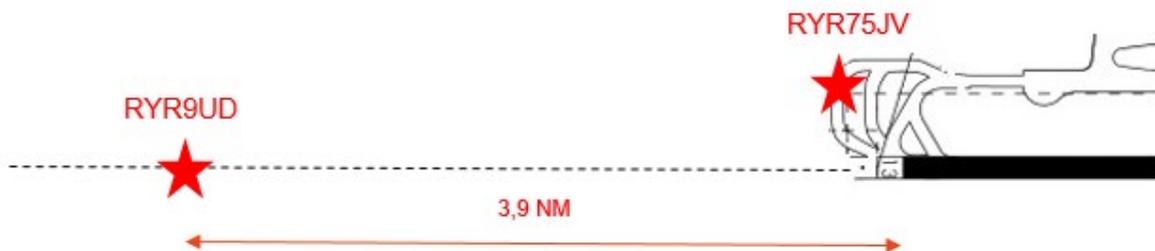
A las 19:52:27 UTC, instruyó a la aeronave RYR75JV que se alineara en pista y esperara, cuando en ese instante la aeronave en aproximación RYR9UD se encontraba establecida en final a una distancia de 3,9 NM del umbral de pista RWY 13. En la siguiente imagen se representan las posiciones relativas de las aeronaves.

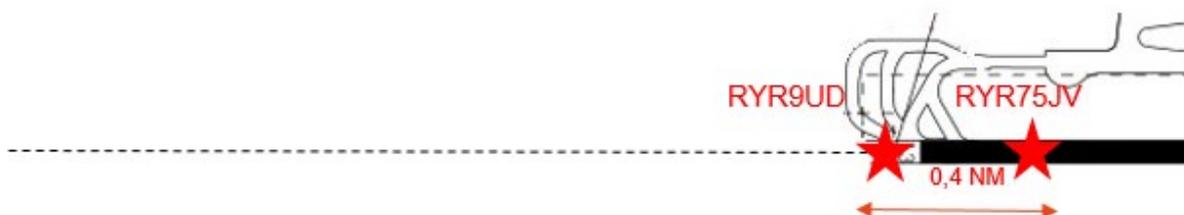
Sin embargo, a las 19:53:59 UTC, el controlador LCL TWR LEMG autorizó a la aeronave RYR9UD a aterrizar con el tráfico precedente a la vista en la pista 13, cuando se encontraba establecida en corta final de la RWY 13 a 200 ft de altitud AMSL y la aeronave RYR75JV se encontraba en carrera de despegue en la RWY 13 a una velocidad de 90 kt (GS). La distancia entre ambas aeronaves era de 0.4 NM.

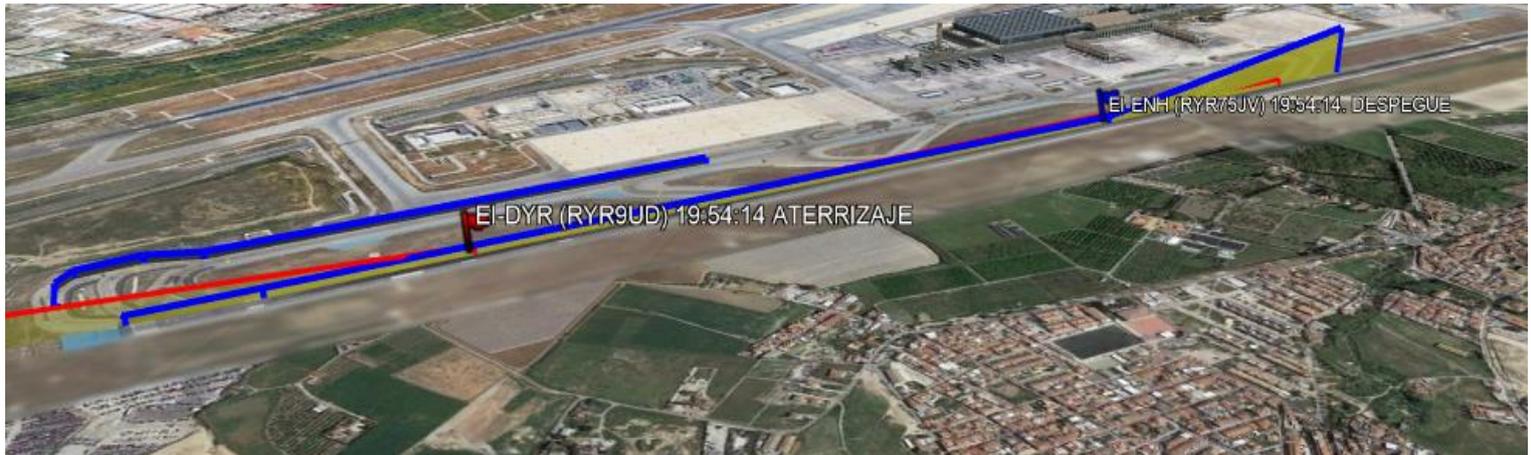
Ilustración 18 Trayectorias aeronaves en el momento del aterrizaje

A partir de los datos obtenidos de los registradores de vuelo, se ha determinado el momento en el que la aeronave en aterrizaje, con matrícula EI-DYR, toca la pista por primera vez con el tren principal de aterrizaje. Dicho instante (19:54:14 UTC) se ha representado en el siguiente gráfico, donde se muestra en rojo la trayectoria de la aeronave en aterrizaje y en azul la trayectoria de la aeronave en despegue.
