## Informe técnico IN-051/2019

Incidente ocurrido el día 27 de septiembre de 2019, a las aeronaves AIRBUS A320, matrícula EC-MKO, operada por VUELING, y EMBRAER 145, matrícula F-HRAM, operada por AERO4M, 17,4 NM al noreste del Aeropuerto de Barcelona-El Prat

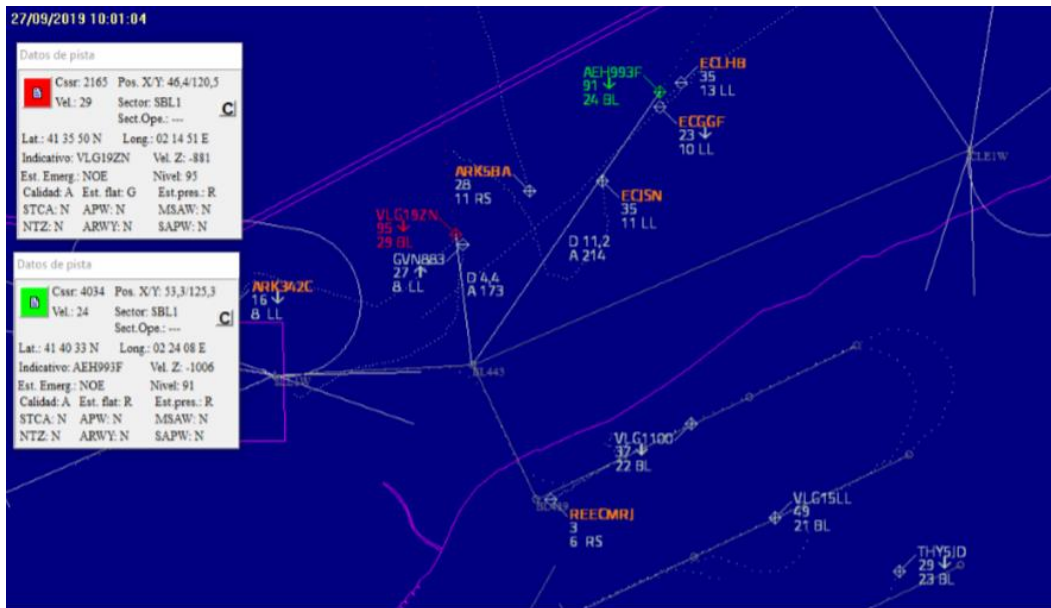
Fig. 4 Imagen Palestra correspondiente a las 10:01:04

A las 10:01:04, el controlador del sector T1W instruyó a la aeronave AEH993F a descender a 6000 ft. La tripulación de la aeronave colacionó correctamente.

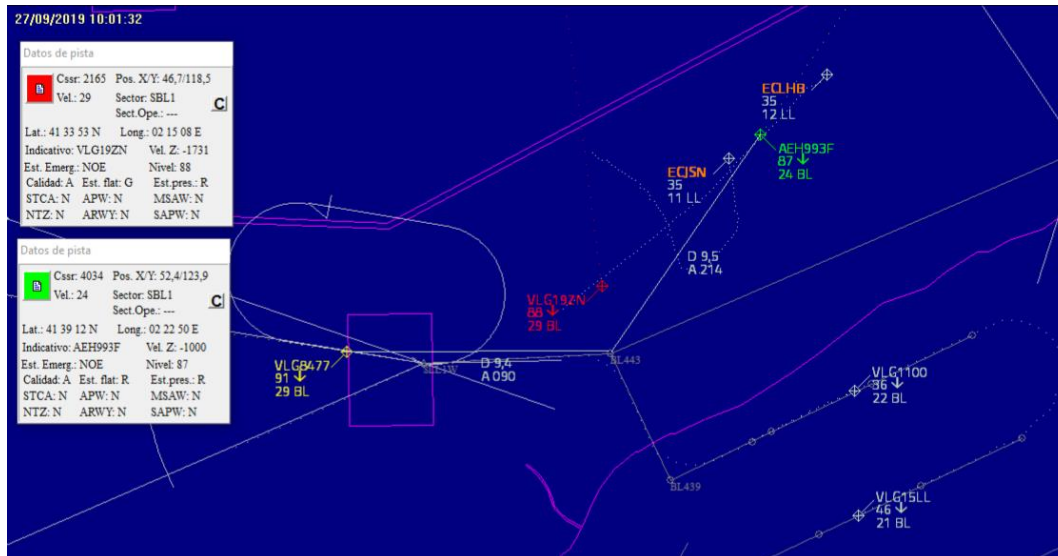
Fig. 5 Imagen Palestra correspondiente a las 10:01:32

A las 10:01:32, el controlador del sector T1W instruyó a la aeronave AEH993F a volar directo al punto BL435 ("fly direct to the BL435"). La tripulación de la aeronave colacionó correctamente. (Véase la ubicación del punto BL435 en la figura 1).

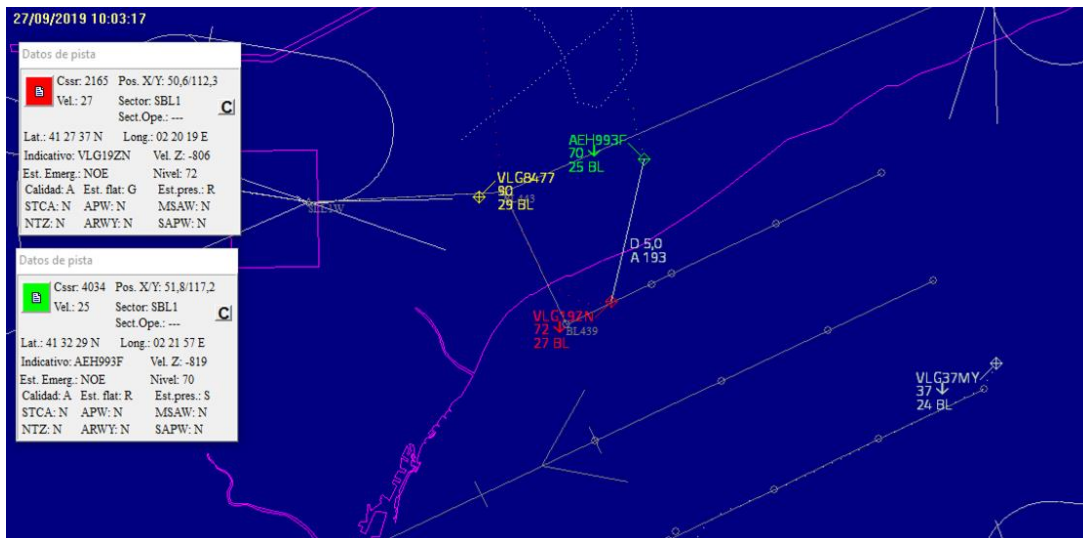
Fig. 7 Imagen Palestra correspondiente a las 10:03:17

A las 10:03:11, el controlador del sector T1W coordinó con el controlador del sector F25W y le requirió que la aeronave VLG19ZN descendiera a un régimen de descenso mayor. A continuación, el controlador del sector T1W instruyó a la aeronave AEH993F a virar a su derecha inmediatamente a rumbo 070°. La tripulación de esta aeronave requirió que le repitiesen. El controlador del sector T1W instruyó de nuevo a la aeronave AEH993F a virar inmediatamente por su izquierda a rumbo 070°. La tripulación de esta aeronave solicitó confirmación del sentido del viraje hacia la izquierda. El controlador del sector T1W le confirmó hacia su izquierda, a lo que la tripulación notificó que lo tenían en el TCAS y solicitó que le confirmarían de nuevo si el viraje debería ser a su izquierda ya que la otra aeronave estaba procediendo hacia su izquierda. El controlador del sector T1W instruyó a esta aeronave a mantener su presente rumbo.

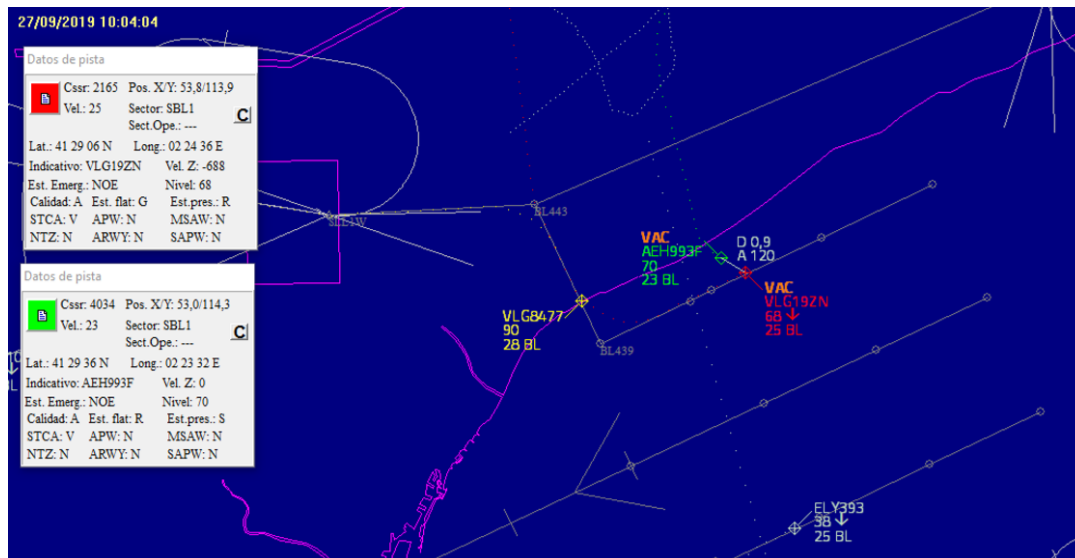
Fig. 8 Imagen Palestra correspondiente a las 10:04:04

A las 10:04:04, la aeronave VLG19ZN notificó un aviso de TCAS RA y el controlador del sector F25W acusó recibo. En la figura siguiente, correspondiente a esta hora, se puede observar la activación de la funcionalidad STCA-VAC. En ese momento la separación era de 0,9 NM y 200 ft.

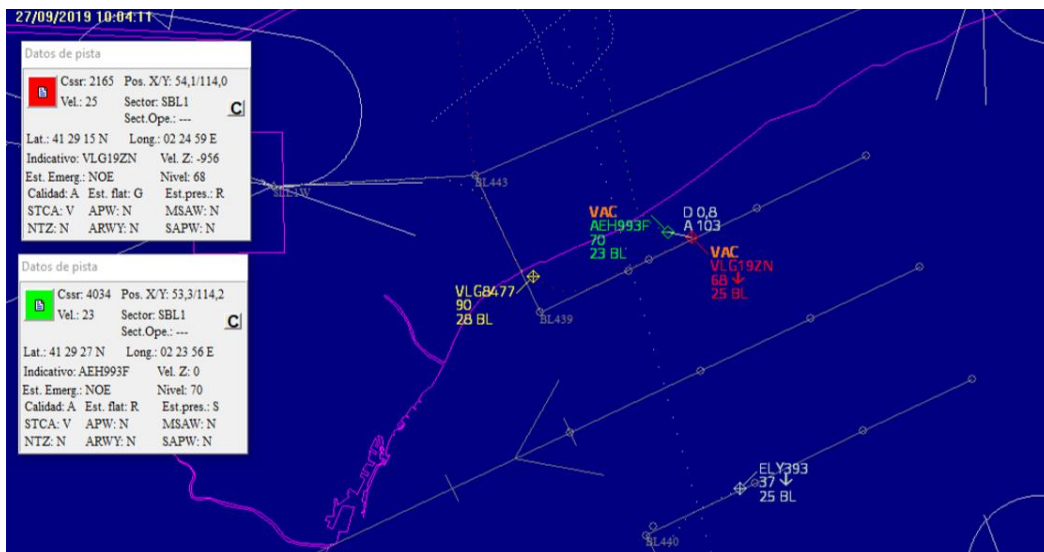
Fig. 9 Imagen Palestra correspondiente a las 10:04:11

A las 10:04:12, el controlador del sector T1W instruyó a la aeronave AEH993F a virar a rumbo 060°. La tripulación de la aeronave colacionó correctamente e informó que habían tenido un aviso de TCAS RA y tenían el tráfico que les afectaba a la vista. En este momento se produce la separación mínima radar entre ambas aeronaves: 0,8 NM y 200 ft.
