## Informe técnico IN-052/2019

Incidente ocurrido a la aeronave  
ATR 72-212 A, con matrícula  
EC-MPI operada por Canarias  
Airlines en el aeropuerto de  
Tenerife Norte-GC XO el 15 de  
octubre de 2019

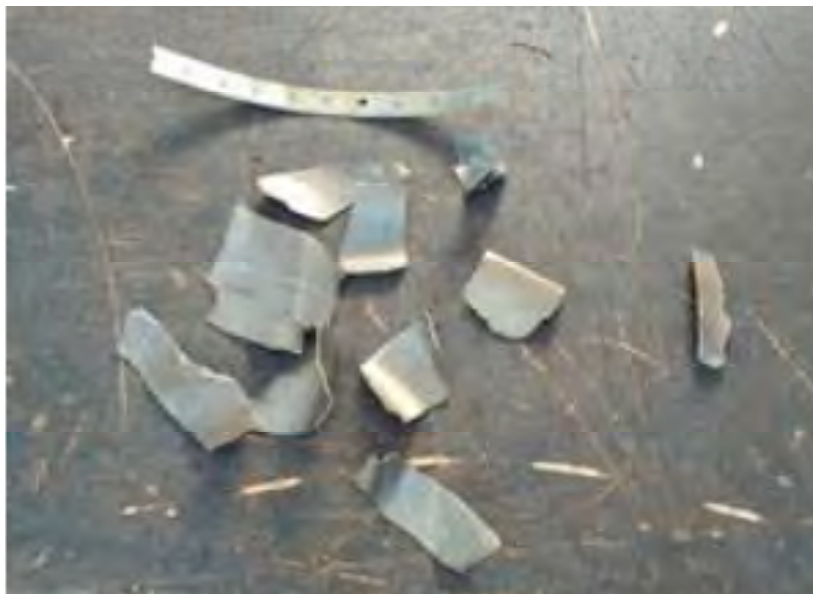
Momentos después, los responsables del aeropuerto les informaron de que se habían recogido tanto en la pista como cerca de las calles de salida E1 y E2, diversos restos metálicos, constatándose después, que habían expulsados por la salida de gases del motor derecho.

Figura 1. Fragmentos recogidos en la pista

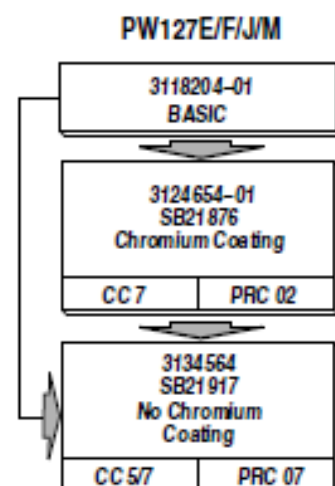
En noviembre de 2017 Pratt & Whitney Canadá publicó el Boletín de Servicio SB 21917, cuya última revisión (Nº 7) es del 20 de marzo de 2019. La causa de esta publicación es que la capa protectora del borde de ataque del alabe propuesta en el SB 21876 no es óptima para aumentar la durabilidad de los álabes por problemas de corrosión y en el boletín se recomienda cambiar los álabes PN: 3124654-01 (que afectan por efectividad al motor ED-1404), por otros álabes con PN: 3134564. El boletín recomienda hacerlo cuando se desmonte y se tenga buen acceso. No obstante, el motor no se había desmontado nunca.

El motor (ED-1404) no lo tenía cumplimentado el día del incidente.

Figura 4. Esquema de los Boletines de Servicio (SB)

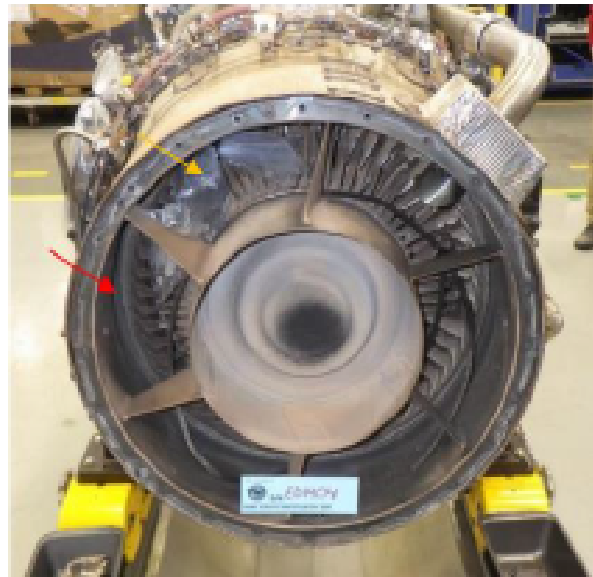
Los álabes de la segunda etapa de la turbina de potencia (PT2) fueron encontrados fracturados y con múltiples fragmentos desaparecidos. La cubierta del escape se encontró fracturada y deformada (flecha roja fig. 4).

En consecuencia, el motor contuvo todos los elementos desprendidos y proyectados, los cuales se recogieron y se enviaron para su análisis junto al motor (la flecha naranja indica la bolsa donde se metieron todos los fragmentos encontrados en la pista).

La válvula de purga estaba suelta, sujeta únicamente por un perno, que se encontraba parcialmente desenroscado. El conector de la válvula y el cable estaban dañados.

Figura 6. Vista trasera del motor

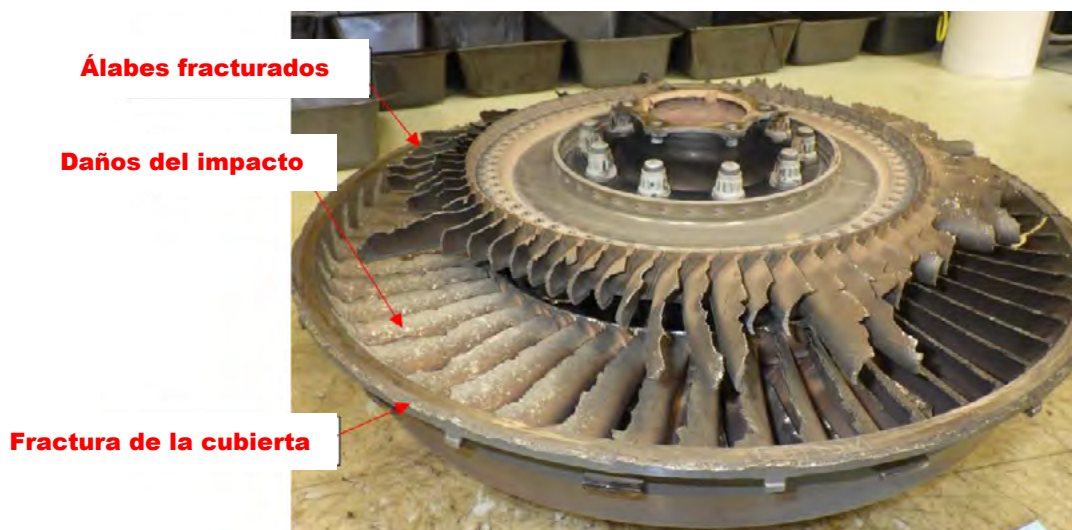
Todos los álabes del rotor de la segunda etapa de la turbina de potencia (PT2 *disk*) se encontraron fracturados a diferentes alturas, también se encontró fracturada la carcasa de esta etapa de turbina, y se encontraron múltiples daños secundarios en el borde de salida del estator de la turbina de potencia 2 (PT2 *vane*).

En la primera etapa de la turbina de potencia (PT1 *disk*) se apreciaban daños de impactos secundarios en los bordes de salida de los álabes. El deflector de esta etapa estaba fracturado, abollado y algunas partes desaparecidas.

Figura 7. Daños en la PT2

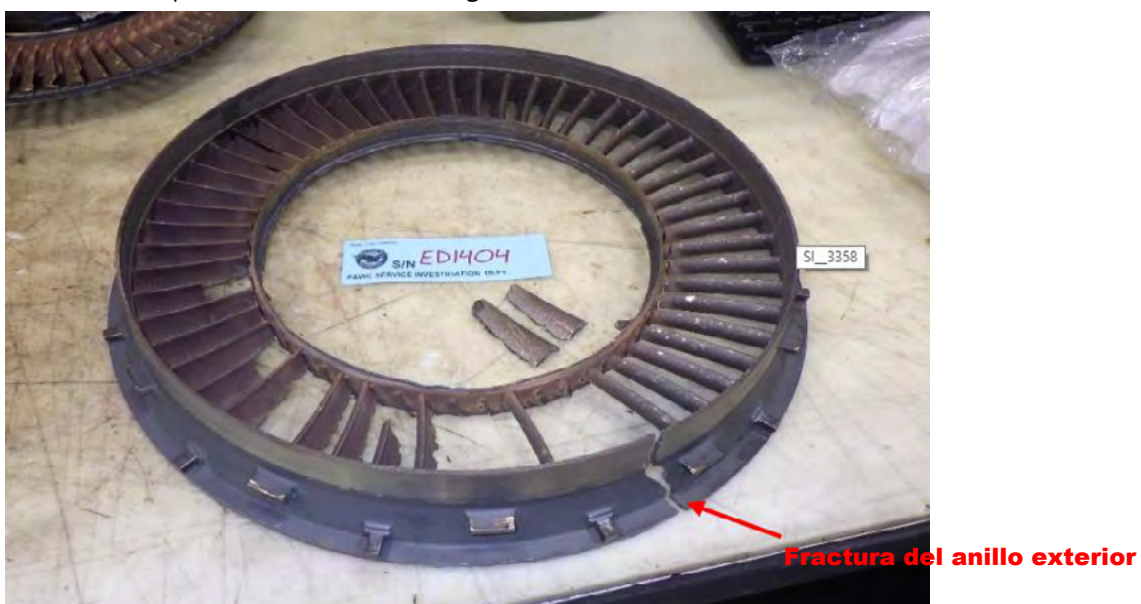
El anillo de álabes de la segunda etapa de la turbina de potencia estaba fracturado (PT *vane*).

Figura 8. Daños en el estator de la PT2

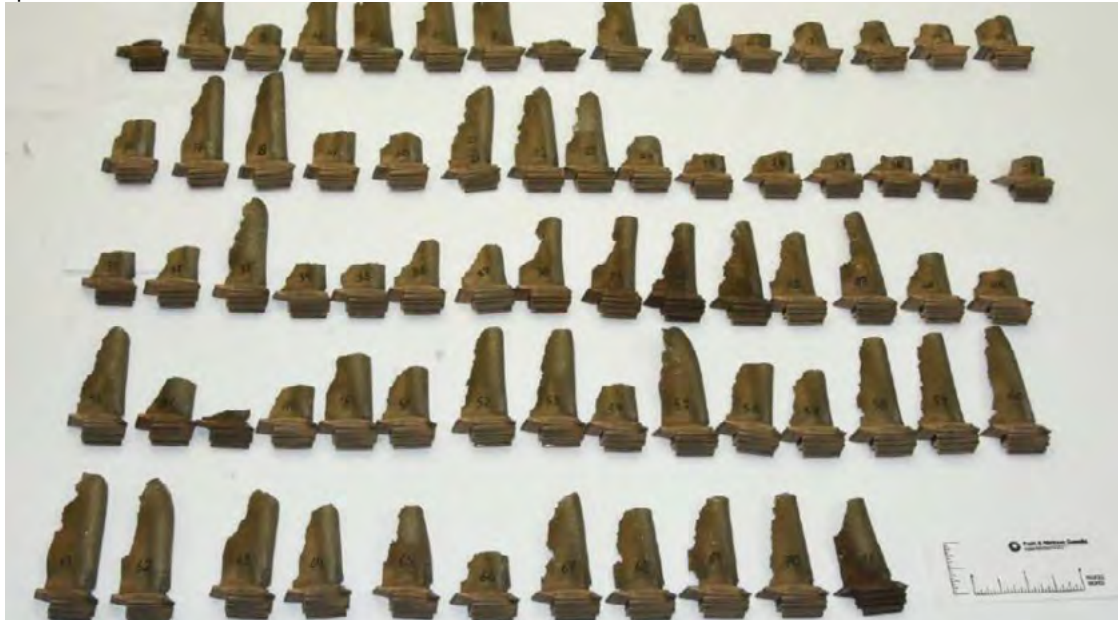
Como se ha dicho anteriormente, se encontraron numerosos restos de los álabes que exhibían un tipo de fractura recta localizada justo o ligeramente por encima de sus respectivas plataformas.

Otros álabes presentaban daños por impacto y planos de fractura inclinados que eran compatibles con daños secundarios.

Figura 9. Restos de los álabes encontrados

El examen de todos los álabes de la turbina PT2 que presentaban una fractura plana ubicada cerca de la plataforma dio como resultado que solamente uno de ellos (el N° 8) presentaba evidencias de fatiga cerca del borde de ataque, mostrando un desgaste significativo.

El resto de los álabes lo que tenían eran fracturas con características típicas de sobrecarga.

En el álabes que mostraba fatiga, se observó que la mayor parte de la fractura se encontraba aproximadamente a 0,25" por encima de la plataforma y la región donde se observaron las características de fatiga estaba ubicada aproximadamente 0,125 " por encima de la plataforma. Las características de fatiga se hallaban en torno a 0,150" desde donde estaba originalmente el borde de ataque.

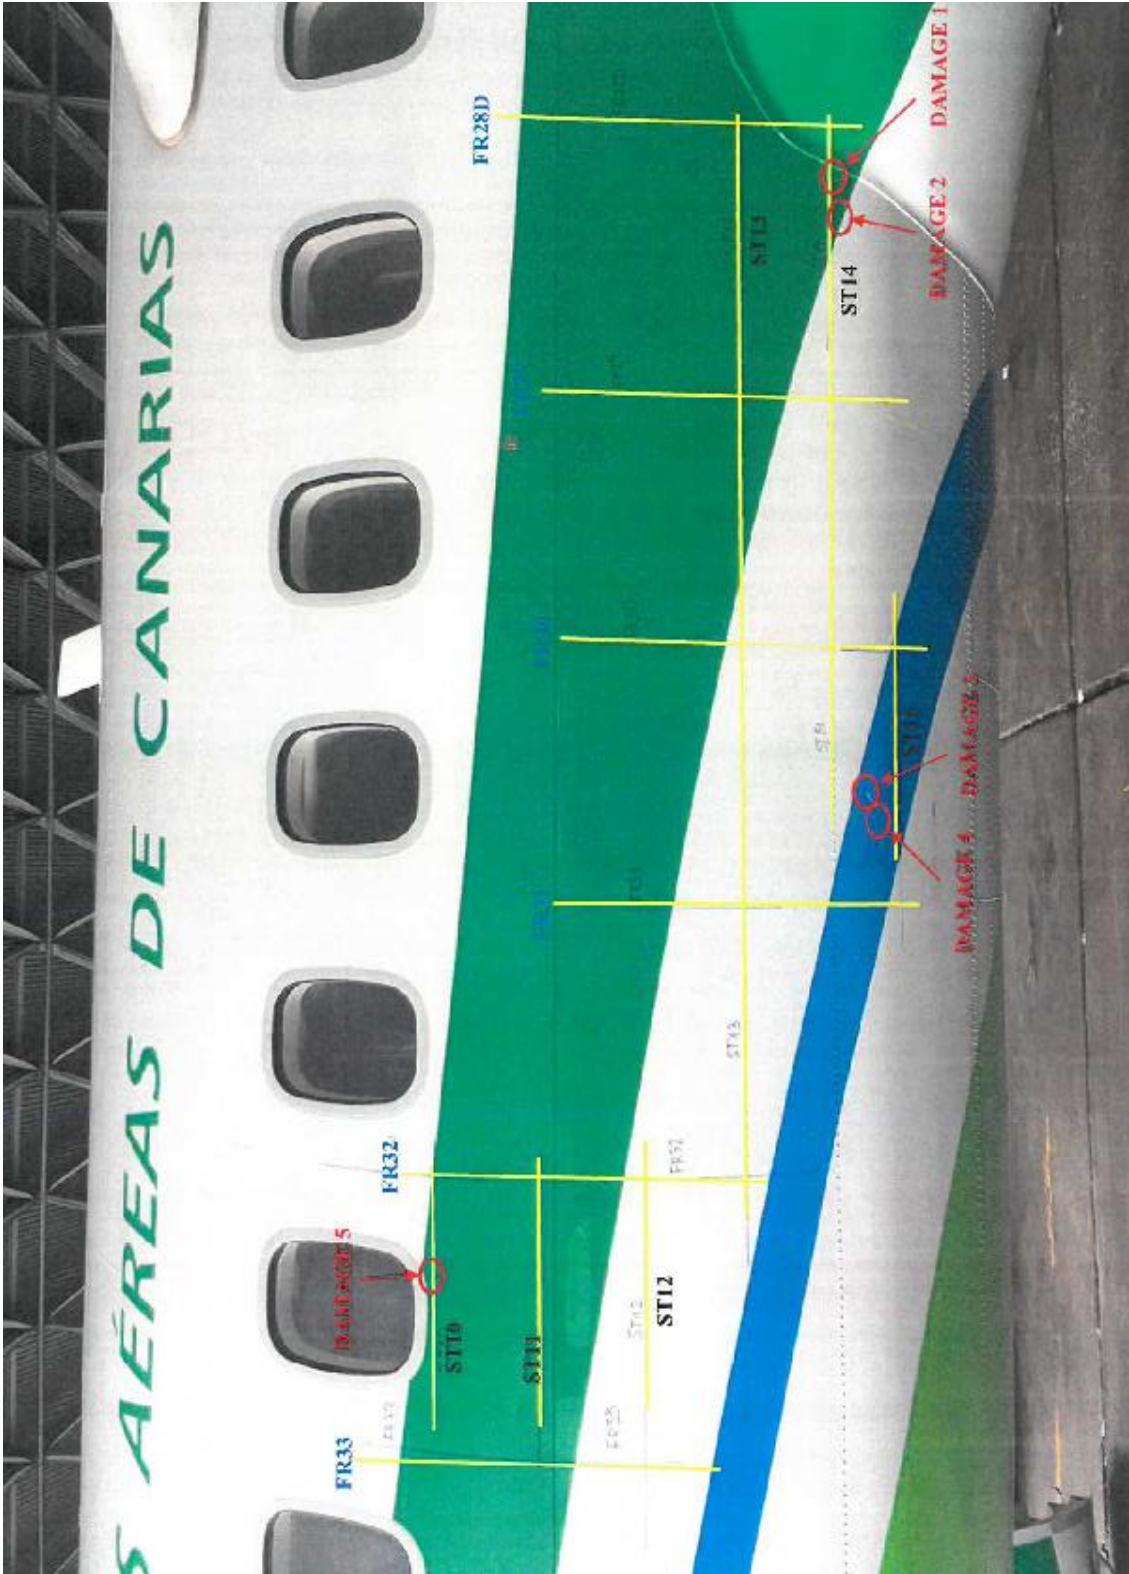
**ANEXO 1. DAÑOS EN EL FUSELAJE**

Durante el fallo del motor se desprendieron varias piezas metálicas que ocasionaron daños en el lado derecho del fuselaje, entre las cuadernas FR 28D y 33, y las estaciones ST 9 y 15 (ver Anexo 1), los cuales se relacionan a continuación:

TIPO DE DAÑO	LOCALIZACIÓN	LONG.	ANC.	PROF.	FOTOGRAFÍA
1.Arañazo (scratch)	85 mm antes de FR 28D 18 mm debajo de ST 14	11 mm		0,35 mm
