Informe técnico

IN-053/2021

Incidente ocurrido el día 10 de diciembre de 2021 a la aeronave Boeing 737-8AS, matrícula EI-DLH, en el aeropuerto de Santiago (La Coruña, España)

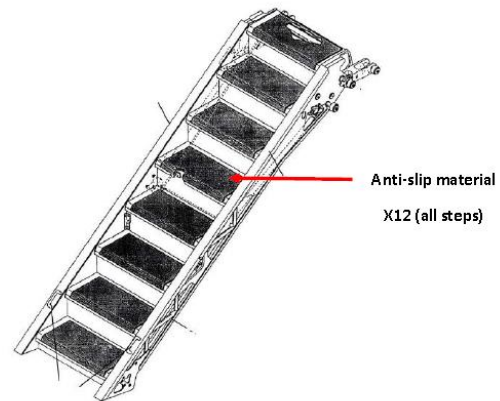
1.- Las huellas de las escaleras disponen de un material antideslizante denominado 3M Safety Walk 710 - Grueso⁴

Aunque los manuales de Ryanair también permiten el uso del material antideslizante 3M Safety Walk 610 – Uso General⁵, las escaleras están equipadas con el anterior.

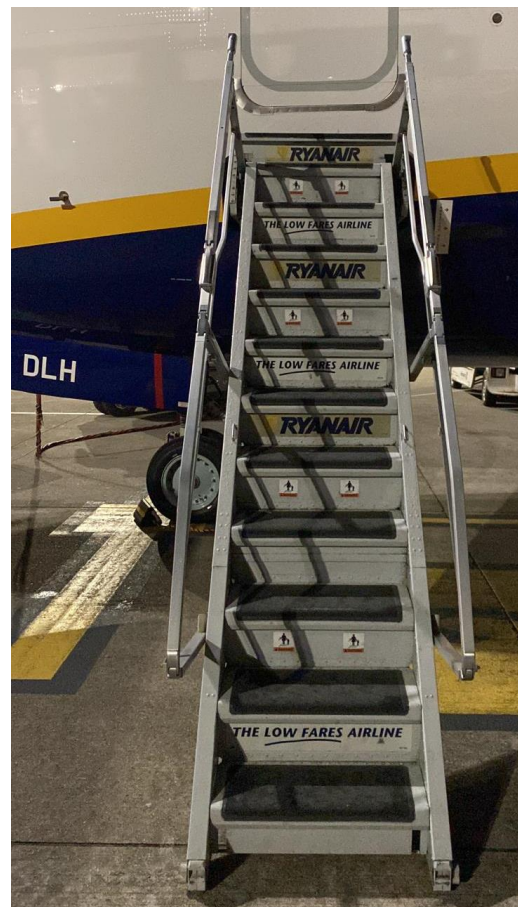
2.- La aeronave involucrada en este suceso (ver fotografía de la derecha) disponía de letreros de advertencia aconsejando llevar a los niños pequeños de la mano al subir o bajar la escalera de acuerdo con el Boletín de Información de Aeronavegabilidad Especial (SAIB) NM-07-47⁶, emitido por la FAA en septiembre del 2007.

Estos letreros de advertencia aconsejaban además sujetarse con la otra mano al pasamanos de la escalera.

En la fotografía se aprecia este letrero de advertencia en las contrahuellas de los peldaños de la escalera.

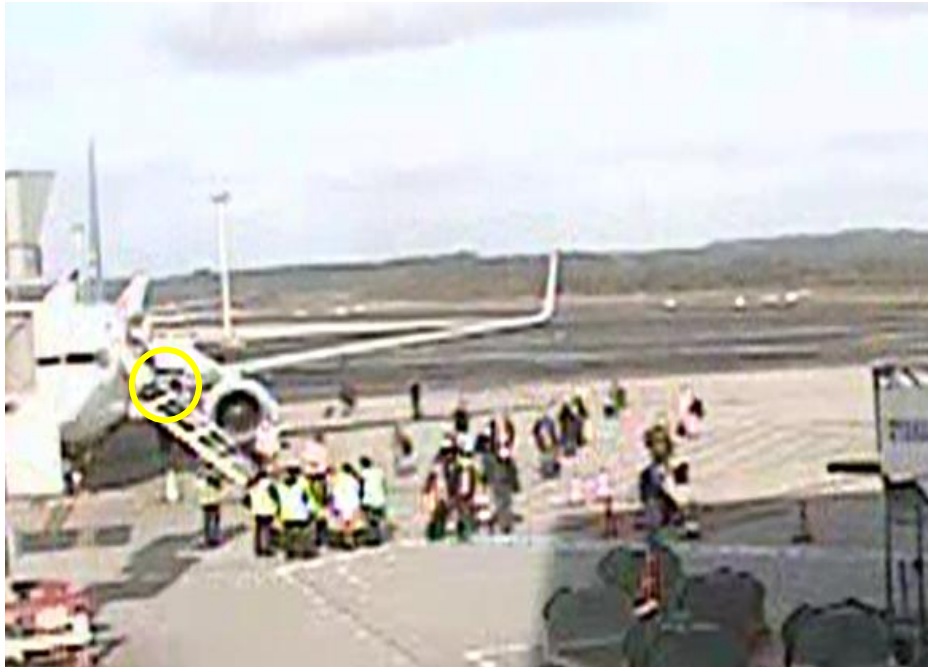
El suceso fue grabado por las cámaras del aeropuerto. No obstante, en las imágenes facilitadas no se aprecia con claridad cómo se produjo la caída del pasajero:

Ilustración 2: Pasajero descendiendo por las escaleras instantes antes de su caída

A pesar de que la aeronave dispone de letreros de advertencia, en los peldaños de las escaleras y en el marco de la puerta, recomendando a los pasajeros sujetarse al pasamanos al bajar la escalera y que Ryanair, antes de proceder a desembarcar a los pasajeros, les comunicó en idioma inglés esto mismo, el pasajero herido, de nacionalidad española, descendió por las escaleras con una maleta en una mano y un abrigo en otra; por tanto, sin sujetarse al pasamanos de las escaleras.

Como ambas manos las tenía ocupadas, no pudo agarrarse al pasamanos al perder el equilibrio.

La investigación ha determinado que la causa del incidente fue descender por las escaleras con una maleta en una mano y un abrigo en la otra lo cual no era acorde con las instrucciones de desembarque.
