Informe técnico

IN-058/2022

Incidente ocurrido el día 19 de septiembre de 2022 entre las aeronaves Cessna 172S, matrícula EC-KVX y operada por European Flyers, y Tecnam P2008 JC, matrícula EC-NJG y operada por WorldAviation, en el aeródromo de Casarrubios del Monte (Toledo, España)

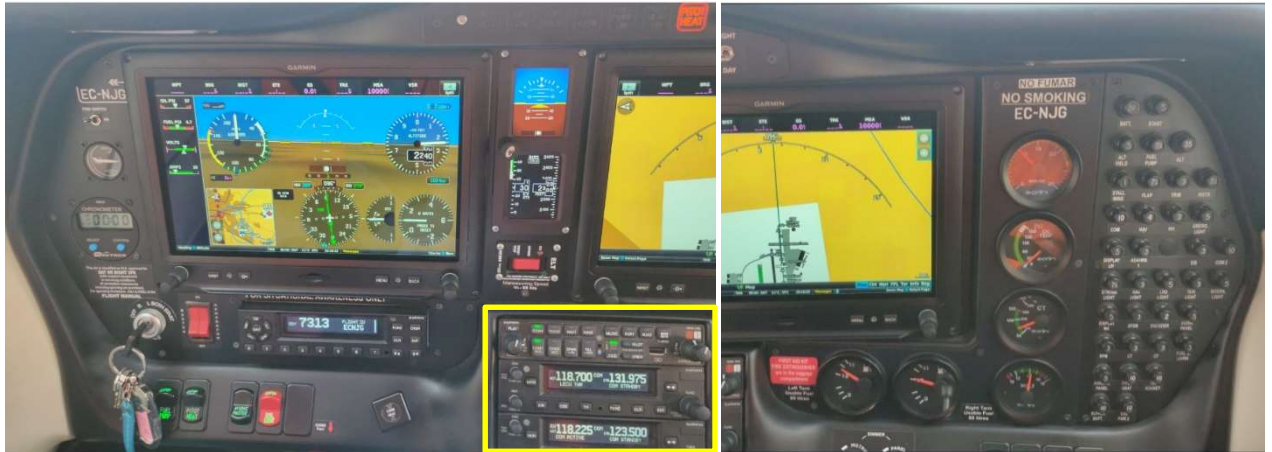
Ilustración 2: Fotografías de la cabina de instrumentos

Se adjuntan fotografías de la cabina de instrumentos de la aeronave. Se ha señalado con un cuadrado amarillo el panel para la selección de frecuencias:

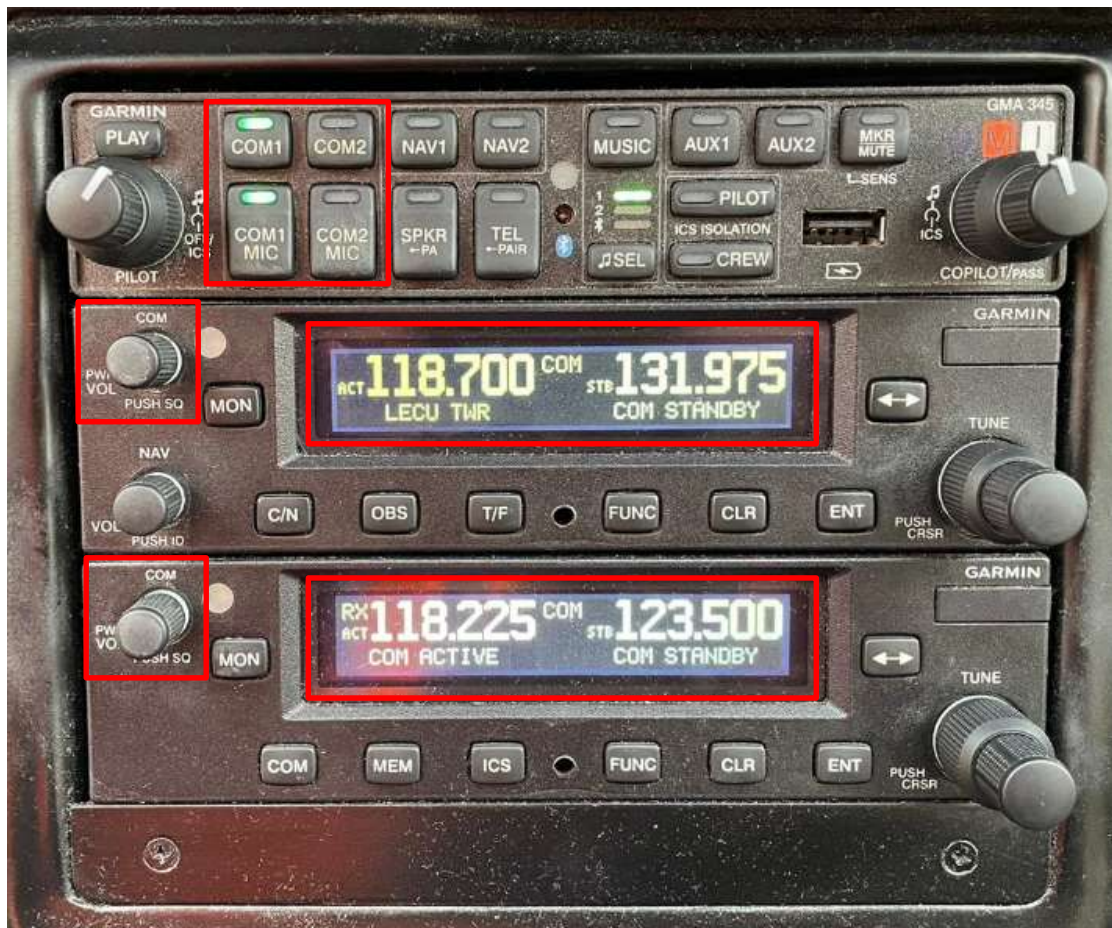
Ilustración 3: Selector de frecuencias de la aeronave

La aeronave dispone de dos equipos de transmisión y cada equipo tiene un selector de frecuencias doble. La frecuencia seleccionada por el piloto se muestra en una pantalla.

La frecuencia del aeródromo de Casarrubios del Monte es 123,500 MHz. El alumno piloto a bordo de la aeronave Tecnam P2008 JC seleccionó erróneamente la frecuencia del aeródromo y, por tanto, no hubo comunicaciones entre las tripulaciones de las aeronaves involucradas en el incidente.
