Informe técnico IN-059/2019

Incidente ocurrido a la aeronave
Cessna modelo 172S, de
matrícula EC-JPY, en el
aeropuerto de Sabadell (LELL), el
23 de noviembre de 2019

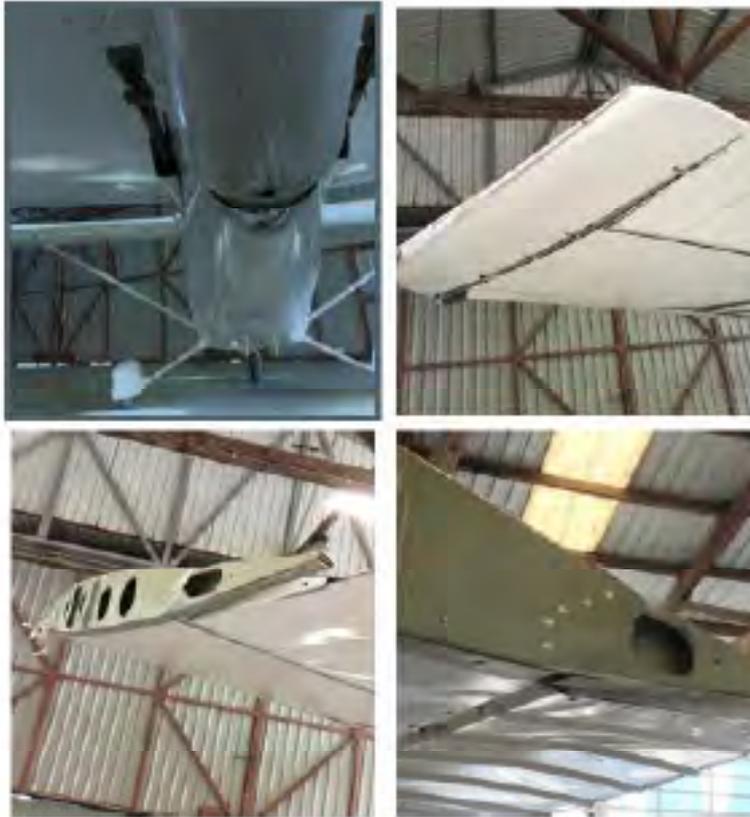
Los ocupantes de la aeronave resultaron ilesos y la aeronave sufrió daños en las puntas de los planos y en la zona ventral trasera del fuselaje.

La aeronave sufrió daños en la parte ventral inferior trasera del fuselaje y en ambas puntas de plano. (Véase Fotografía 1).

Fotografía 1: Daños de la aeronave

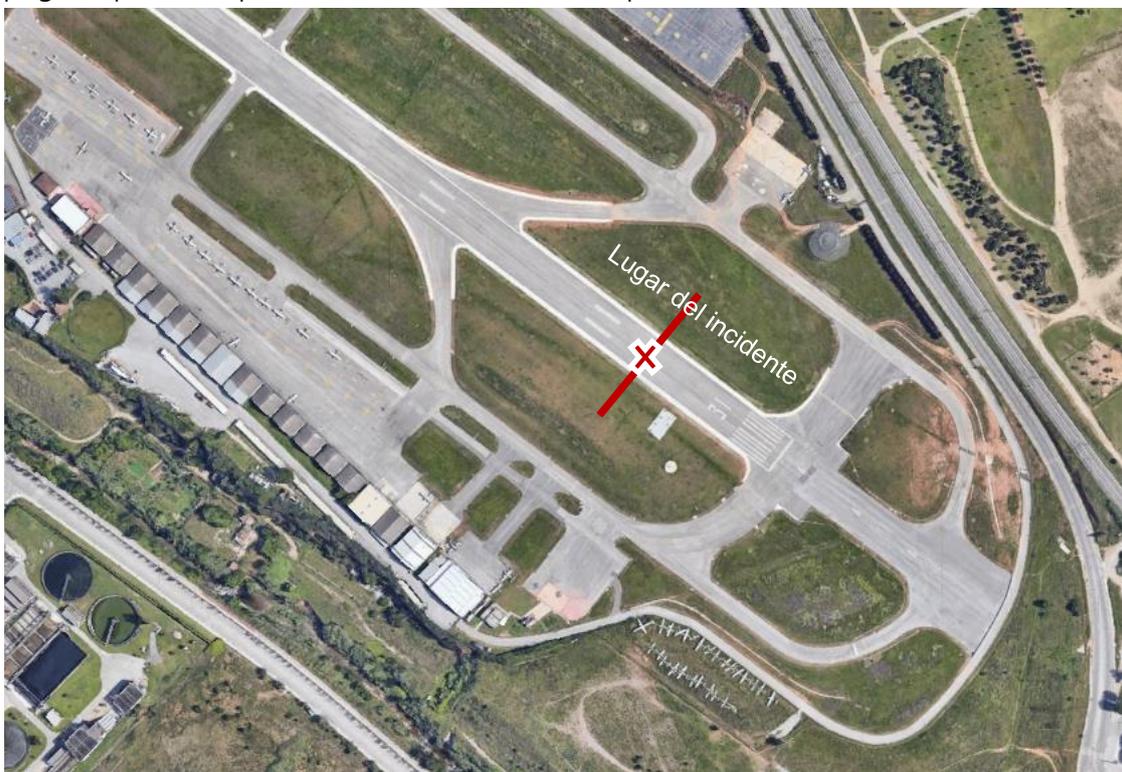
Fotografía 3: Lugar del incidente¹¹

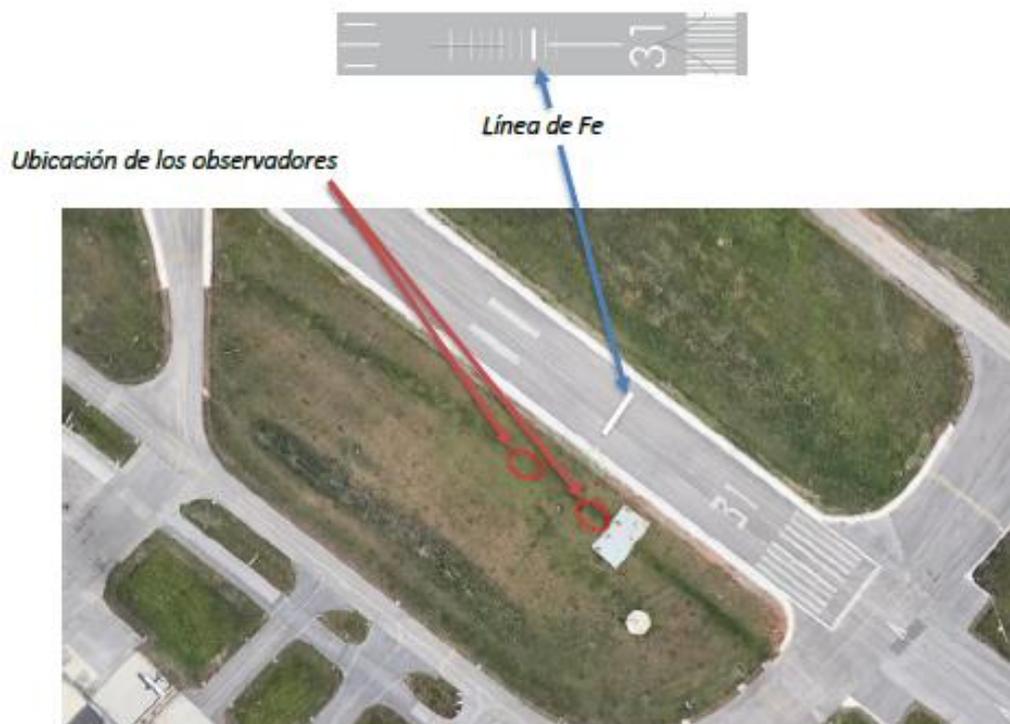
Fotografía 4: Ubicación de los observadores y de la línea de Fe

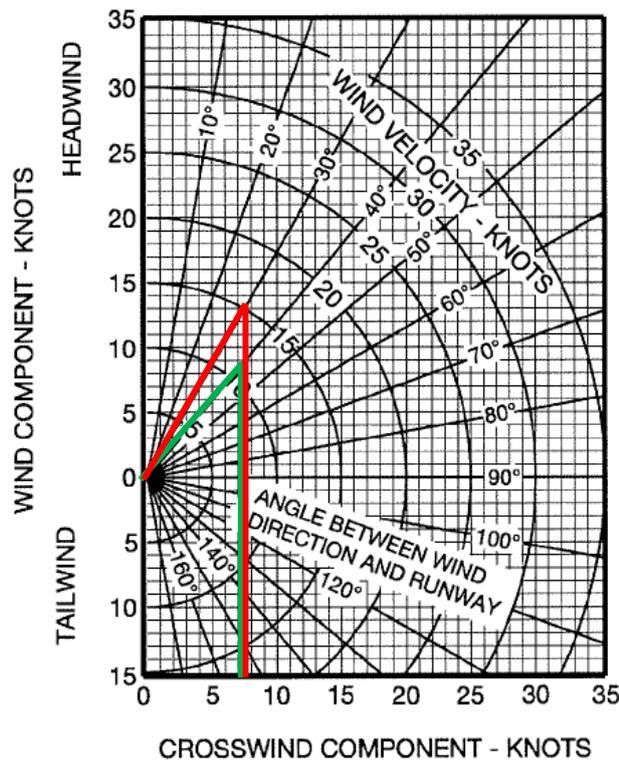
Tabla 1: Gráfica para el cálculo de la componente de viento cruzado

De acuerdo al *Manual de Vuelo* de la aeronave la componente de viento cruzado en el momento del incidente habría sido de unos 7,5 kts. Las componentes en los momentos anteriores y posteriores se muestran en la tabla a continuación (datos del apartado 1.7 Información Meteorológica y gráfica del *Manual de Vuelo* de la aeronave):
