CIAIAC

Informe técnico IN-063/2019

Incidente ocurrido el día 7 de septiembre de 2019, a las aeronaves AIRBUS A320-214, matrícula EI-IKL, operada por ALITALIA, y BOEING B737-8AS, matrícula EI-ENN, operada por RYANAIR 58 NM al este-sudeste (ESE) del Aeropuerto de Madrid-Barajas

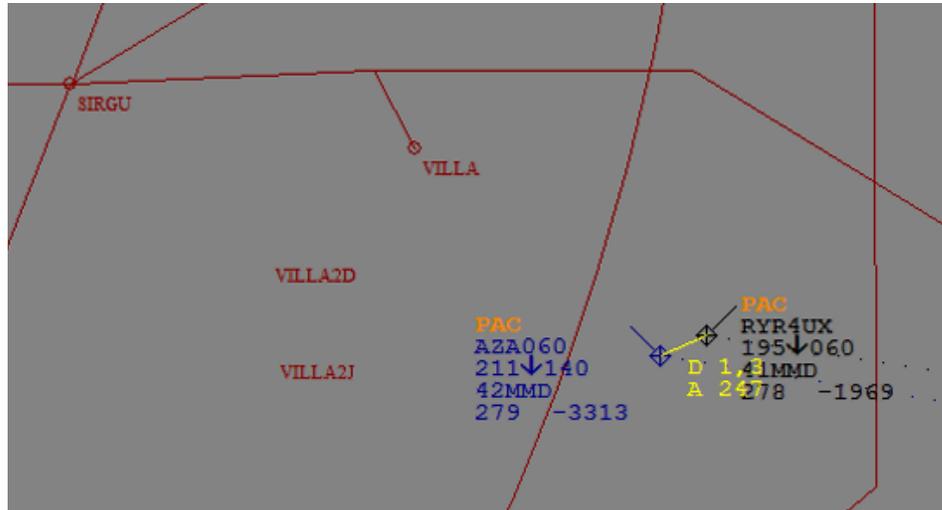
Fig. 12 Imagen Palestra correspondiente a las 13:59:36

A las 13:59:36 se observa a la aeronave AZA060 en curso al punto ASBIN (IAF), en descenso a FL140, a través de FL211, con un régimen de descenso de -3313 fpm y a la aeronave RYR4UX en curso al mismo punto y descenso a 6000 ft, a través de FL195, con un régimen de descenso de -1969 fpm. La distancia entre ambas aeronaves era de 1,3 NM y 1600 ft. En ese momento se produce la activación de la funcionalidad STCA-PAC.

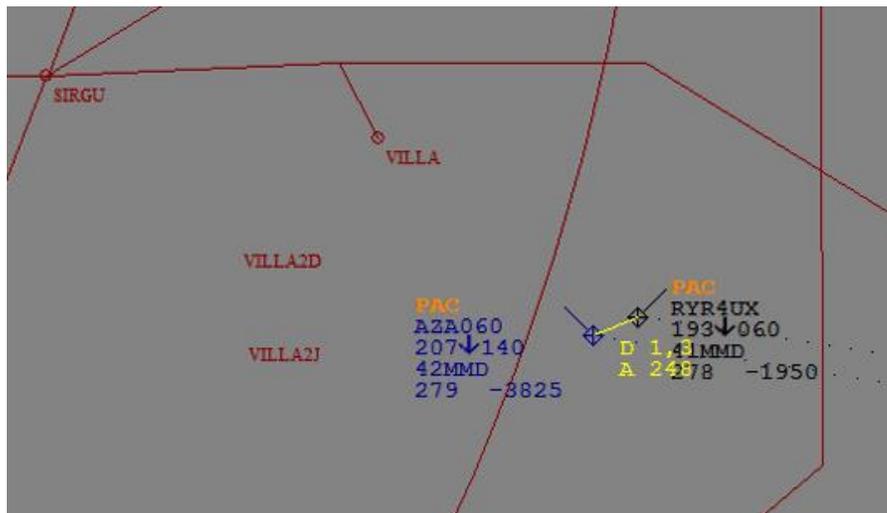
Fig. 13 Imagen Palestra correspondiente a las 13:59:39

A las 13:59:39 se observa a la aeronave AZA060 en curso al punto ASBIN (IAF), en descenso a FL140, a través de FL207, con un régimen de descenso de -3825 fpm y a la aeronave RYR4UX en curso al mismo punto y descenso a 6000 ft, a través de FL193, con un régimen de descenso de -1950 fpm. La distancia entre ambas aeronaves era de 1,3 NM y 1400 ft.

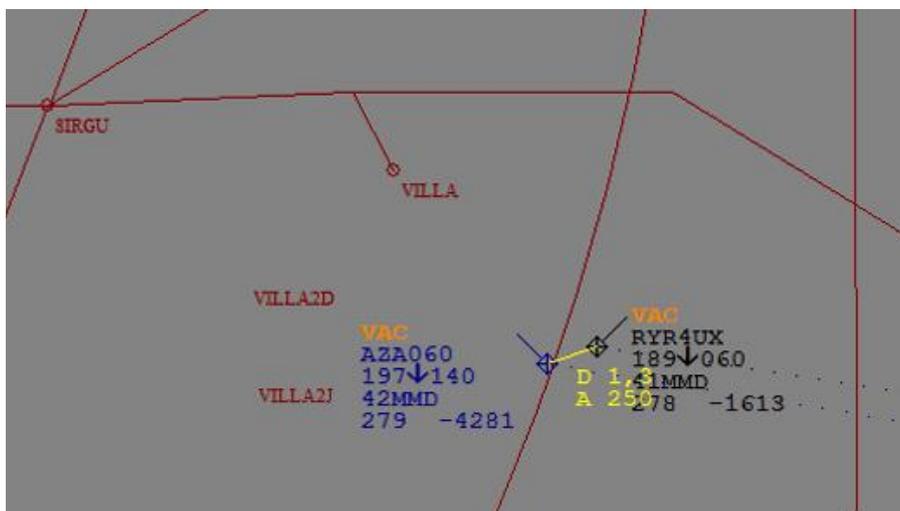
Fig. 14 Imagen Palestra correspondiente a las 13:59:55

A las 13:59:55 se observa a la aeronave AZA060 en curso al punto ASBIN (IAF), en descenso a FL140, a través de FL197, con un régimen de descenso de -4281 fpm y a la aeronave RYR4UX en curso al mismo punto y descenso a 6000 ft, a través de FL189, con un régimen de descenso de -1613 fpm. La distancia entre ambas aeronaves era de 1,3 NM y 800 ft. En ese momento se produce la activación de la funcionalidad STCA-VAC.

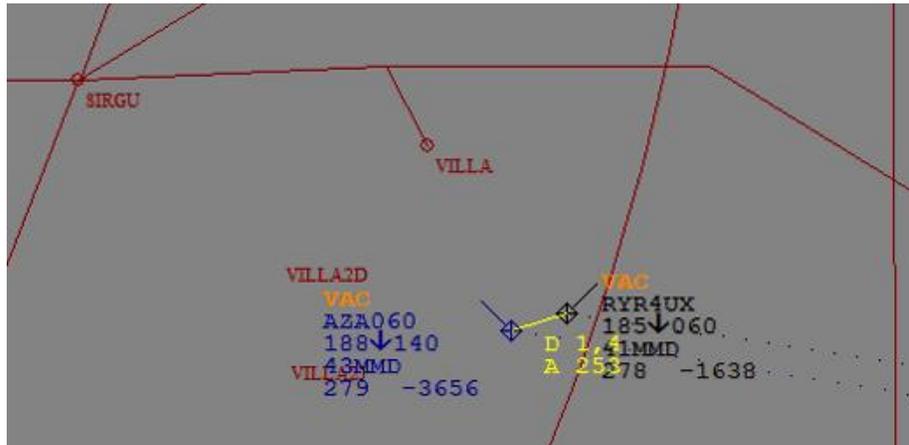
Fig. 15 Imagen Palestra correspondiente a las 14:00:12

A las 14:00:12 se observa a la aeronave AZA060 en curso al punto ASBIN (IAF), en descenso a FL140, a través de FL188, con un régimen de descenso de -3656 fpm y a la aeronave RYR4UX en curso al mismo punto y descenso a 6000 ft, a través de FL185, con un régimen de descenso de -1638 fpm. En ese momento se produce la distancia mínima entre ambas aeronaves de 1,4 NM y 300 ft. La funcionalidad STCA-VAC continúa activa.

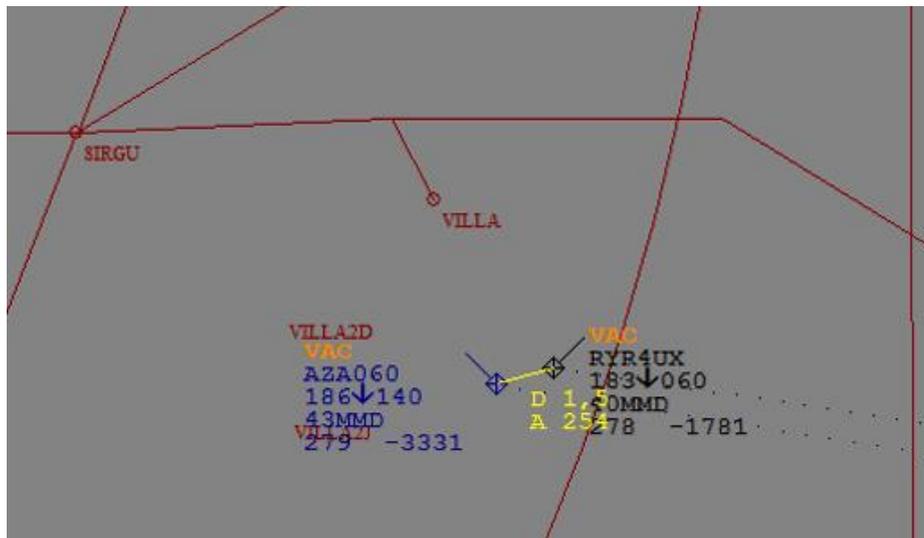
Fig. 16 Imagen Palestra correspondiente a las 14:00:16

A las 14:00:16 se observa a la aeronave AZA060 en curso al punto ASBIN (IAF), en descenso a FL140, a través de FL186, con un régimen de descenso de -3331 fpm y a la aeronave RYR4UX en curso al mismo punto y descenso a 6000 ft, a través de FL183, con un régimen de descenso de -1781 fpm. En ese momento la distancia entre ambas aeronaves de 1,5 NM y 300 ft. La funcionalidad STCA-VAC continúa activa.

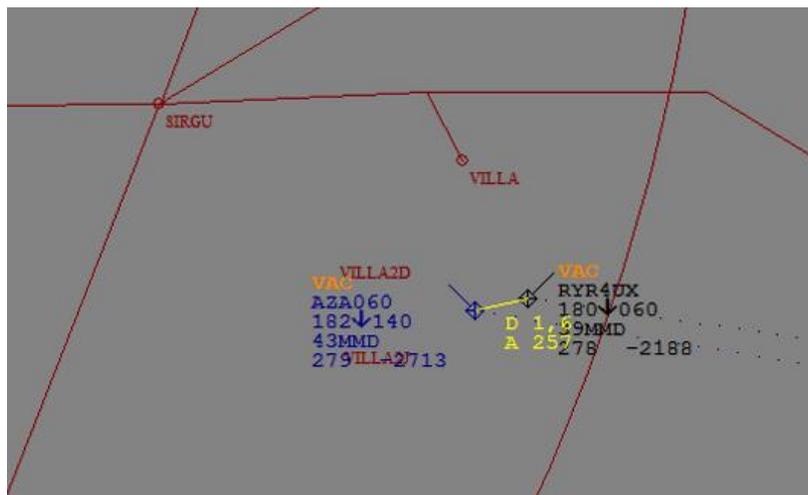
Fig. 17 Imagen Palestra correspondiente a las 14:00:25

A las 14:00:25 se observa a la aeronave AZA060 en curso al punto ASBIN (IAF), en descenso a FL140, a través de FL182, con un régimen de descenso de -2713 fpm y a la aeronave RYR4UX en curso al mismo punto y descenso a 6000 ft, a través de FL180, con un régimen de descenso de -2188 fpm. En ese momento la distancia entre ambas aeronaves de 1,6 NM y 200 ft. La funcionalidad STCA-VAC continúa activa.

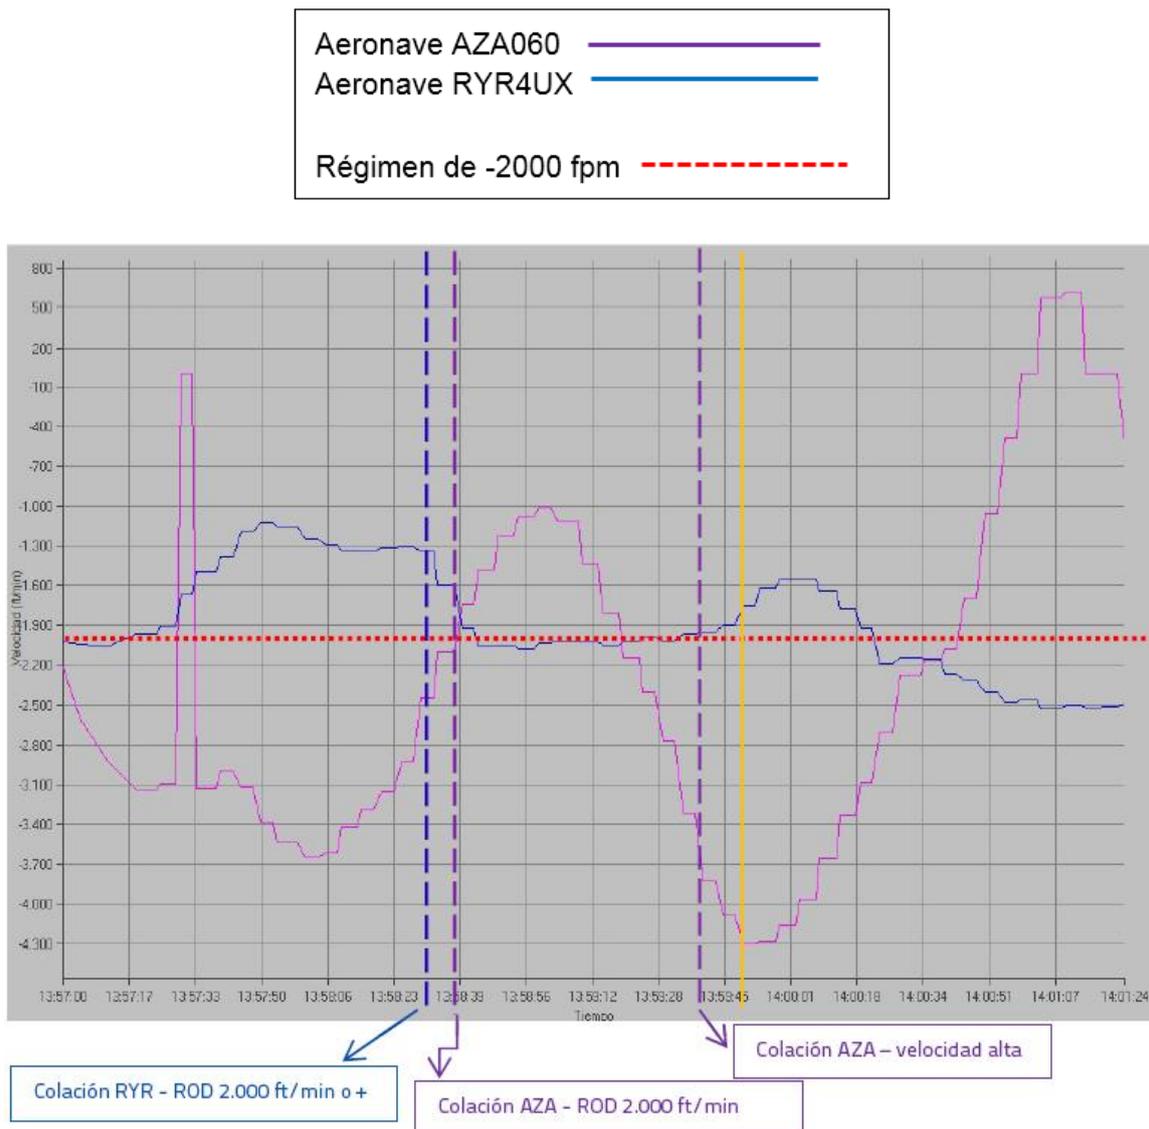
Fig. 26 Gráfica de regímenes de descenso (ROD) de las dos aeronaves entre las 13:57:00 y las 14:01:24

En la gráfica se puede apreciar que los regímenes de descenso instruidos por el controlador, y colacionados por las tripulaciones, no fueron seguidos por las aeronaves de forma satisfactoria.
