Informe CIAIAC-ULM 2020

Accidentalidad de las
aeronaves ultraligeras
motorizadas (ULM)
en España durante
el año 2020

Fecha de aprobación: 28 de abril de 2021

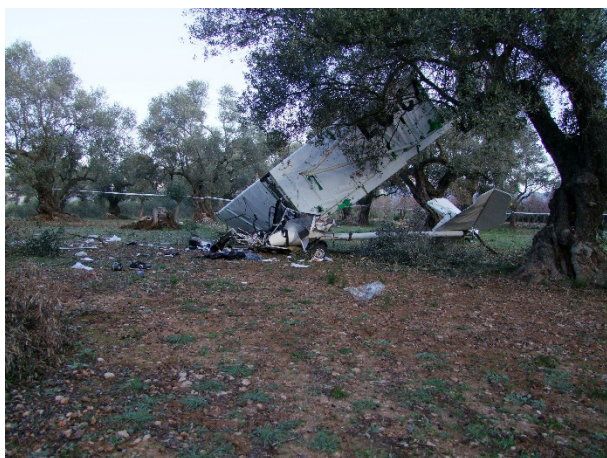
ULM A-001/2020. 5 de enero de 2019. Aeronave CEDIMEX S-12 AIRAILE, matrícula EC-CAI. Término municipal de Ulldecona (Tarragona)

El domingo 5 de enero de 2020 la aeronave ultraligera CEDIMEX S-12 AIRAILE, matrícula EC-CAI, se precipitó contra el terreno durante la maniobra de ascenso inicial tras el despegue a unos 4 Km al noreste de la localidad de Ulldecona (Tarragona).

El piloto y su acompañante resultaron heridos de gravedad. La aeronave resultó con daños importantes en el tren de aterrizaje, célula, fuselaje, palas y planos.

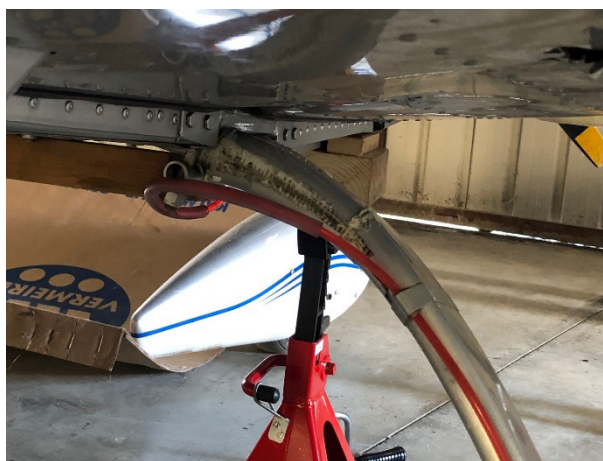
Tras efectuar un vuelo local, la aeronave realizó una toma dura y como resultado se produjeron daños en el tren principal. La aeronave consiguió rodar hasta el *parking*, momento en el cual el tren principal derecho de la aeronave se fracturó completamente.

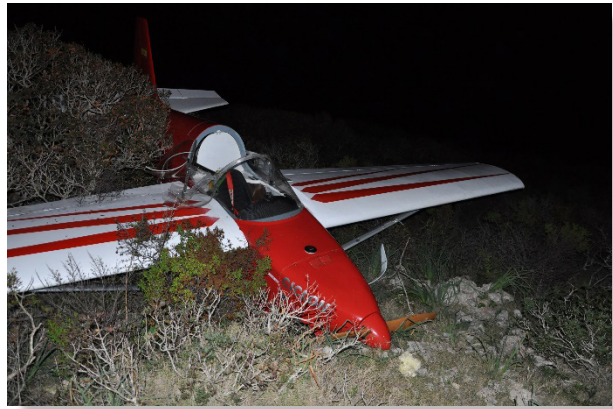
ULM A-003/2020. 30 de enero de 2020. Aeronave CICLÓN (construcción por aficionado), matrícula EC-XPH. Término municipal de Manacor (Illes Balears)

Cuando sobrevolaba la zona conocida como Cala Romántica, la aeronave experimentó una parada de motor y el piloto realizó un aterrizaje de emergencia en un terreno boscoso situado entre la cala anteriormente citada y la denominada Cala Varques.

El avión sufrió daños importantes.

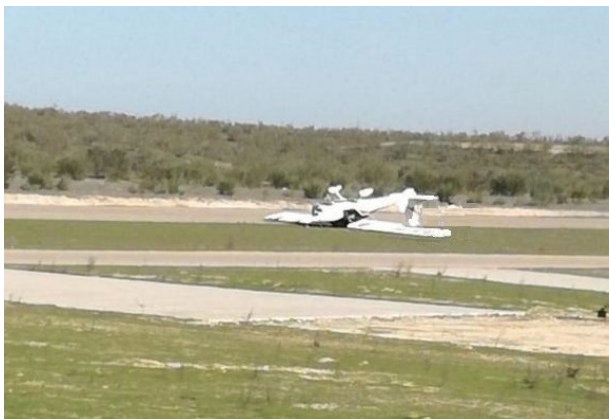
ULM A-004/2020. 19 de febrero de 2020. Aeronave Ekolot KR-030 Topaz (construcción por aficionado), matrícula EC-XRD. Aeródromo de Casarrubios del Monte (Toledo)

El miércoles 19 de febrero de 2020, a las 12:30 h, la aeronave EKOLOT KR-030 TOPAZ, matrícula EC-XRD, sufrió un accidente durante el aterrizaje en el aeródromo de Casarrubios (Toledo).

La aeronave sufrió daños en el tren de aterrizaje, hélice y fuselaje. El único ocupante a bordo resultó ileso.

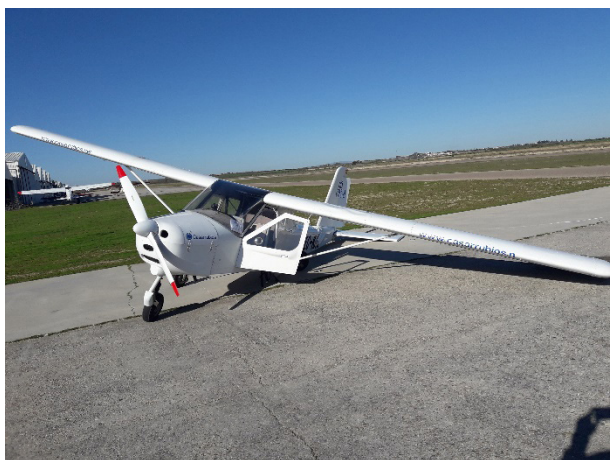
ULM A-005/2020. 23 de febrero de 2020. Aeronave Tecnam P-92-ECHO, matrícula EC-KNB. Aeródromo de Casarrubios del Monte (Toledo)

Una vez que la aeronave hubo aterrizado, aproximadamente a las 11:00 hora local, y mientras se encontraba rodando para entrar en la plataforma del aeródromo, se produjo la rotura de los tornillos de la ballesta del tren de aterrizaje, provocando el colapso del tren de aterrizaje principal

y daños menores en la parte inferior del fuselaje y planos.

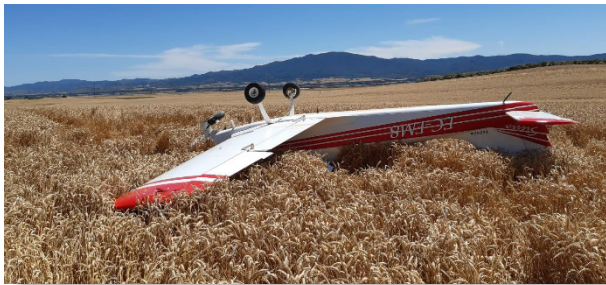
ULM A-007/2020. 21 de junio de 2020. Aeronave TECNAM modelo P2002 SIERRA, matrícula EC-FM8. Término municipal de Aibar/Oibar (Navarra)

El domingo 21 de junio de 2020, la aeronave Tecnam P2002 SIERRA, matrícula EC-FM8, sufrió un accidente durante la realización de una toma fuera de campo, debido a una parada del motor en vuelo.

El piloto resultó herido grave y el acompañante ileso. La aeronave resultó con daños importantes.

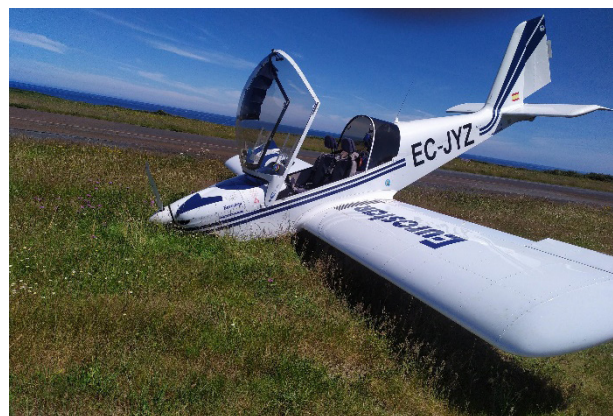
ULM A-008/2020. 4 de julio de 2020. Aeronave EVEKTOR modelo EV-97 EUROSTAR, matrícula EC-JYZ. Aeródromo de Villaframil (Lugo)

Cuando la aeronave se encontraba a escasa altura sobre el suelo y desplazándose a una velocidad aproximada de unos 100 km/h, una racha de viento procedente del Norte la desplazó hacia la izquierda de la pista según el sentido del aterrizaje, sacándola de la misma y situándola sobre la franja de hierba.

Dada la situación de la aeronave, el piloto decidió continuar con el aterrizaje sobre la franja. Una vez que la aeronave tomó tierra, el piloto la hizo rodar sobre el tren principal para disminuir la velocidad, hasta que finalmente la rueda de morro tocó el suelo. Tras recorrer unos metros con la rueda de morro en contacto con el suelo, una irregularidad del terreno provocó el colapso del tren de morro.

No hubo daños personales. La aeronave resultó con daños en el tren de morro y en la hélice.

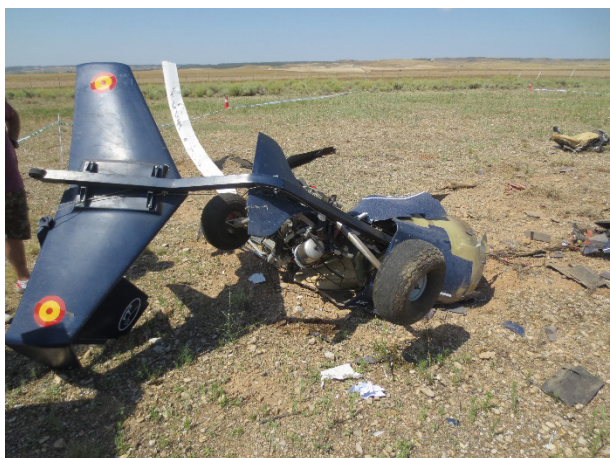
ULM A-009/2020. 9 de julio de 2020. Aeronave ELA modelo ELA-07 R-115, matrícula EC-GF2. Aeródromo de Villanueva de Gállego (Zaragoza)

La aeronave ELA AVIACIÓN S.L., modelo ELA-07 R-115, matrícula EC-GF2, despegaba alrededor de las 10:00 horas (hora local) por la pista 31 del aeródromo de Villanueva de Gállego (LEVG – Zaragoza), con el piloto como único ocupante a bordo, para realizar un vuelo local.

Durante el ascenso inicial, la aeronave se precipitó contra el terreno y cayó en la prolongación del eje de la pista. El piloto falleció y la aeronave resultó destruida.

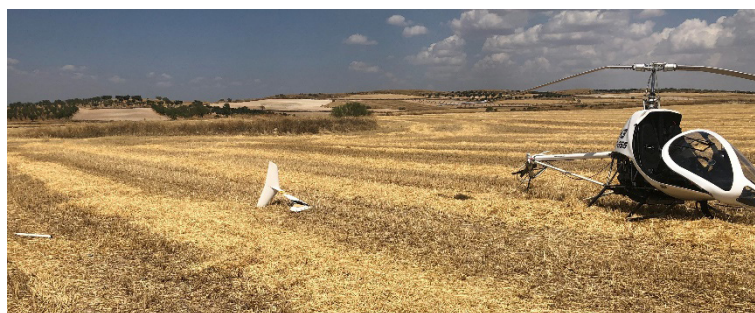
El lunes 13 de julio de 2020, aproximadamente a las 12:40 hora local, el helicóptero ultraligero Dynali H3 ‘Easy Flyer’ despegó del aeródromo de Ocaña con la intención de realizar un vuelo de prueba. Nueve minutos después de despegar, cuando estaba volando en régimen de crucero a 1000 pies de altura y rumbo norte, el suministro de potencia eléctrica de la aeronave falló, lo que provocó el apagado del motor, al ser de inyección electrónica.

El piloto inició la maniobra de autorrotación, realizando el descenso rumbo norte y viento de frente. En el aterrizaje, las palas del rotor principal impactaron con el mástil de cola, provocando el desprendimiento del estabilizador vertical y motivando que la aeronave guiñase 180 grados antes de detenerse.

El piloto resultó ileso. La aeronave sufrió daños importantes.

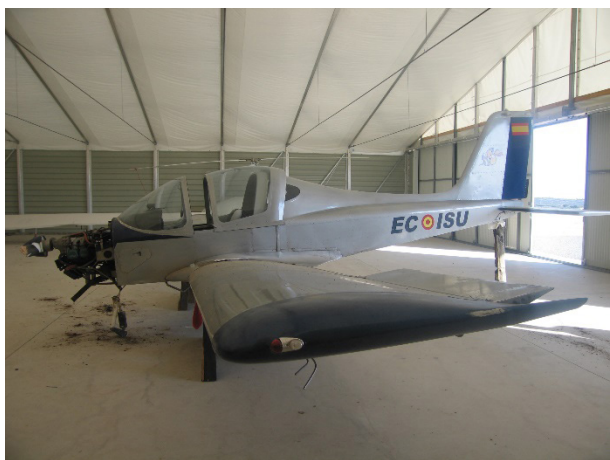
ULM A-011/2020. 8 de agosto de 2020. Aeronave TECNAM modelo P96-G, matrícula EC-ISU. Aeródromo E. Castellanos – Villacastín (Segovia)

Durante el rodaje fuera de la pista, el tren de aterrizaje impactó contra unos tablones, lo que produjo daños en las tres patas del tren. La aeronave se detuvo finalmente al chocar, ya con poca velocidad, contra el vallado del campo.

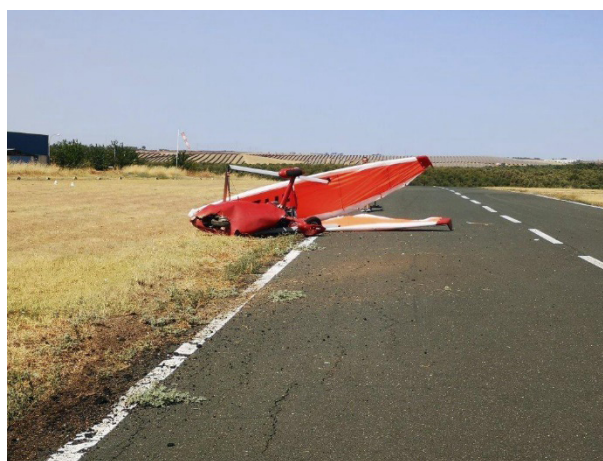
El domingo 9 de agosto de 2020, a las 11:15 hora local, la aeronave de construcción por aficionados tipo *trike* modelo TAKE OFF MERLIN 1100, matrícula EC-ZUP, aterrizó sobre el terreno natural previo a la cabecera de la pista 27 del aeródromo de Guillena, al perder el piloto el control de la maniobra que realizaba. La aeronave continuó sobre el terreno, alcanzó la zona asfaltada y recorrió un tramo de unos 60 m hasta volcar en el borde izquierdo de la pista.

Los dos ocupantes sufrieron ligeras contusiones y la aeronave presentó daños importantes en la zona inferior del carenado y rueda de morro.

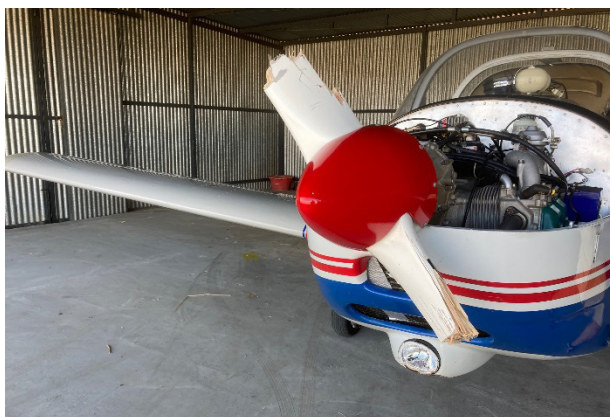
ULM A-013/2020. 27 de septiembre de 2020. Aeronave AFICIONADO modelo P96-G, matrícula EC-ZEK. Aeródromo La Juliana (Sevilla)

El domingo 27 de septiembre de 2020, la aeronave ultraligera TECNAM P96-G, matrícula EC-ZEK, realizó un vuelo local con origen y destino el aeródromo de La Juliana en Sevilla con el piloto y un pasajero a bordo. Tras el aterrizaje sin incidencias, al llegar al final de la pista y girar para dirigirse hacia la zona de estacionamiento, sufrió la rotura de la pata del tren de morro ocasionando daños en la hélice y en la parte inferior del fuselaje.

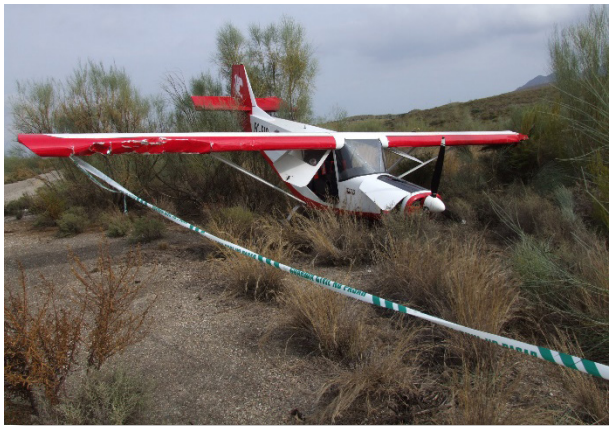
ULM A-015/2020. 13 de noviembre de 2020. Aeronave ICP modelo BINGO, matrícula EC-EJ8. Aeródromo de Cortijo Grande (Almería)

El viernes 13 de noviembre de 2020, la aeronave ICP BINGO, matrícula EC-EJ8, sufrió un accidente durante la realización de un aterrizaje de emergencia en una pista abandonada en el término municipal de Turre (Almería).

El piloto resultó ileso y la aeronave resultó con daños importantes.

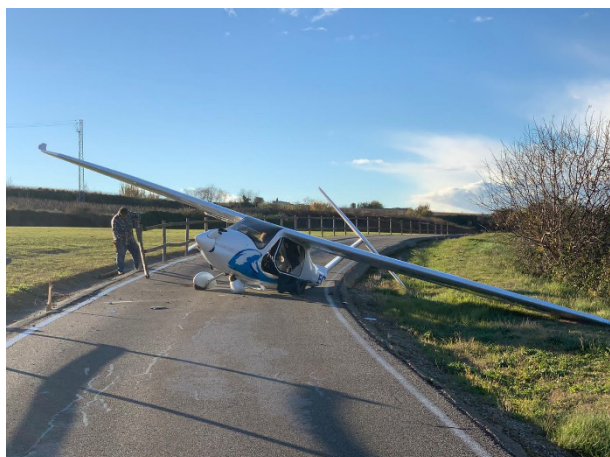
ULM A-017/2020. 11 de diciembre de 2020. Aeronave AFICIONADO modelo SINUS 912, matrícula EC-ZTH. Aeródromo de Avinyonet del Penedès (Barcelona)

Una vez que el piloto realizó varias maniobras de toma y despegue, en carrera de aterrizaje tras tomar por la pista 30, la aeronave se salió por el lado derecho de la misma y atravesó la franja, la calle de rodaje y parte de un terreno aledaño hasta impactar con una valla de madera que delimita la carretera de acceso al aeródromo, quedando finalmente la aeronave parada sobre la misma.

El piloto resultó ileso y la aeronave sufrió daños en las palas de la hélice, tren principal y parte del fuselaje posterior a la cabina de vuelo.

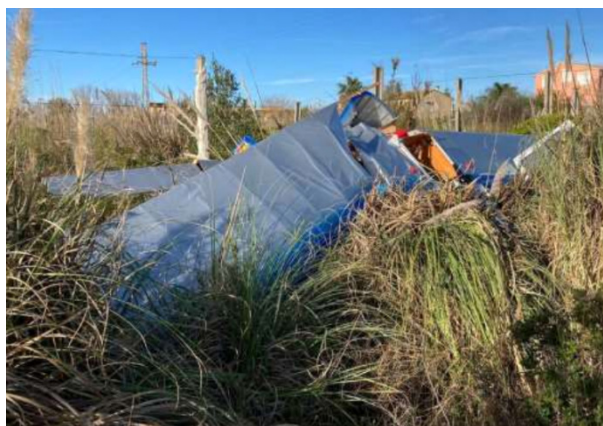
Según informó el piloto, durante el ascenso inicial, sufrió una parada de motor y realizó un aterrizaje de emergencia en una zona agrícola con arbustos.

El piloto resultó con heridas leves pudiendo salir por sus propios medios y la aeronave resultó destruida.

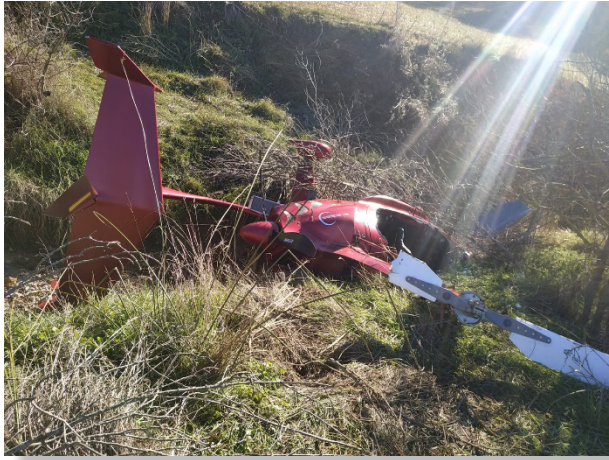
ULM A-019/2020. 30 de diciembre de 2020. Aeronave ELA modelo ELA-10 ECLIPSE, matrícula EC-HB5. Término municipal de Moclín (Granada)

Cuando estaban próximos a la localidad de Moclín, en Granada, se encendió el aviso de baja cantidad de combustible y el piloto decidió realizar una toma de emergencia fuera de campo.

La aeronave sufrió daños durante la toma de emergencia fuera de campo.

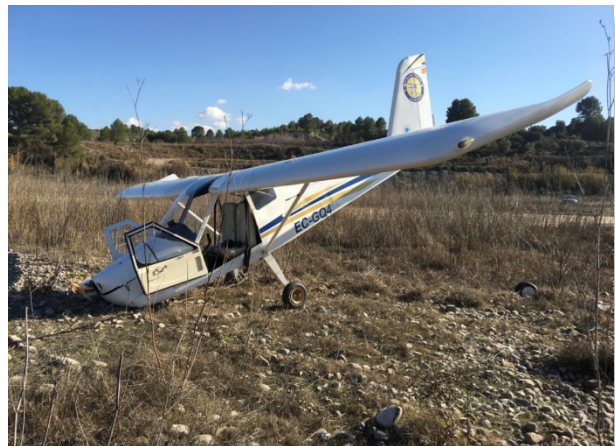
Durante la carrera de despegue, experimentó una salida de pista continuando su trayectoria sobre un terreno pedregoso, resultando con daños importantes en la hélice y en el tren de aterrizaje.
