COMISIÓN DE INVESTIGACIÓN
DE ACCIDENTES E INCIDENTES
DE AVIACIÓN CIVIL

Informe CIAIAC-ULM 2017

Accidentalidad de las
aeronaves ultraligeras
motorizadas (ULM)
en España durante
el año 2017

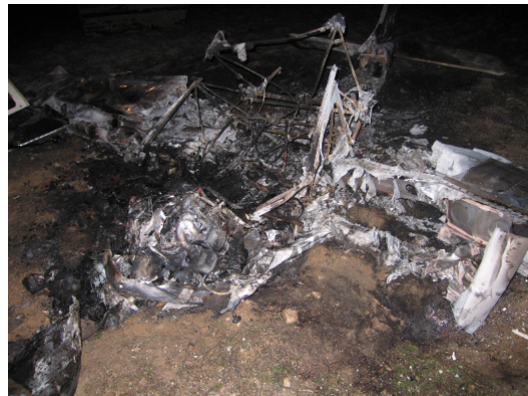
El domingo 15 de enero de 2017, a las 16:35 hora local, la aeronave TECNAM P2002 SIERRA, matrícula EC-MFH, impactó violentamente contra el terreno en las proximidades del aeródromo de Casarrubios del Monte (Toledo), comenzando a arder inmediatamente después.

Los dos ocupantes de la aeronave fallecieron. La aeronave resultó destruida.

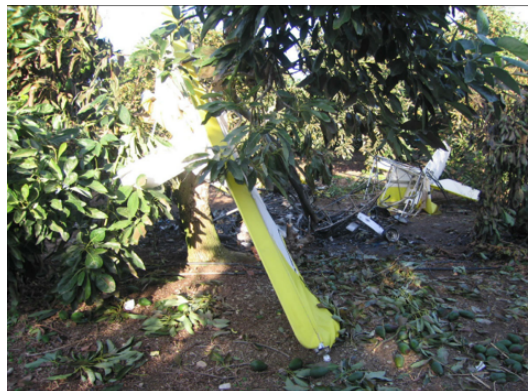
El jueves 19 de enero de 2017, a las 12:54 hora local, la aeronave ultraligera Cedimex S-6ES-582, matrícula EC-CE3, sufrió un accidente en las cercanías del aeródromo de La Axarquía (Málaga).

Como consecuencia del impacto ambos ocupantes fallecieron. La aeronave resultó destruida.

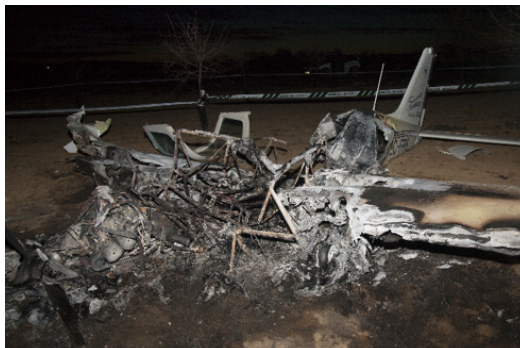
El miércoles 8 de febrero de 2017, a las 14:30 hora local, la aeronave TECNAM P2002 SIERRA, matrícula EC-FP6, impactó contra el terreno, tras despegar por la pista 27 del aeródromo de Villaverde (Toledo).

La aeronave, con dos personas a bordo, había partido inicialmente del aeródromo de Casarrubios (Toledo), donde la aeronave tenía su base, para realizar un vuelo con destino al aeródromo de Villaverde. Se sabe que la intención del piloto era aterrizar en Villaverde, permanecer durante un tiempo allí y posteriormente regresar a Casarrubios. Sin embargo, según los testigos, la aeronave rodó hasta la cabecera de la pista 27 tras aterrizar por la pista 09 del aeródromo de Villaverde y, sin bajarse ninguno de los dos ocupantes de la aeronave, despegó de nuevo por la pista 27. Poco tiempo después, impactó contra el terreno a 289 metros del final de la pista 27 y a la izquierda de la misma.

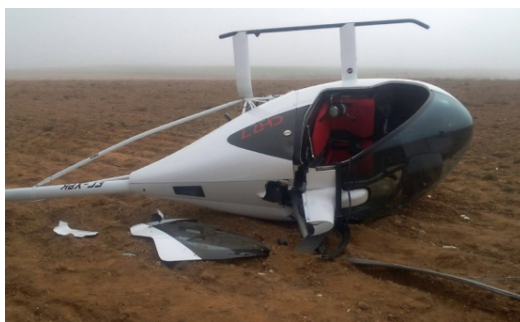
El miércoles 8 de marzo de 2017, a las 8:30 hora local, la aeronave de construcción por aficionado Helisport CH-77, matrícula provisional EC-XPX, despegó del aeródromo de uso restringido Herrera del Pisuerga con intención de realizar un vuelo de prueba.

Cuando el piloto regresó al aeródromo con intención de aterrizar, después de aproximadamente 45 minutos de vuelo, un banco de niebla había cubierto gran parte de la zona cercana al aeródromo. El piloto inició un descenso en espiral desde

El piloto, que salió por su propio pie de la aeronave, resultó ileso. El accidente causó daños importantes en la aeronave.

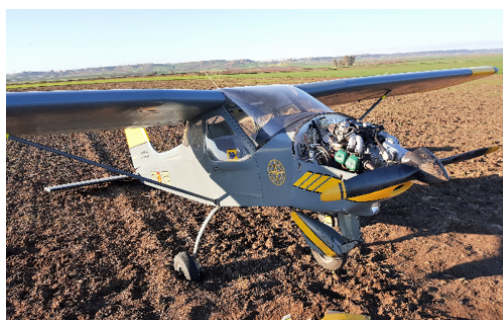
El miércoles 1 de marzo de 2017, a las 16:30 hora local, la aeronave TECNAM P92 ECHO S, matrícula EC-LRB, sufrió un accidente en las inmediaciones del campo de vuelo de Mairena del Alcor, situado en la provincia de Sevilla.

Después de realizar un vuelo local de más de una hora, el piloto practicó varias maniobras de aproximación sobre la pista 05. En la última, en el tramo de ascenso "viento en cara", a 300 pies de altura, el motor comenzó a fallar. Tras varios intentos del piloto reiniciando el encendido, el motor se paró definitivamente y la aeronave comenzó a descender. El piloto realizó un aterrizaje de emergencia en un campo arado cercano a la pista 05.

El piloto resultó ileso, pudiendo salir por sus propios medios de la aeronave. La aeronave sufrió daños importantes.

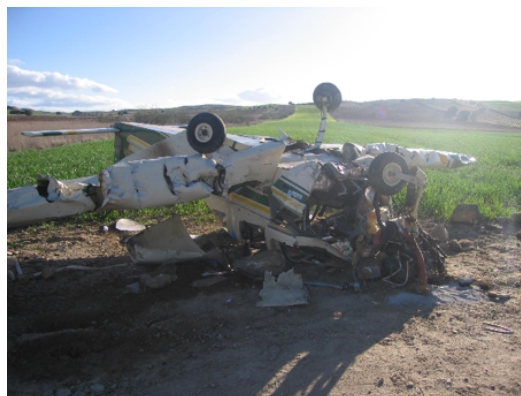
El viernes 31 de marzo de 2017, a las 20:30 hora local, la aeronave TECNAM P96 GOLF 100, matrícula EC-ZGK, sufrió un accidente durante la realización de un vuelo local en las cercanías del campo de vuelo de El Molar en el término de San Agustín de Guadalix, llevando dos ocupantes a bordo.

Tras el despegue, cuando la aeronave se encontraba en el ascenso inicial, el capó del motor se abrió accidentalmente y el piloto decidió llevar a cabo un aterrizaje de emergencia en un campo de labor. Durante la carrera de aterrizaje impactó contra un muro de piedra provocando que la aeronave capotara.

Los ocupantes resultaron heridos graves. La aeronave resultó con daños importantes.

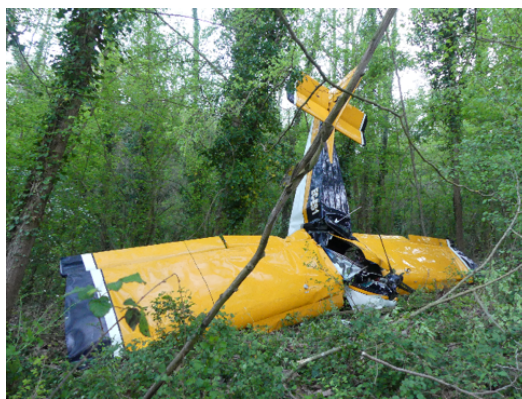
El domingo 9 de abril de 2017, a las 17:45 hora local, la aeronave ICP SAVANNAH, matrícula EC-ES1, sufrió un accidente en las proximidades del aeródromo restringido Sant Feliú de Buixalleu (Girona).

La aeronave había despegado, con el piloto y un pasajero a bordo, del aeródromo de Moia (Barcelona) para iniciar el vuelo de retorno al aeródromo de Sant Feliú de Buixalleu (Girona), del cual había partido a las 13:30 horas de ese mismo día. Cuando la aeronave se encontraba en aproximación a la pista 13 del aeródromo de Sant Feliú de Buixalleu se produjo la parada total del motor, comenzando a descender inmediatamente y chocando poco después con las copas de algunos de los árboles que cubrían la zona sobre la que volaba, cayendo finalmente hacia el interior del bosque, donde quedó detenida en posición próxima a la vertical.

Los ocupantes, que resultaron heridos graves, pudieron avisar del accidente mediante teléfono al jefe de campo del aeródromo de Sant Feliú de Buixalleu. La aeronave sufrió daños importantes

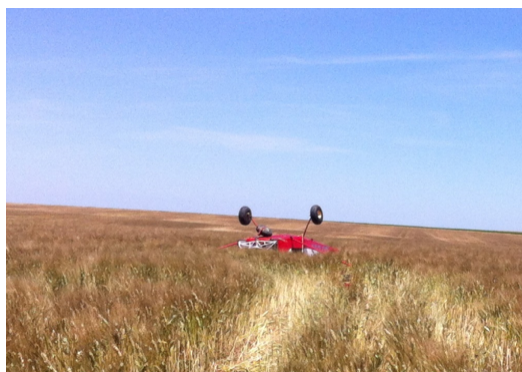
El miércoles 3 de mayo de 2017, a las 11:52 hora local, la aeronave de construcción amateur Capella XSX TD,

matrícula EC-ZCS, sufrió un accidente mientras realizaba un vuelo con dos ocupantes a bordo desde el aeródromo de Mairena del Alcor, situado en la localidad de Mairena del Alcor en Sevilla, al aeródromo de El Manantío, situado en Badajoz.

El piloto y su acompañante, que fueron asistidos por medios sanitarios, sufrieron heridas leves. La aeronave resultó con daños importantes.

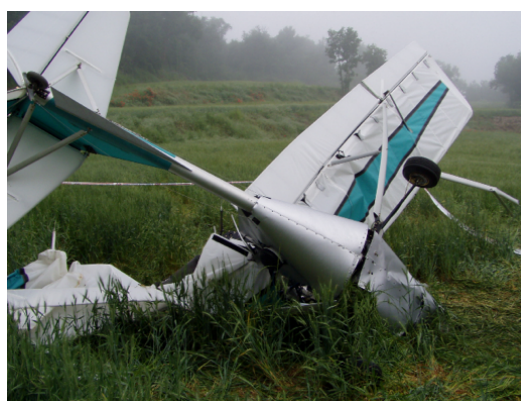
El sábado 20 de mayo de 2017, a las 10:00 hora local, la aeronave ultraligera Quicksilver GT-500, matrícula EC-BQ3, sufrió un accidente en las cercanías del campo de vuelo ULM de Gurb (Barcelona).

El piloto llevó a cabo el despegue por la pista 08 del campo para realizar un vuelo en las inmediaciones. Según un testigo presente en el campo de vuelos, momentos después de despegar y cuando estaba ascendiendo, la aeronave comenzó a desviarse hacia la izquierda y a perder progresivamente altura. A continuación, se precipitó en una tierra de cultivo situada tras una línea de árboles al norte del campo, a unos 170 metros de la cabecera de la pista 26.

El piloto falleció como consecuencia del accidente. La aeronave resultó con daños importantes.

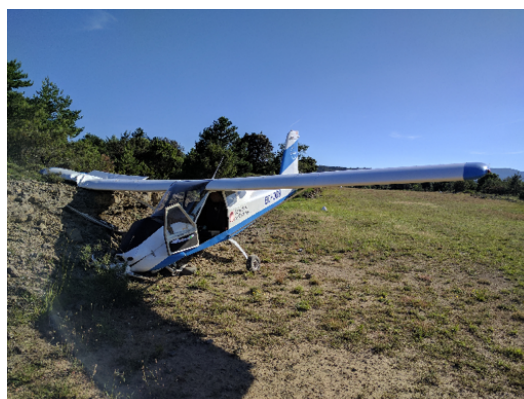
El miércoles 7 de junio de 2017, a las 19:30 hora local, la aeronave TECNAM P92 ECHO S, matrícula EC-DG9, sufrió un accidente en Sarratillo, situado en el término municipal de Aínsa-Sobrarbe (Huesca).

La aeronave, con el piloto y un pasajero a bordo, había despegado a las 16:45 h del aeródromo restringido de Avinyonet del Penedés (Barcelona), en el que tenía su base habitual. Tras el despegue, se dirigieron al aeródromo restringido de Sant Guim de Freixanet y posteriormente a los de Cervera y Mollerusa, haciendo tomas y despegues en todos ellos, pero sin llegar a parar. A continuación, pusieron rumbo al aeródromo restringido de Coscojuela de Sobrarbe (Huesca) donde hicieron una parada con detención. Despegaron de este último campo alrededor de las 19:15 h con intención de retornar al aeródromo de origen, pero haciendo una toma y despegue en un campo de vuelo en Sarratillo, a unos 7 km del aeródromo de Coscojuela. Nada más iniciar la recogida sobre la pista de Sarratillo, el piloto notó una fuerte descendencia y la aeronave se precipitó sobre la pista impactando contra ella enérgicamente, tras lo que rebotó y se elevó de nuevo. El piloto trató de recuperar el control de la aeronave, aunque no lo consiguió. La aeronave volvió a caer sobre la pista y tras rodar un trecho por ella, se salió por el lado derecho, y acabó impactando contra un talud del terreno, donde quedó detenida.

Tanto el piloto como el pasajero pudieron salir de la aeronave por sus propios medios, resultando heridos ilesos. La aeronave tuvo daños importantes.

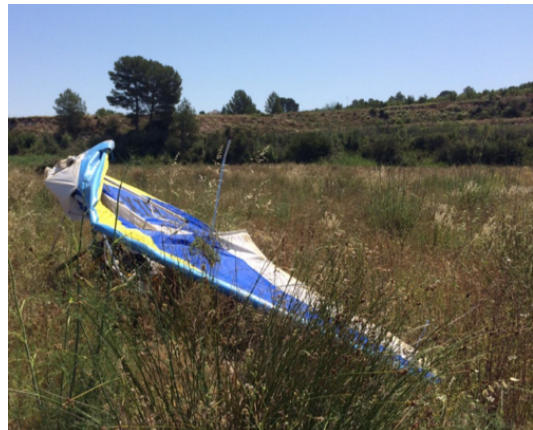
El sábado 17 de junio de 2017, a las 12:15 hora local, la aeronave Pegasus Quantum 15, matrícula EC-XIB, se precipitó sobre la franja izquierda de la pista 21 del aeródromo de Alcocer de Planes cuando intentaba aterrizar en la misma.

Según la declaración de las dos personas a bordo, la aeronave se aproximaba hacia la cabecera de la pista a baja velocidad de vuelo y cuando se encontraba cerca de ésta perdió bruscamente altura sobre el terreno. En el intento de corregir la trayectoria, la aeronave se desvió hacia la izquierda, y finalmente se precipitó contra el terreno, capotando.

Los dos ocupantes a bordo resultaron ilesos. La aeronave sufrió daños importantes.

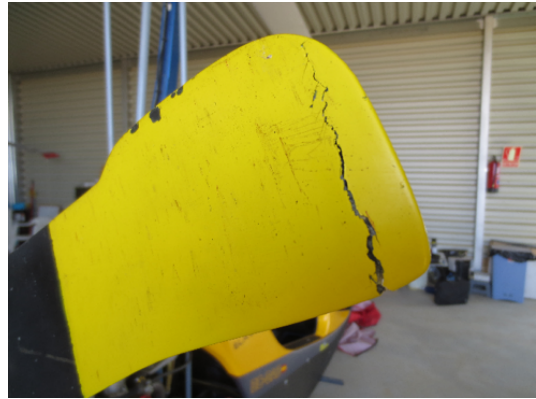
ULM IN-012/2017; Fallo o malfuncionamiento de un sistema o componente de la aeronave – no relacionado con el grupo motor; ELA 07 R-115; T.M. de Las Rozas (Madrid)

El viernes 16 de junio de 2017, aproximadamente a las 19:30 hora local, la aeronave ELA 07 R-115, matrícula EC-GA5, experimentó fuertes vibraciones en vuelo cuando realizaba un trayecto entre los aeródromos de Casarrubios del Monte (Toledo) y Robledillo de Mohernando (Guadalajara).

El único ocupante de la aeronave resultó ileso. La aeronave tuvo daños menores localizados en dos palas de la hélice impulsora.

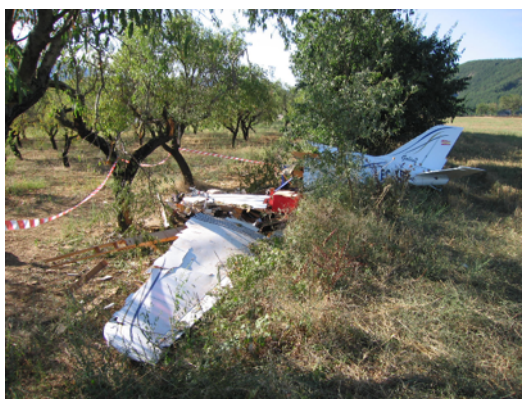
El sábado 19 de agosto de 2017, a las 10:45 hora local, la aeronave GALIN2, matrícula EC-XPP, se precipitó contra el suelo al oeste de la pista 15-33 del aeródromo de Coscojuela de Sobrarbe (Huesca) tras haber notificado por radio intenciones de realizar el circuito de tráfico de la pista 15 del citado aeródromo.

Al llegar al aeródromo de destino la aeronave no se incorporó al circuito de tráfico de la pista 15, el cual se realiza al este de la misma, sino que sobrevoló el umbral de la pista 33 con rumbo noroeste a muy baja altura y velocidad. Dado lo inusual de la acción, en ese instante el piloto fue preguntado por radio desde tierra si tenía la intención de realizar el circuito de tráfico de la pista 15, a lo que respondió afirmativamente. Sin embargo, pocos segundos después, la aeronave se precipitó contra el terreno al oeste de la pista 15-33 del aeródromo, a unos 920 y 560 m de los umbrales 33 y 15 respectivamente.

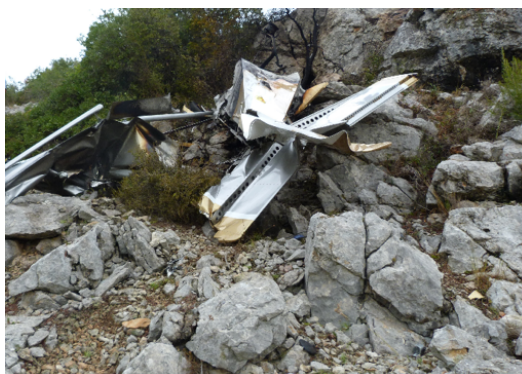
El jueves 31 de agosto de 2017, a las 10:09 hora local, la aeronave ICP SAVANNAH, matrícula EC-FE2, sufrió un accidente en Sant Pau D'Ordal, provincia de Barcelona.

La aeronave, con el piloto y un pasajero a bordo, despegó desde el aeródromo de Bellvei (Tarragona) con la intención de realizar un vuelo local. Según diversos testigos, la aeronave fue vista volando a baja altura dirigiéndose a la zona de Sant Pau d'Ordal, una zona montañosa. En el momento del accidente esta zona estaba cubierta de niebla. Uno de los testigos oyó cómo las revoluciones del motor parecían aumentar y a continuación se escuchó un impacto. Otro testigo vio llamas en la montaña. Varios de ellos llamaron a emergencias.

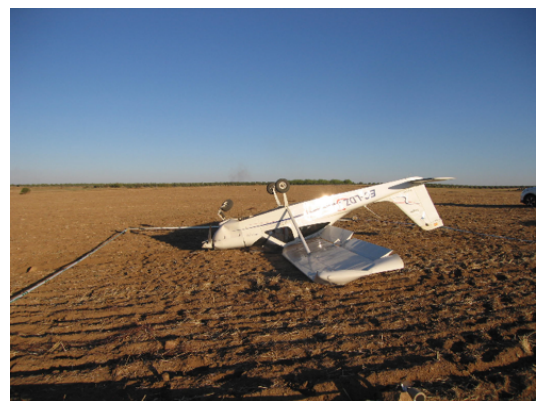
De acuerdo con la declaración del instructor, cuando se encontraban a aproximadamente 5 km de su destino, el motor sufrió una pérdida súbita de potencia. El instructor apagó el motor y lo volvió a arrancar, pero al no suministrar éste potencia suficiente para continuar con el vuelo, decidió realizar un aterrizaje de emergencia en un campo labrado cercano. Durante el aterrizaje la aeronave se desplazó nivelada varios metros en el terreno, pero acabó capotando.

El instructor resultó ileso y el alumno, herido leve, pudiendo salir de la aeronave ambos por sus propios medios. La aeronave tuvo daños importantes.

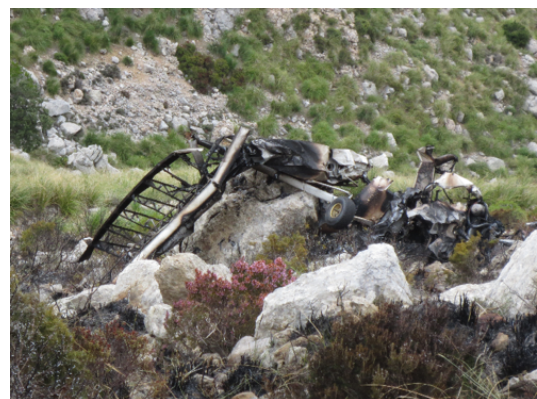
El domingo 8 de octubre de 2017, la aeronave ultraligera motorizada AEROPRAKT A 22-L80, con matrícula EC-GU4, partió a primera hora de la mañana del aeródromo de Binissalem (Mallorca) para realizar un vuelo local privado con el piloto como único ocupante a bordo.

Aproximadamente a las 9:30 hora local, cuando sobrevolaba la sierra de Tramontana, situada al noroeste del aeródromo, a la altura de Coll d'Es Prat, en el término municipal de Escorca, colisionó contra el terreno y posteriormente se incendió.

El piloto resultó fallecido y la aeronave, destruida.

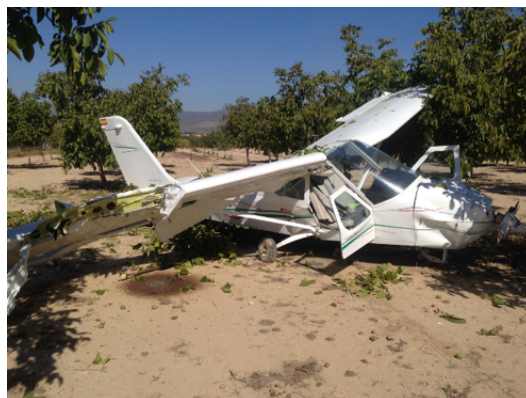
El martes 10 de octubre de 2017, la aeronave ultraligera motorizada TECNAM P92 ECHO S, con matrícula EC-FY8, partió del aeródromo de Mutxamel (Alicante) para realizar un vuelo de instrucción, llevando a bordo a un instructor y a un alumno piloto.

Se dirigieron al aeródromo de Beneixama y una vez allí realizaron un aterrizaje por la pista 20. A continuación el instructor abandonó la aeronave y el alumno despegó solo realizando un circuito al oeste del aeródromo. Cuando estaba en el tramo final, aproximadamente a las 12:30 horas, aplicó potencia para ganar altura. El avión viró a la izquierda alabeando con un ángulo elevado y perdió altura. El piloto logró nivelar la aeronave, pero no pudo evitar que ésta colisionase contra varios árboles de un campo que había junto al aeródromo.

El piloto resultó ileso y la aeronave con daños importantes.

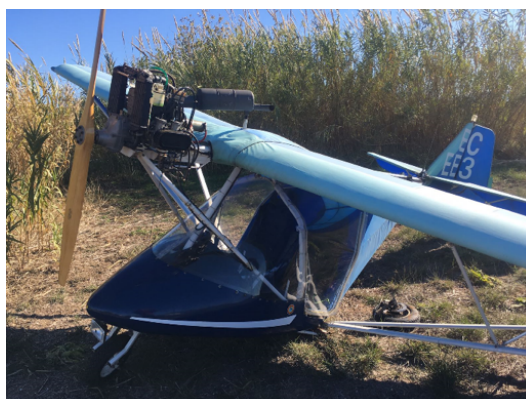
El domingo 3 de diciembre de 2017, a las 11:00 hora local, la aeronave Manuel Pérez RAINBOW, matrícula EC-EE3, con el piloto como único ocupante a bordo, sufrió un accidente en el término municipal de Algemesí (Valencia).

La aeronave había despegado del aeródromo de Albalat de la Rivera (Valencia) para realizar un vuelo local. Transcurridos unos 40 minutos de vuelo, el piloto decidió retornar al aeródromo. Cuando se encontraba a unos 7 km de este, volando a unos 100 m de altura sobre el terreno, se produjo la parada del motor. El piloto decidió realizar un aterrizaje de emergencia, que llevó a cabo en un terreno próximo a la localidad de Algemesí (Valencia). Durante la carrera de aterrizaje se produjo la rotura de la pata izquierda del tren de aterrizaje principal.

El piloto, que abandonó la aeronave por sus propios medios y dio aviso del suceso, resultó ileso. La aeronave resultó con daños importantes.
