PAŃSTWOWA KOMISJA BADANIA
WYPADKÓW MORSKICH

RAPORT KOŃCOWY

JACHT ŻAGLOWY ALBORAN XIX SABOR

Przewrócenie jachtu przez falę i utonięcie dwóch osób
na podejściu do El Jadida w dniu 1 listopada 2015 r.

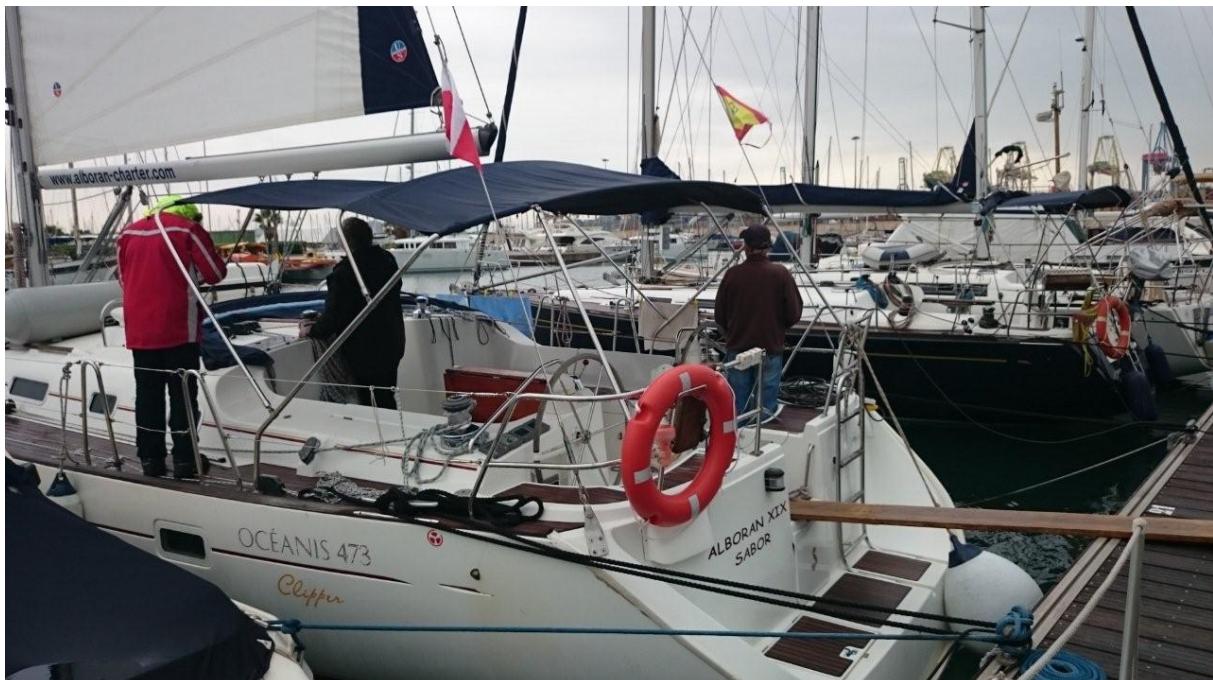
Zdjęcie 1. Jacht „Alboran XIX Sabor”

Na jachcie było jedno koło ratunkowe z linką, umieszczone w stelażu na koszu rufowym, gotowe do rzucenia (zdjęcie nr 1).

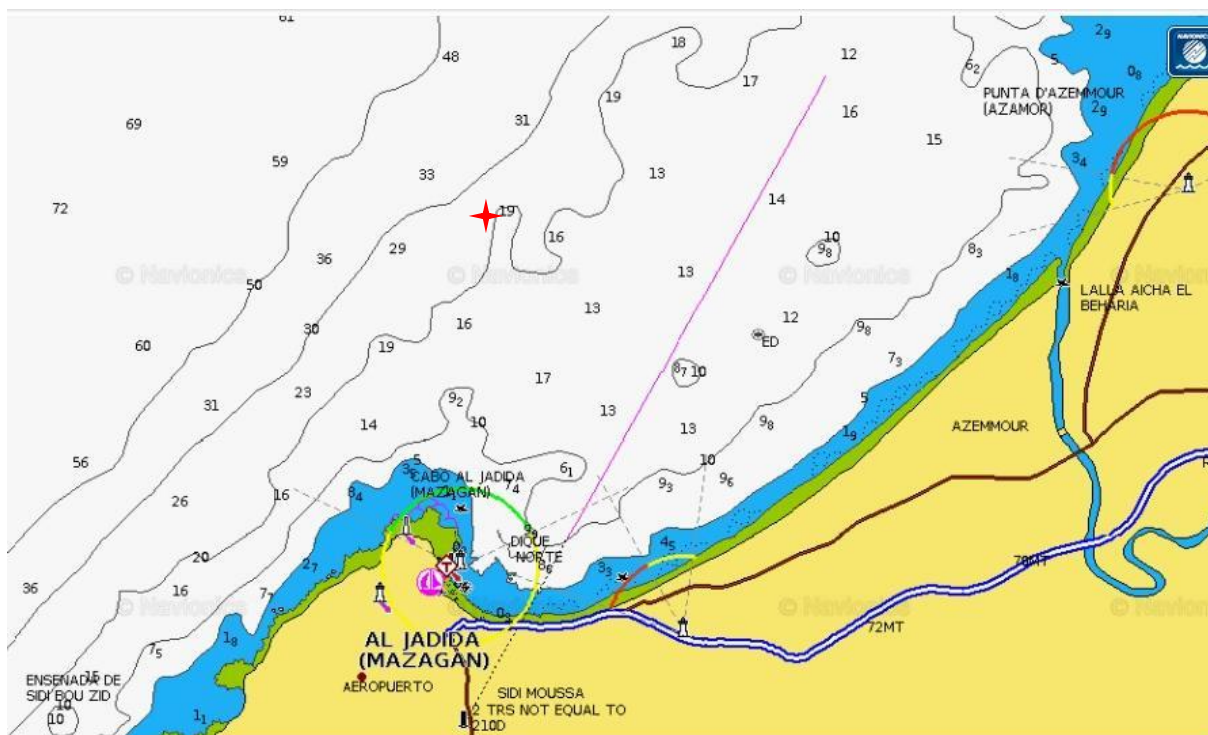
Rysunek nr 5. Podejście do portu El Jadida według mapy elektronicznej Navionics

Na posiadanym na jachcie ploterze, włączanym z powodu oszczędności prądu jedynie co pewien czas, mapa podejścia (Navionics) wyglądała prawdopodobnie tak, jak przedstawiono na rysunku nr 5⁷:

Naniesiona na mapę pozycja z godz. 15:00 (14:00 UTC), około 40 minut przed wypadkiem, jest tożsama z pozycją podaną w meldunku marokańskiej służby SAR. Od tej pozycji jacht zapewne przebył jeszcze co najmniej 2 mile, w ogólnym kierunku południowym.

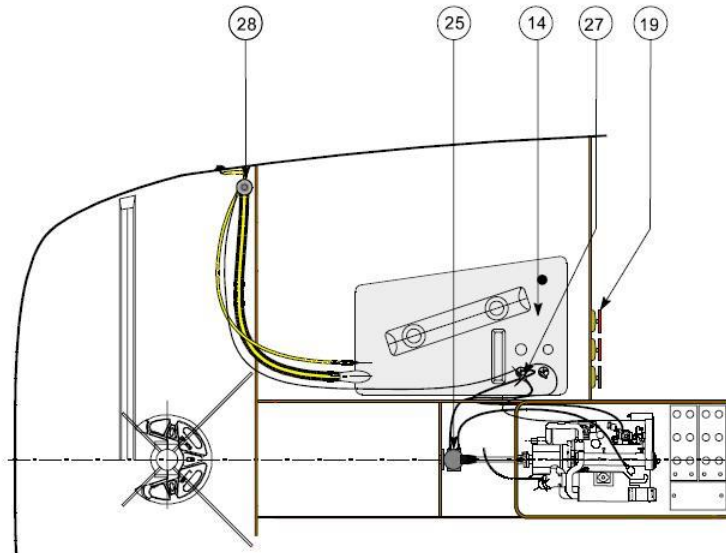
Rysunek nr 6. Fabryczny schemat umieszczenia akumulatorów na jachcie Oceanis 473

Fabryczna instrukcja dla jachtu Oceanis 473 zawiera schemat instalacji elektrycznej, z którego wynika, że wszystkie akumulatory powinny znajdować się w pomieszczeniu silnika oraz że prosty układ wyłączników mechanicznych pozwala na odizolowanie akumulatora rozruchowego i/lub baterii akumulatorów serwisowych¹⁰.

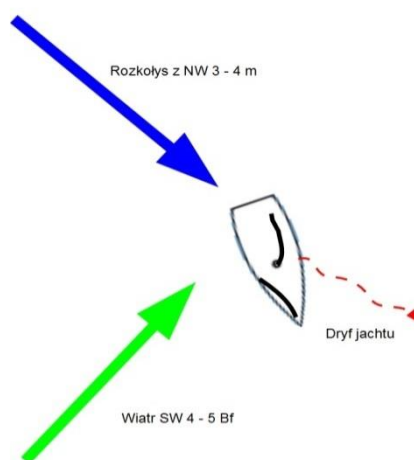
Rysunek nr 9. Położenie jachtu w dryfie; oba żagle zarefowane do 30%

Dryfując pod żaglami, jacht powoli znalazł się w rejonie odbitych i załamujących się fal. Efekt ten mógł być wzmocniony uprzednią zmianą kierunku wiatru o 90°, który wiał teraz, przybierając na sile, prostopadle do kierunku rozkołysu.

W trakcie wysłuchania przez Komisję w dniu 9 listopada 2015 r. członków załogi nie byli oni w stanie dokładnie określić położenia jachtu w momencie wypadku. Najprawdopodobniej sytuacja wyglądała w następujący sposób:

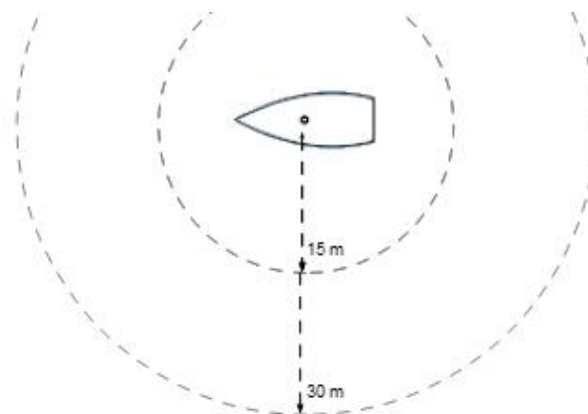
Rysunek nr 11. Bezpośrednie otoczenie jachtu; rysunek zachowuje skalę

- 1) załogantka w kurtce nieprzemakalnej, bez środków wypornościowych, przytomna i sprawna, trzymająca się najpierw zamocowanej do jachtu cumy rufowej, a następnie linki operacyjnej tratwy ratunkowej;
- 2) nieotwarta²⁶ tratwa ratunkowa w częściowo uszkodzonym pojemniku, uchylonym w jednym z narożników, zamocowana do jachtu częściowo wyciągniętą linką operacyjną;
- 3) cuma rufowa;
- 4) koło ratunkowe SOLAS na linie o długości 10 – 15 m;
- 5) ponton zerwany z pokładu.

Druga ofiara pływała w ubraniu z materiałem wypornościowym, nie dając oznak życia. Ratował ją wpływ kapitan, nie mając na sobie żadnych środków wypornościowych.
