Informe técnico

ULM A-001/2022

Accidente ocurrido el día 29 de enero de 2022,
a la aeronave TECNAM P-92 ECHO-S,
matrícula EC-DU6, en El Término Municipal de
Bicorp (Valencia, España)

COMISIÓN DE INVESTIGACIÓN
DE ACCIDENTES E INCIDENTES
DE AVIACIÓN CIVIL

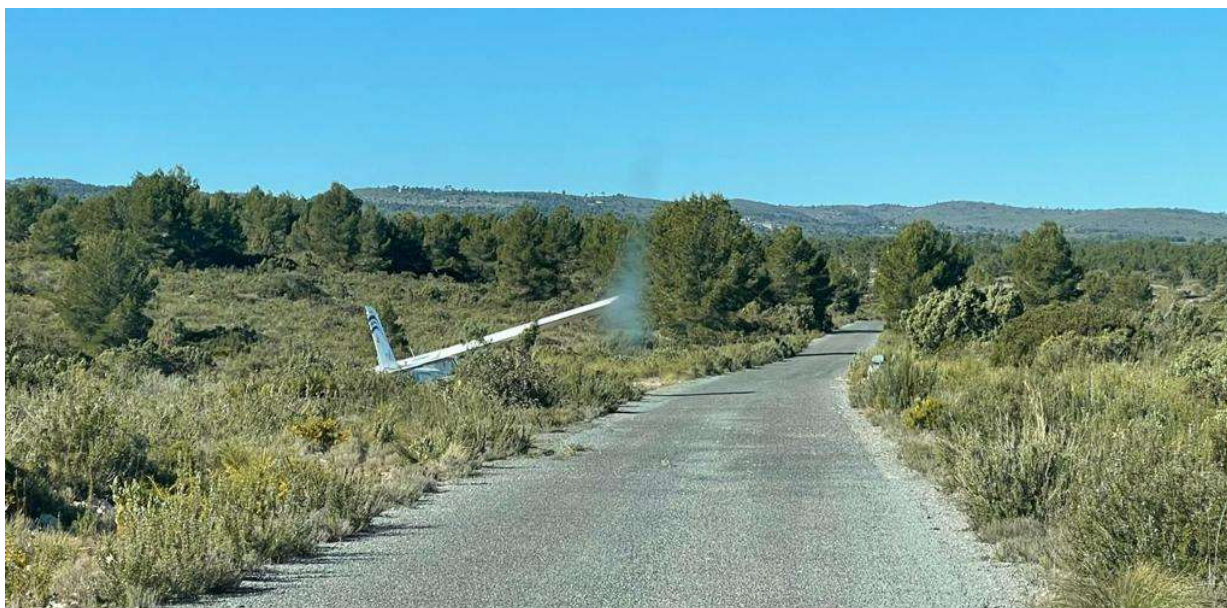
La aeronave quedó posicionada a unos 5 m de distancia del camino asfaltado, a unos 15 m de un sendero que nace de este, y a unos 100 m del inicio de la zona de árboles junto al camino. El fuselaje quedó posicionado prácticamente paralelo al camino, y la aeronave quedó apoyada sobre la parte inferior del fuselaje, el tren de aterrizaje delantero ya colapsado, y la punta del plano izquierdo.

Figura 5. Trayectoria final de la aeronave (arriba), y aeronave detenida (vista posterior de la aeronave, ya detenida).

- El plano izquierdo, cerca de la punta, presentaba daños por impacto en el borde de ataque, así como arañazos de diversa profundidad en el intradós.
- Las uniones de las ballestas del tren principal al fuselaje estaban rotas por sobrecarga.

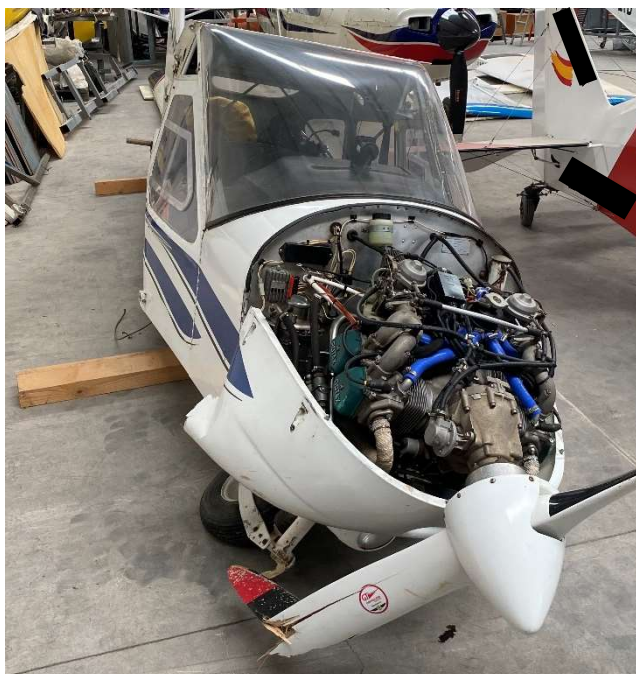
- Varios elementos de la bancada presentaban deformaciones por flexión, acordes con el desplazamiento del tren delantero.
- El morro de la aeronave presentaba deformaciones y rotura, coherentes con la deformación de la bancada, así como daños por impacto.

- La parte inferior del fuselaje presentaba arañazos de diversa profundidad.
- Ambas palas de la hélice presentaban daños por arrastre; una de ellas estaba rota por impacto.

Figura 6. Vista frontal de la aeronave ya trasladada del lugar del accidente.

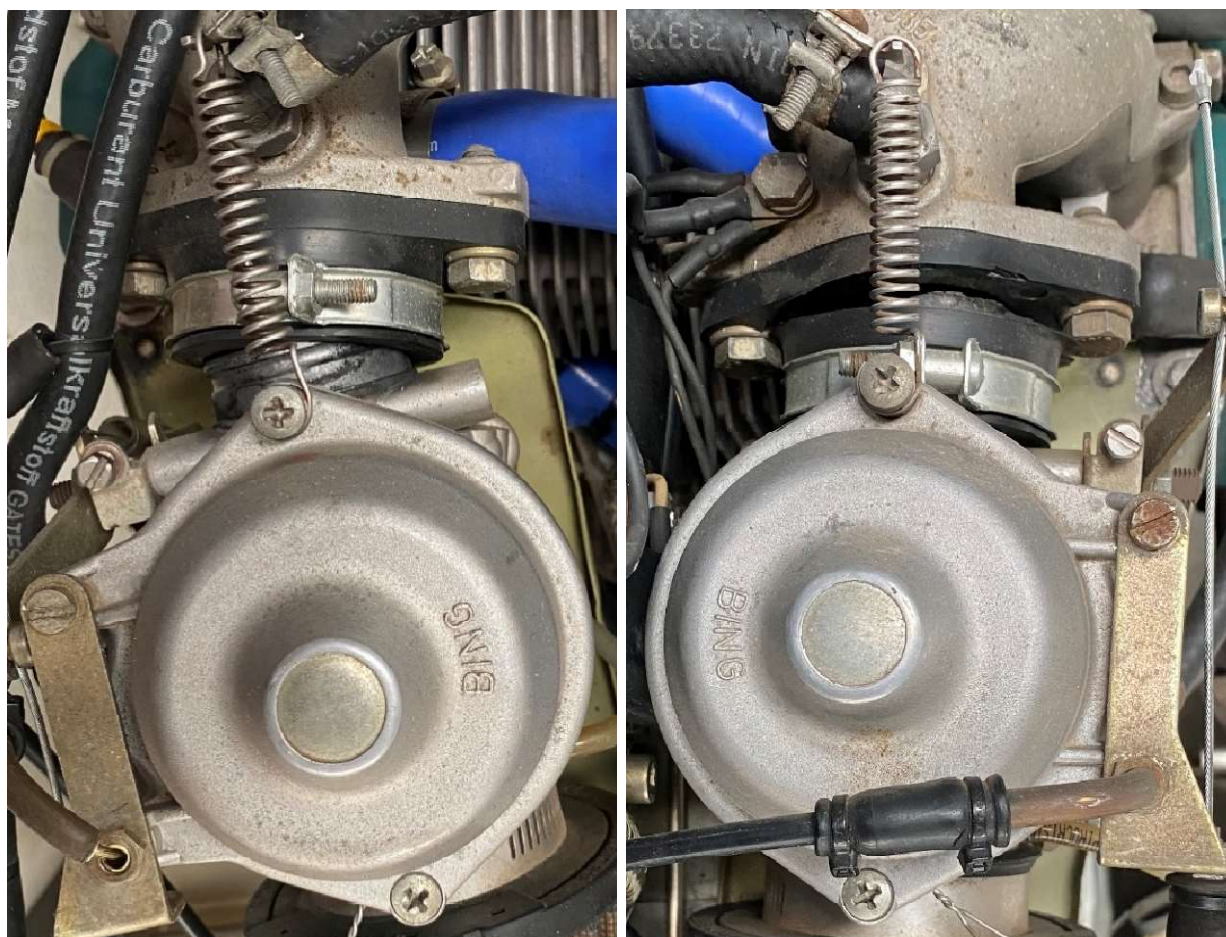
- El manguito de unión del carburador al colector de admisión derecho presentaba una rotura en el material elastómero, quedando las partes del manguito resultantes de la rotura aún unidas al carburador y al colector de la admisión, respectivamente.

Figura 7. Condición de la instalación del carburador izquierdo (izquierda) y del carburador derecho tras el evento.

- La inspección del motor posterior al evento reveló que el manguito del carburador derecho presentaba una rotura en el material elastómero, y el carburador izquierdo estaba desacoplado con respecto de su manguito respectivo.

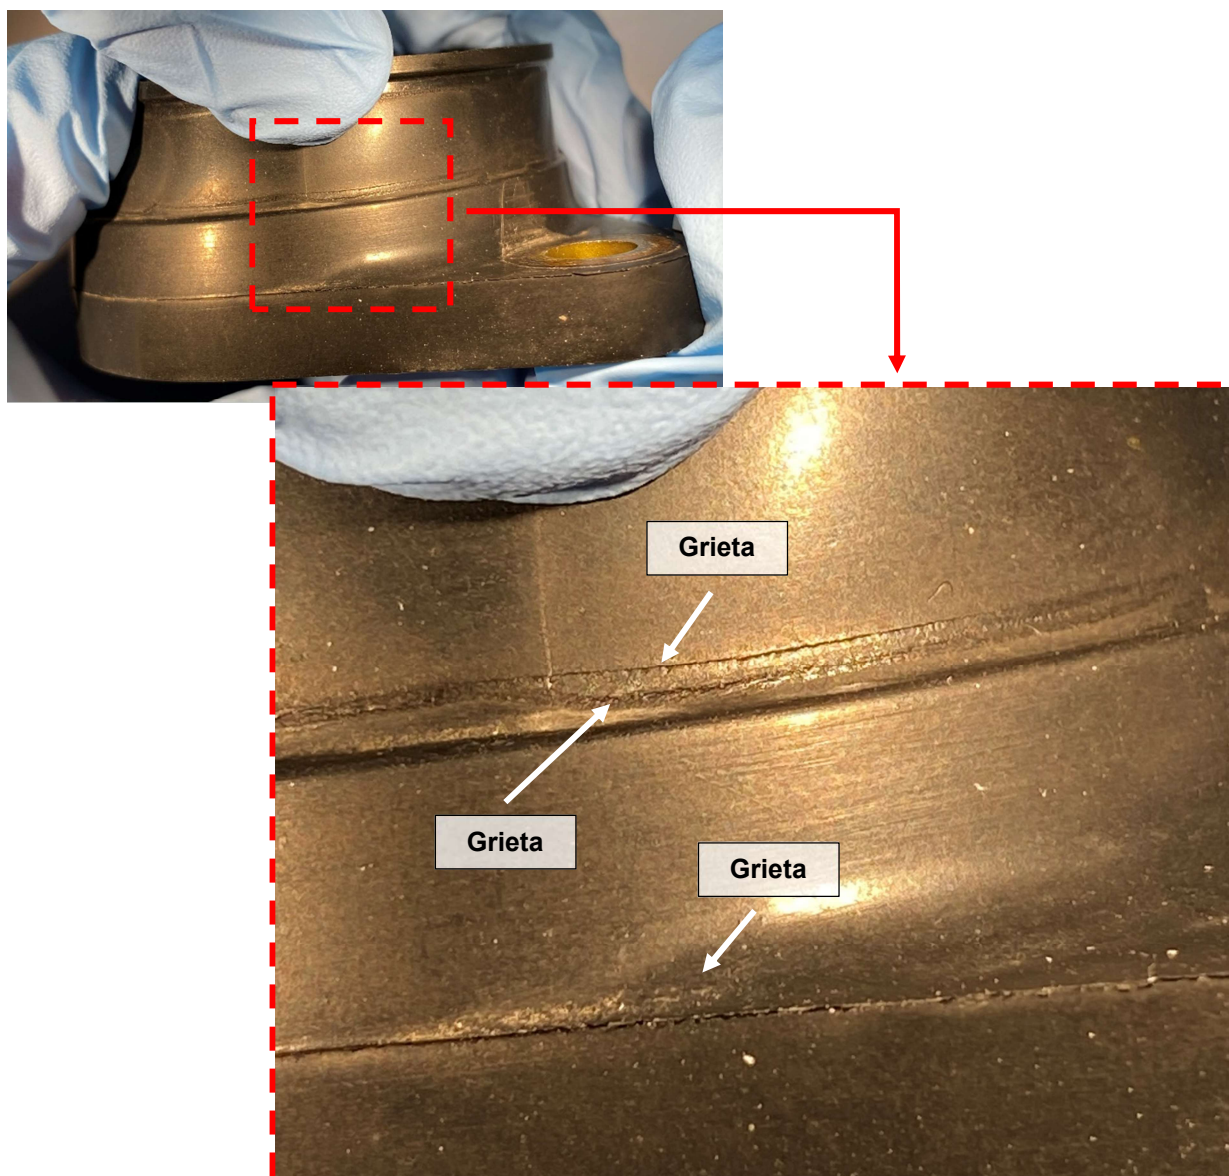
Figura 8. Grietas en la cara exterior del manguito del carburador izquierdo.

- Las grietas presentes en la superficie del material elastómero de los manguitos eran coherentes con las definidas como susceptibles de generarse, de acuerdo con lo indicado en la tarea de inspección del Manual de Mantenimiento en Línea del motor.
- La rotura del manguito derecho también se localizaba en una sección de la pieza con susceptibilidad de aparición de grietas, por lo que se determinó que esta tuvo su origen en una grieta similar a las ya observadas.

- Los manguitos de los carburadores instalados en el motor contabilizaban más de quince años de instalación desde su último reemplazo.
- Los manguitos de los carburadores presentaban grietas en las zonas susceptibles de aparición de estas.

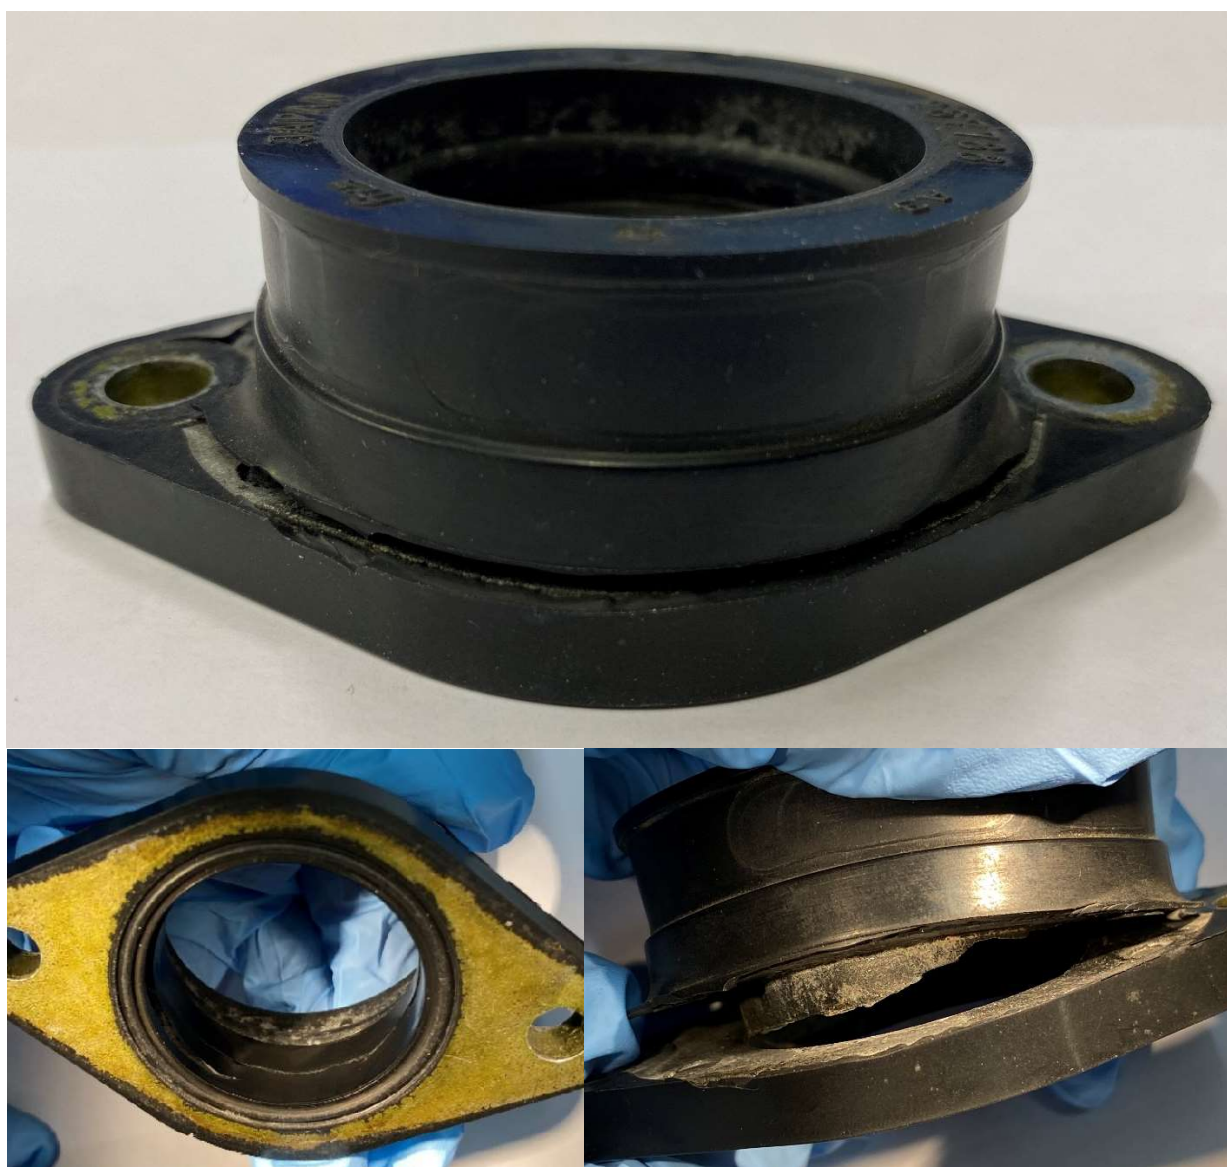
En cuanto a la rotura del material elastómero que presentaba el manguito derecho, esta se encontraba en el cambio de sección entre el acople al colector de la admisión y el acople al carburador (zona susceptible de aparición de grietas), tanto por la cara exterior como por la parte interior. En consecuencia, la cara interior del manguito quedaba expuesta a través de la rotura.

Figura 9. Detalle de la rotura del manguito del carburador derecho.

Por tanto, se concluyó que la pérdida de potencia del motor fue debida al fallo, por rotura, del manguito de unión del carburador al colector de admisión derecho.

A la vista de las anteriores consideraciones, se concluyó que la rotura del manguito derecho se debió al envejecimiento y desgaste progresivos del material elastómero durante la operación

- La rotura del manguito derecho tuvo su origen en una grieta generada en una zona susceptible de aparición de esta.
- El área en el que ocurrió la pérdida de potencia del motor no disponía de lugares lo suficientemente adecuados para realizar un aterrizaje fuera de campo con seguridad.
